死傷者 4千余名 낸 인도네시아 플로레스 섬의 地震津波 피해

쓰나미被害경감 可能性 탐색

東海岸피해 工學的 대응책에 활용할터

崔秉昊(成均館大 土木工學科 教授)

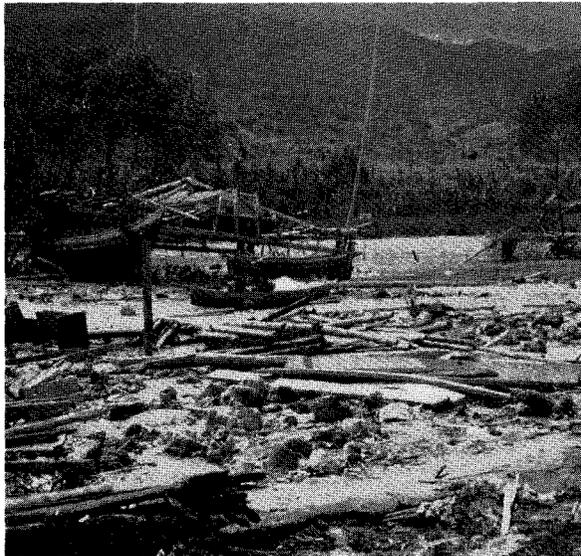
〈사진1〉 Maumere시 부근 Wuring지역 쓰나미에 의한 피해광경

시 동측에 위치한 Permata Sari호텔에 숙소를 정한 후 오후에 전원이 Wuring지구를 방문하였다. 이 지역에서 쓰나미 높이는 2.7m 정도이었지만 취락이 해안에 인접한 저지대에 위치하여 범람에 의해 가옥들이 대파되고 사망자가 90명에 이른 지역이었다.

가 노출된 연후에 3차례의 높은 쓰나미파가 내습하였다고 하는데, 이러한 상황이 지진 발생 5분전후에 일어났다고 한다. 이곳의 많은 사망자들은 지진진파가 내습할 당시 결혼축하객들이 해변에서 축하연회중이라 미처 대피하지 못했으며 또한 지진에 의해 목조가옥이 파괴되어 가옥내에서 한낮의 휴식중인 다수의 사람들이 사망하였다.

소형 목조선속에서 잠자던 어린이들과 재빨리 내륙쪽으로 대피한 생존자들도 많았다. 해안의 4톤급 목조선들은 내륙쪽으로 2km정도까지도 이동하였다 한다. <사진 1>은 폐허가 된 Wuring지구의 피해 광경이다. 다음에는 Maumere항구(Kota Uneng)의 피해를 조사하였는데 항구전면 해저의 지각이 갈라진 연 후 내습한 쓰나미에 의해 부두와 선박피해가 발생하였다(사진 2).
