雷 임펄스를 이용한懸垂碍子の内部缺陷檢出

(The Inner Defect Detection of Suspension Insulators by Lightning Impulse)

宋一根* · 郭熙魯**

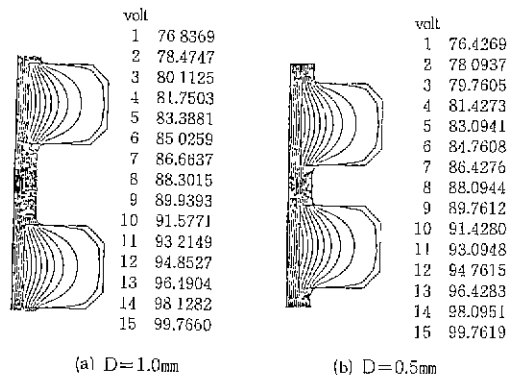
그림 7. 곡률반경 R의 크기와 전계분포

또한 부분과피는 애자 자기 두부의 샌드(돌기)부위의 전계집중에 기인한 것으로 추정할 수 있다.

그림 7은 샌드를 모델화(동축 원통모델)하여 전계해석한 것이다. 최대 전계부위는 그림 4와 같이 부분과피 발생부위와 일치하였고, 전극제면의 곡률 반경 R의 크기와 샌드간격 D의 영향을 받는 것으로 확인되었다. ^{9~11)} 이때 전계 계산 결과는 표 1과 같다.

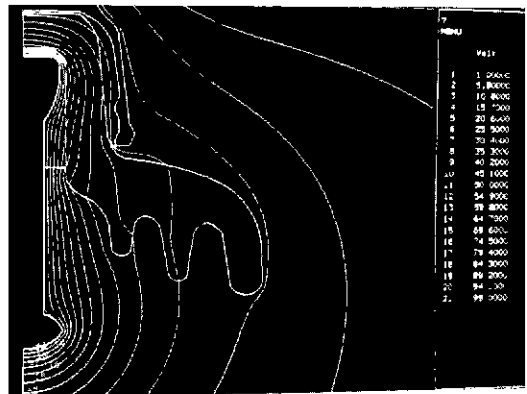
그림 8 191[mm]현수애자의 전계강도 해석

한편 191[mm]현수애자의 해석모델은 2개의 애자가 연결되어 있는 경우이며, 전선이 접촉하는 밑면의 볼핀(ball pin)에 100[V], 전주에 연결되는 볼캡(ball Cap)을 0[V]로 하는 고정 경계조건으로 하고, 중간 연결부위의 금속부분은 부동

계산된 현수애자의 등전위선도를 볼 때 볼핀과 스플리트핀(Split pin)사이에서 가장 큰 전계가 가해짐을 알 수 있고, 볼캡과 자기체가 접하는 끝부분에도 상당히 큰 전계가 가해짐을 알 수 있다. 그림 8은 191[mm]애자의 전계강도를 해석한 것으로 전극과 시멘트와의 접촉부위에서 전계값

이 13.40(kV/mm)로 계산되었다(인가전압 100 (V)기준). 만일 대지간 계통전압이 13.20(kV)인 경우에는 전계강도가 1.77(kV/mm)가 됨을 알 수 있다. 대부분 부분파괴 부위나 내부 절연 관통사 고 부위도 이 부분으로 확인되었다.

이상의 해석 결과와 내부절연 파괴가 일치하므로 전국 주위의 스트레스완화 설계기법과 제조공정에 더 많은 노력이 필요하며, 전계완화를 위한 연구가 더욱 요망된다.
