중독발생사례

산소결핍

가스배관공사에서의 산소결핍증사고(1)

가스배관공사에서의 산소결핍증사고(2)

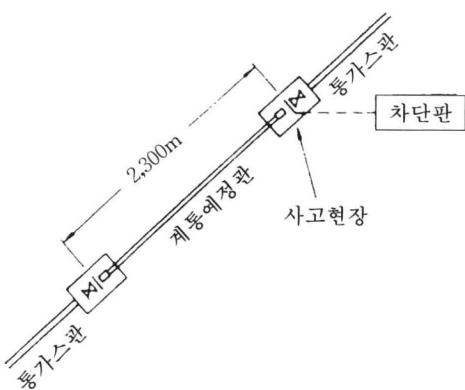
그림 3. 현장부근의 배관도

재해발생당일은 도로지하에 매설되어 있는 가스 배관(경60mm)의 신설부분(2,300m)을 연통시키는 공사를 하고 있었다(그림 3참조). 연통작업은 맨홀내(내용적 약 10m³)에서 가스배관연결부의 가스가 통하고 있는 부분과 미통부분과의 사이에 있는 가스차단판을 제거하고 (차단판의 가스가 통하고 있는 부분에 개폐밸브가 있다. 그림 4참조) 가스관을 연통시키는 작업이며 작업순서는 다음과 같다.

(1) 밸브가 열려 있는데도 그 개폐를 확인하지 않고 차단판을 떼어내려고 하였기 때문에 맨홀내에 천연가스가 분출하여 맨홀내가 산소결핍상태가

(2) 발주자의 밸브점검기록에서는, 당해 밸브는 열린 상태이었는데 이 사실이 공사를 청부받은 사업주에게 전달되지 않았다.

(3) 밸브개폐의 확인에 관한 작업표준이 작성되어 있지 않았다.

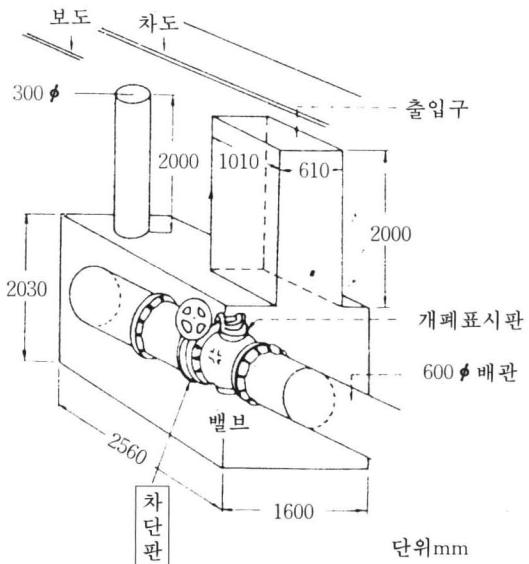
그림 4. 맨홀의 내부도

작업은 4명의 근로자가 하고 있었다. (3)의 단계에서 차단판을 떼어내기 위해 밸브의 볼트 24개 가운데 22개를 떼어냈더니 가스차단판의 하부가 가스압(15기압)으로 인해 벌려졌고 그곳에서 천연 가스가 분출하였다.

사례 3·4은 모두 확실하게 차단하지도 않고 작업을 했다는 기본적인 잘못이 최대의 원인이다. 가스배관공사에서의 산소결핍증 방지대책은 다음과 같다.

- (1) 가스배관을 떼어내고 설치하는 장소 또는 절단하는 장소에 가스가 유입되지 않도록 확실하게 가스를 차단한다.
- (2) 작업을 하는 장소의 공기중 산소농도를 18% 이상으로 유지하도록 환기하거나 근로자에

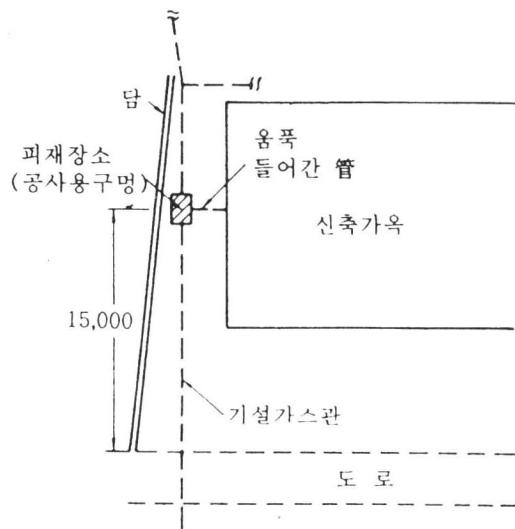
그림 5. 공사의 개략도

공사의 개요는, 기존의 배관에서 C씨가옥의 메터까지 움푹 들어간 管(길이 약3m, 경 35.7mm)을 배관하는 작업으로 움푹 들어간 管의 접속은 기존 배관을 수동절단톱으로 절단하고나서 티 이음매를 접속하는 작업이다(그림 5참조).

였기 때문에 관으로부터 가스가 새어나와 구멍안이 산소결핍상태가 되었다.

(2) 가스의 공급을 정지하지 않고 관을 절단하면 관에서 가스가 새는 것은 당연히 예상할 수 있었는데도 구멍안을 환기시키거나 근로자에게 공기호흡기 등의 호흡용보호구를 사용하게 하지 않았다.

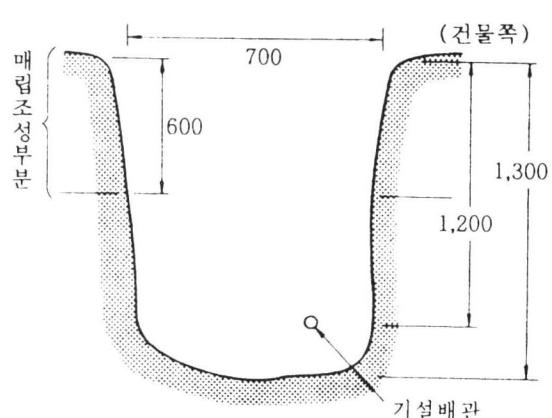
그림 6. 굴삭공단면도

재해발생당일 근로자 E, F 2명은 우선 기존배관 부분의 설치예정장소에 공사용의 구멍(길이 1m, 폭 0.7m, 깊이 1.3m)을 굴삭하였다. 완성후, E가 구멍안으로 들어가 지면에서 1.2m의 깊이에 배관되어 있는 관을 수동절단톱을 사용하여 절단에 들어갔다(그림 6참조).

근로자 F는 구멍의 밖에서 E의 작업을 감시하면서 대기하고 있었는데 절단작업 개시후 약 5분 정도 지나 가스냄새가 나서 조금 있다가 E는 얼굴을 내밀고 신선한 공기를 마시고는 다시 작업을 하였다. 이를 몇회 반복한 후 구멍안에서 쓰러져 사망한 것이다.

게 공기호흡기 등의 호흡용보호구를 사용하게 한다.
