敬天寺 10層 石塔 龜裂 및
破損部位 保存處理에 對한 研究
Study on Conservation Treatment of Cracks and
Damaged parts
of Kyoung Chun-Sa 10-Story Pagodas

□ **ABSTRACT** : In this resesrch, many effects were examined by testing of adhesive intensity and accelerated weathering with synthetic resins for the conservation treatment of cracks and damaged parts of Kyoung Chun-Sa 10-story Pagodas, the National Treasure No. 86.

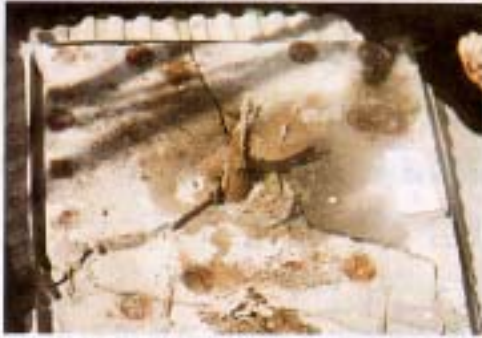
Photo 2. 균열이 심한 부분(해체중)

그러나 그 동안 자연적인 풍화, 산성비, 대기오염 등에 의하여 시멘트 표면이 풍화되면서 접착면이 이탈되어 탈락되고 또한 균열이 많이 되어 붕괴될 위험이 있었으므로 이를 보존 처리한 후 복원하기 위하여 1995년 완전 해체하였다.

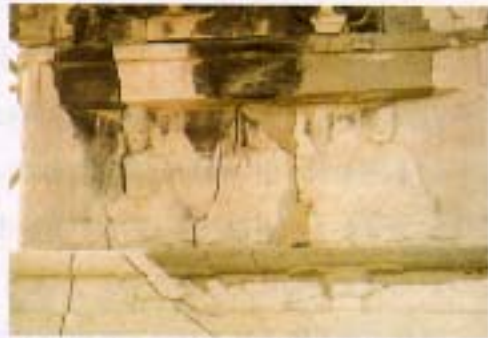
Photo 3. 균열되고 시멘트로 보강한 부분(해체중)

이 탑은 고려 29대 충목왕 4년 1348년 경기도 개풍군에 세워졌던 것을 일본인에 의해 1905년 일본으로 반출되었다. 이후 일정 말기에 회수하여 경복궁 회랑에 두었던 것을 1960년에 손상 및 결실된 부재를 시멘트로 보충하여 복원하였다.

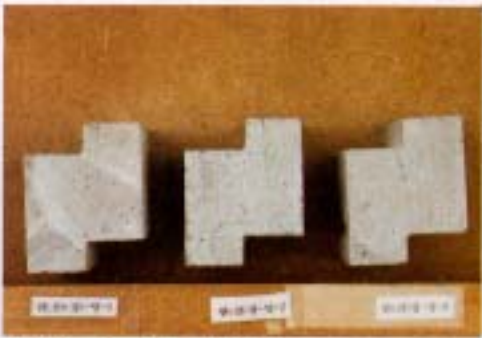
Photo 4. 압축전단 강도 측정전 상태 (원석)

실험전 압축전단강도는 접착제로 접착하지 않은 원석의 경우 경천사 10층 석탑과 유사한 대리석이 92.3kg/cm^2 이고 원각사지 10층 석탑과 유사한 대리석은

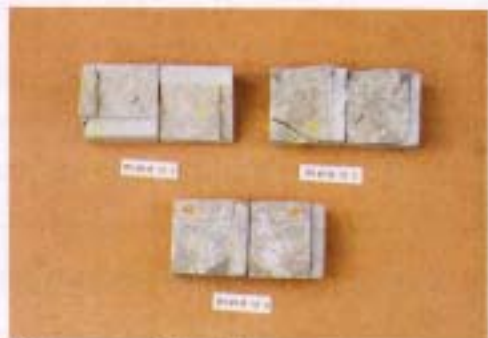
Photo 5. 압축전단강도 측정 후 상태 (원석)

122.4kg/cm²로 원각사지대리석이 강하였다.

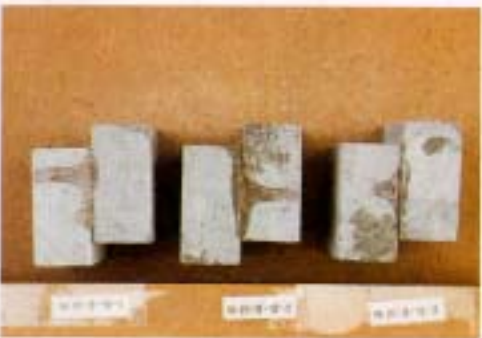
Photo 6. 에폭시 수지(AW103+HY953u)로 접착한 상태

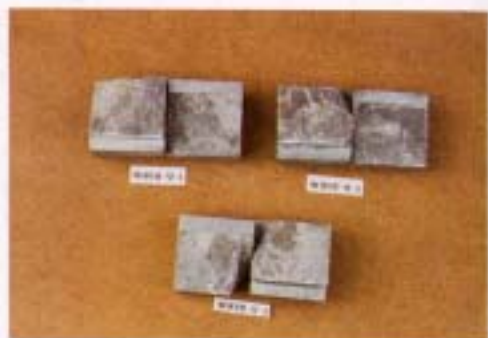
Photo 7. 대리석이 파손된 상태(에폭시 수지로 접착)

에폭시 수지 아랄다이트 AW106과 HY837로 접착시킨 시험편들은 내후성 실험 전·후 시편에서 모두 압축전단 강도 측정결과 접착면이 이탈되지 않고 대리석 면이 100% 파손되었으며 경화제 HY953u를 사용하여 접착시킨 것은 90% 이상 대리석면이 파손되었다.

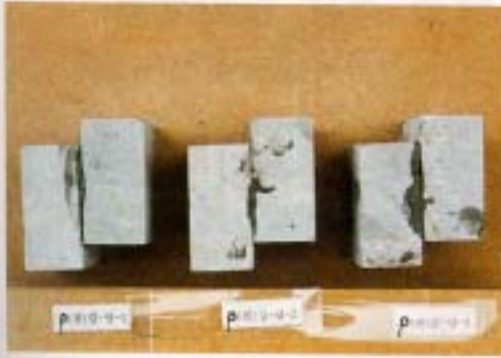
Photo 8. 초산비닐수지로 접착한 상태

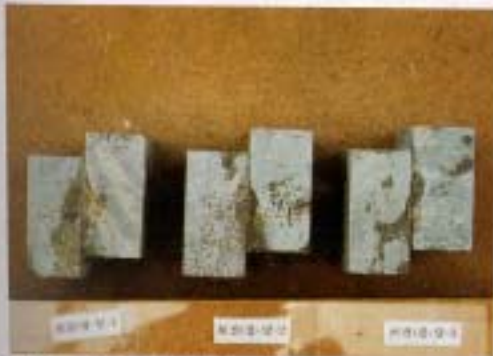
Photo 10. 에폭시수지(AW103+HY837)로 접착한 상태

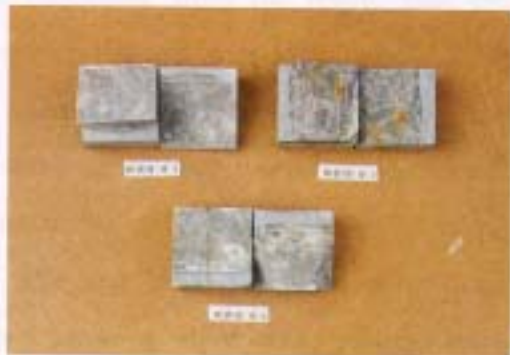
Photo 11. 대리석이 파손된 상태
