일본최초의 인공섬 國縫(Kunnui)어항

안 회 도 / 한국해양연구소 책임연구원

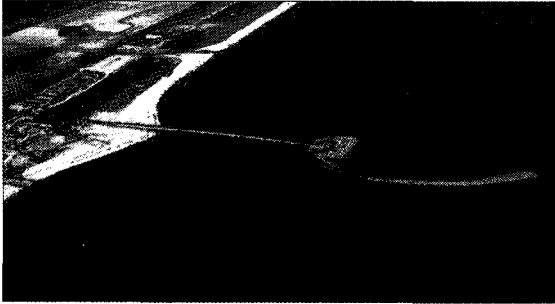
그림-5 國縫漁港의 建設過程

▲ 國縫漁港大橋의 1987年10月 공사진척상황

▲ 1990年 12月の 진척상황. 대교가 완성되고 외부·계류시설공사가 진척

▲ 1991年 12月の 진척상황

▲ 1993年 8月 완성이 가까워짐

시공은 1984년 국도변의 도로정비부터 착수하여 1986년에는 도로교의 육상측 교각공사, 1987년은 육상측 교대와 교각의 완성, 1988년에는 인공섬측의 교대와 가설야드 조성, 1989년에는 가설야드를 완성하여 1990년에는 도로교가 완성되었다. 그 후 3년간 육상시공에 의해 방파제와 호안, 계류시설의 정비를 행하여 1993년도에 공기(工期) 10년간, 총사업비 약 50억엔(₩)이 투자된 Kunnui어항이 완성되었다. (表-2 및 그림-5 참조)
