제62회 타이어 안전점검 결과

우리 협회에서는 고속도로상에서 타이어 정비불량으로 인한 교통사고를 사전에 방지하고, 타이어의 올바른 사용방법을 홍보하고자 제62회 타이어 안전점검 및 서비스 행사를 지난 4월 29일~4월30일(2일간) 경부고속도로 망향휴게소에서 실시하였으며, 그 결과를 종합하면 아래와 같다.

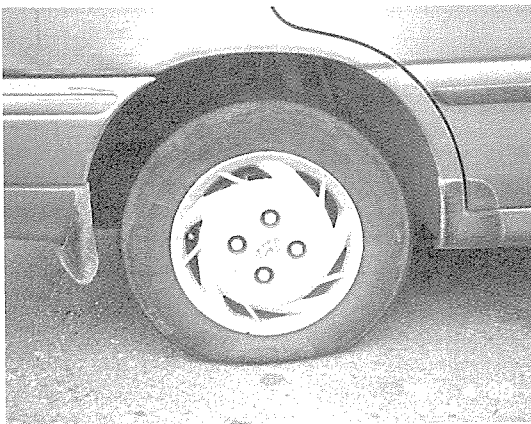
○ 못이 박혀 있는 것을 모르고 고속도로를 주행하여 못구멍으로 공기가 계속 빠져 공기압이 5~10psi로 적정공기압보다 22~27psi 덜 들어 있는 차량이 397대중 6대가 있어 예비타이어로 교체해 주었는데 못박힌 것은 공기압에 대하여 관심을 갖고 미리 점검해 보면 충분히 발견할 수 있으며, 공기샘에 의한 코드절단으로 인한 파열사고도 사전에 예방할 수 있음.

[못이 박혀 공기가 빠져 공기압 10psi인 타이어]

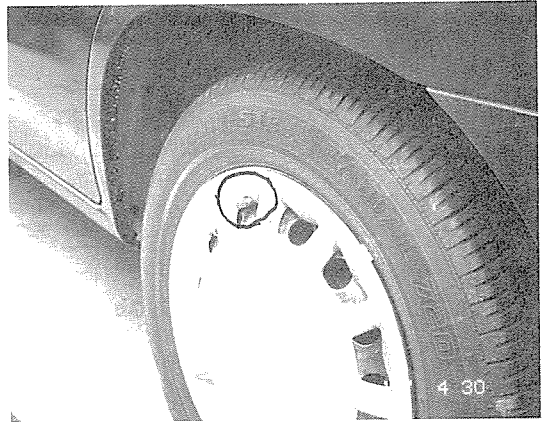
○ 휠캡을 잘못 끼워 밸브고무를 상하게 하고 있음.

-스틸 휠에 휠캡을 끼울 때 휠캡구멍의 날카로운 부분에 밸브가 상처를 입지 않도록 잘 끼워야 하나 잘못 끼워 밸브고무를 상하게 하여 그대로 사용할 경우 밸브고무 부분에서 공기가

[휠캡을 잘못 끼워 밸브고무를 상하게 하고 있음]

계속 빠져 코드절단사고 위험성이 있는 차량도 있음.

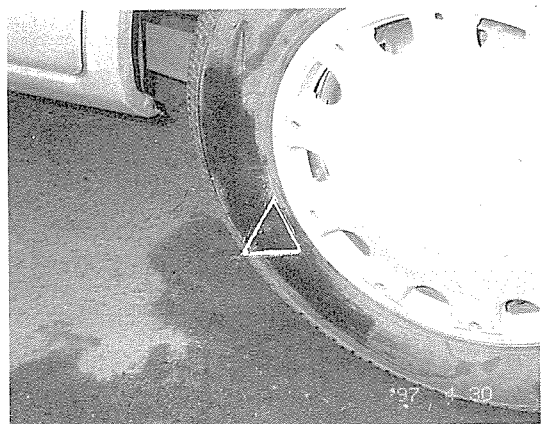
○ 타이어 사이드월(옆면)을 수리해서 사용한 차량도 있음

-타이어 사이드월(옆면)을 수리해서 사용한 차량도 있었는데 타이어의 사이드월은 타이어가 회전할 때 계속적으로 굴신운동을 하는 유연한 부분이기 때문에 이 부분을 수리해서 사용할 때에는 파열사고를 일으키게 되므로 절대 수리하여 사용해서는 안됨.

[트레드부분에 못이 박혀 수리하는 방법으로 사이드월(옆면)까지 수리한 승용차 타이어]

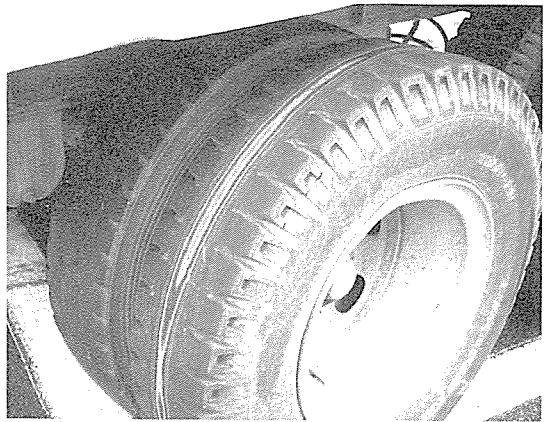
-트레일러는 타이어를 여러개 사용해서인지

타이어 정비가 가장 불량하였음.

(과마모되어 코드까지 노출된 트레일러 타이어)
