부직포를 삽입한 Graphite/Epoxy 복합재료의 충격 특성

정성균 · 서유원 · 이승환
서울산업대학교 기계공학과

Impact Characteristics of Graphite/Epoxy Composite Materials with Non-woven Tissue

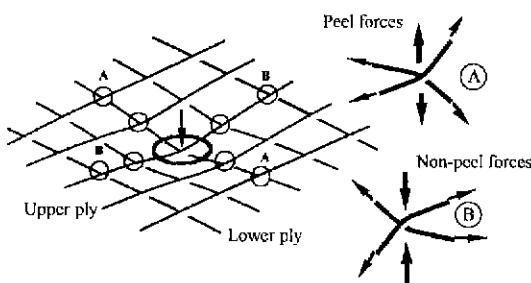
Fig. 1. Simple two-ply damage model.

Chester와 Clark⁵⁾의 연구에서는 충간분리의 모양이 땅콩모양인 이유, 충간분리 확장과 적층각과의 관계를 규명하였다. 먼저 이들은 Fig. 1과 같이 2 플라이(ply)를 고려하였으며, 충격에 의한 굽힘을 받았다고 가정하였다. 위 플라이(upper ply)와 아래 플라이(lower ply)간에 인장이 발생하는 지역(A)에서는 위, 아래 플라이의 인장력에 의해 충간분리가 발생하고 아래 플라이의 방향의 계면을 따라 진전하게 된다. 다른 지역(B)에서는 플라이 상호 간에 압축력이 발생하여 충간분리를 감소시킨다고 하였다. 또한 이들은 단순한 모델을 이용하여 몇 가지의 특성을 지적하였다. 첫째, 충간분리는 인접한 플라이의 섬유 각도에 의존한다고 하였다. 그래서 각도가 커지면 충간분리도 커진다고 예측하였다.

면 충격이 가해지는 동안에 모재균열이 발생하게 된다. 플라이의 모재균열의 발생은 국부적인 응력 집중을 유발하게 되며 이 결과 충간분리를 형성하게 된다.

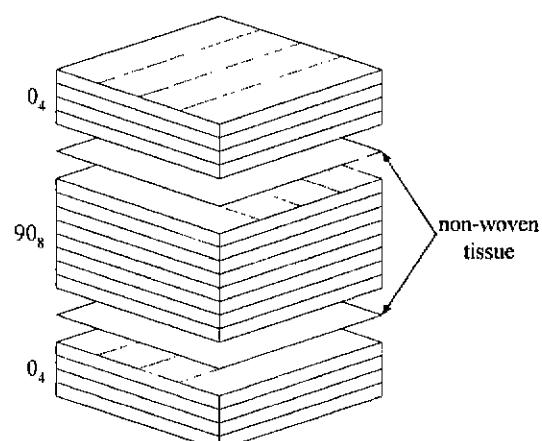
Fig. 2. Stacking sequence of $[0_4/90_4]_s$ laminates.

복합재료의 성형은 오토클레이브(autoclave)를 사용하였다. 사용된 적층판은 부직포를 삽입하지 않은 시험편(Laminate A), 유리 부직포를 삽입한 시험편(Laminate B) 그리고 탄소 부직포를 삽입한 시험편(Laminate C) 3종류를 제작하였으며, 적층 순서는 $[0_4/90_4]_s$ 으로서 Fig. 2와 같다. 충격시험편의 크기는 100×100 mm의 정사각형으로 제작되었다. 부직포는 Fig. 2와 같이 섬유의 각도가 변화되는 경계면에 삽입하였다. 실험에 사용된 부직포와 복합재료의 물성실험은 ASTM D-3039에 의거하여 실현하였으며, 부직포의 물성치는 Table 1과 같고, 탄소섬유 복합 적층판의 물성치는 Table 2에 나타내었다.^{2,6)} 여기서 E_1 과 X_t 는 섬유방향의 탄성계수

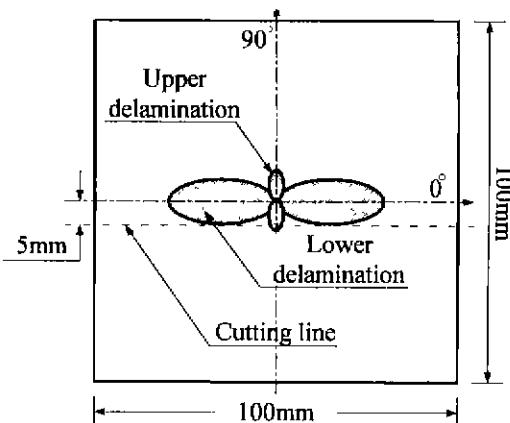
Fig. 4. Cutting line of specimen.

실험 후 충격부의 손상은 C-Scan을 이용하여 손상부의 충간분리 면적을 확인하였다.⁷⁻⁹⁾ 또한 Fig. 4와 같이 시험편의 충격부에서 5 mm 떨어진 지점을 수평으로 절단하여 충격부까지 연마하였다. 연마된 면은 충간분리 양상을 관찰하기 위해서 광학현미경(versamet 3, union)으로 관찰하였다.

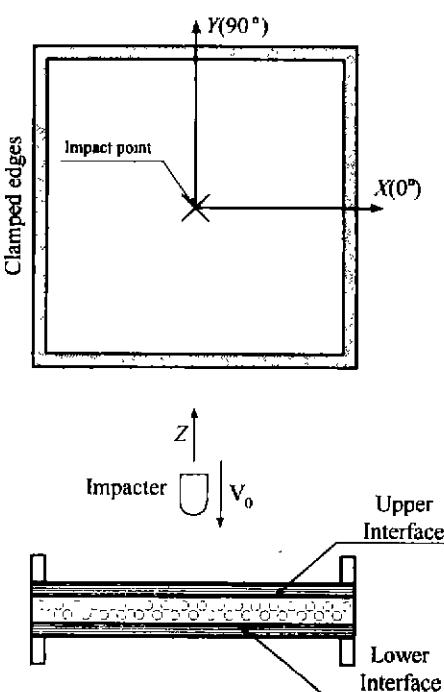
Fig. 3. Impact test of a [0/90]_s laminate.

중량 낙하식 충격 시험기(Dynatup-8250 drop weight tester)를 사용하였다. 각각의 적층판을 Fig. 3과 같이 클램프에 고정시키고 중량을 일정한 높이

(90 mm)에서 자유 낙하시켜 시험편에 충격을 가하였다. 금속 충격체의 직경은 0.5 in의 반구형으로 되어있으며, 충질량은 2.73 kg이다. 시험편과 충돌 후 2차 충돌을 방지하는 장치(anti-rebound system)를 장착하였다.

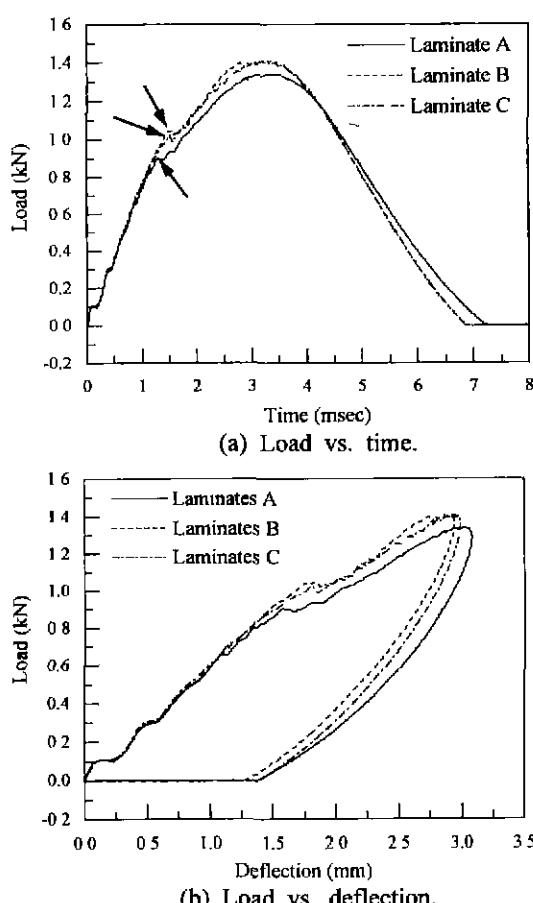
Fig. 5. History diagram of impact test.

Fig. 5는 충격이 가해지는 동안의 하중-시간 곡선과 하중-변위 곡선을 나타내었다.

특이할 사항은 Fig. 5(a) 곡선에서 1 msec에서 1.5 msec 사이에서 하중이 증가하지 않는 현상을

나타내고 있다. 이 지점은 충격과정 중에 발생한 복합적층판의 손상이 어느 순간에 이르러 전파됨으로서 적층판의 처짐이 순간적으로 증가하여 이로 인해 충격체와 평판사이의 접촉력이 감소하기 때문이다.³⁾ Laminate A에서는 0.9 kN 부근에서 처음으로 나타나지만 부직포를 삽입한 Laminate B와 C는 1.1 kN 부근에서 일어난다. 이는 1.1 kN 이하의 하중 구간에서는 적층판의 손상을 일으키지 않는 구간으로 보인다. 이 실험 결과로 알 수 있는 것은 초기 손상 하중이 증가됨을 나타내며, 이것은 부직포를 삽입한 적층판이 충격에 의한 내부 결함의 발생에 대한 초기 저항력을 가지고 있음을 알 수 있다. Fig. 5(b)는 하중과 처짐과의 캠플라이언스(compliance)를 나타낸다. 각각의 곡선으로 둘러싸인 면적은 적층판이 흡수한 에너지를 나타낸다. 부직포를 삽입한 경우에는 같은 에너지의 공급에 대해서 더 높은 하중에 견디며, 최대 처짐량이 감소함을 볼 수 있다.

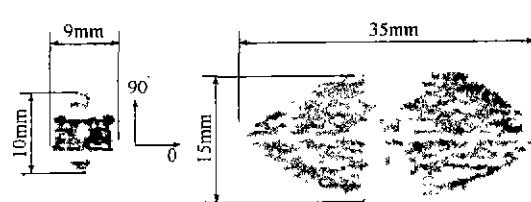
Fig. 7. Projected delamination of Laminate B by C-Scan.

하였다. Figs. 6, 7, 8은 각각의 적층판에 대한 C-Scan 이미지이다. 각각의 시험편의 윗 경계면 (upper interface)에서는 작은 크기의 충간분리가 90° 방향으로 확장된 형상이 관찰되며, 아래 경계면 (lower interface)에서는 큰 충간분리가 0° 방향으로 확장됨을 관찰 할 수 있다. 각각의 계면에서 발생되는 충간분리는 계면 윗층의 횡방향의 모재균열로 인해 시작되며, 계면 아래층의 섬유방향을 따라서 진전하게 된다.

충간분리의 형상을 타원으로 가정하고 장축의 길이를 L, 단축의 길이를 W라 할 때 충간분리의 면적 $A=\pi WL/4$ 라고 할 수 있다. Table 4에서는 각각의 시험편에 발생한 충간분리 영역의 면적을 나타내었다. 부직포를 삽입하지 않은 Laminate A보다 부직포를 삽입한 Laminate B, C에서 충간분리 영역이 감소함을 알 수 있다. 또한, 유리와 탄소 부직포를 삽입한 Laminate B와 Laminate C를 비교해 볼 때 유리 부직포를 삽입한 Laminate B가 충격에 의한 충간분리 영역이 더 많이 감소함을 보이고 있다. 전체적인 입력 에너지는 거의 같았다. 하지만 충간분리 영역이 부직포를 삽입한 경우에 상당히 감소함을 보이고 있다.
