## Cr<sub>2</sub>O<sub>3</sub> 플라스마 용사 코팅된 유리의 입자충격에 의한 손상기구

Damage Mechanism of Particle Impact in a Cr<sub>2</sub>O<sub>3</sub> Plasma Coated Soda-lime Glass

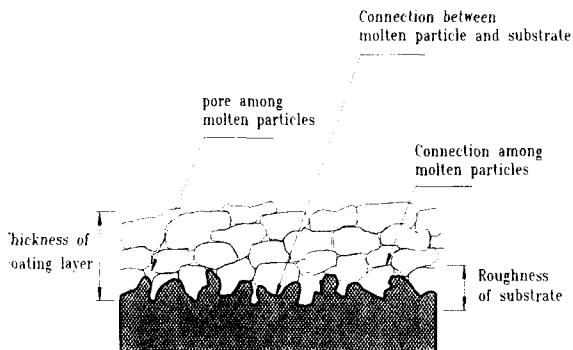
Fig. 1은 플라스마 용사 코팅에 의해 형성된 코팅층의 단면을 스케치한 그림이다. 즉 불규칙한 형태의 타원형 벽돌들이 적층된 듯한 층상구조(lamellar structure)를 하고 있으며, 용융된 입자들이 모재표면에 적층되면서 다수의 미세한 기공(pore)을 가지게 된다. 이와 같이 무수히 내재하고 있는 기공들이 충격흡수에 있어서 상당한 효과를 가질 것으로 예상된다. 이때, 코팅층 내부의 기공율은 코팅 재료 및 코팅 조건에 따라 크게 달라진다고 보고되고 있다[9,10].

Fig. 1 Schematic diagram of the cross section of coating layer

Fig. 2는 Cr<sub>2</sub>O<sub>3</sub> 코팅층을 SEM 활용한 사진으로 Fig. 1의 개략도와 유사한 미세 구조임을 알 수 있다. 즉, Cr<sub>2</sub>O<sub>3</sub> 용융 입자가 작은 덩어리를 이룬채 모재 위에 겹겹이 적층되어 있음을 확인할 수 있다.

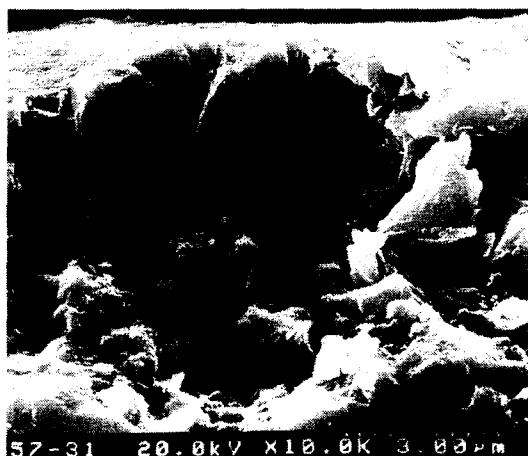
Fig. 2 SEM fractograph on the cross section of coating layer

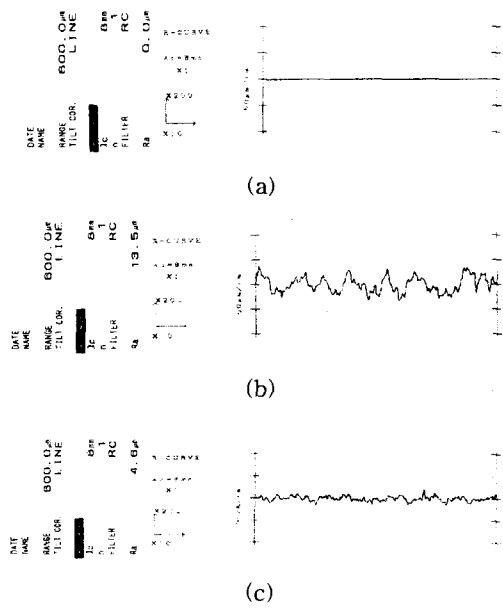
Fig. 3 Results of surface roughness test

- (a) uncoated smooth glass specimen
- (b) sand blasted glass specimen
- (c) Cr<sub>2</sub>O<sub>3</sub> coated glass specimen

Fig. 3은 각 시험편에 대한 표면거칠기 테스트의 결과로써 (a)는 비코팅 평활재에 대한 표면상태를, (b)는 샌드블라스팅 처리만을 실시한 시편에 대한 표면 상태를, 그리고 (c)는 Cr<sub>2</sub>O<sub>3</sub> 코팅재의 표면상태를 각각 나타내고 있다. (a)의 비코팅 평활재의 경우에 있어서는 매끄러운 표면 상태를 보여주고 있는 반면, (b)와 (c)의 샌드블라스팅재와 코팅재의 경우 다소 거친 표면 상태를 보여주고 있다.

Fig. 3의 표면거칠기 테스트 결과에서 알 수 있듯이, 비코팅 평활재의 표면상태에 비해 샌드블라스팅 처리된 시편의 표면은 굽힘강도에 큰 영향을 미칠만한 표면 거칠기를 포함하였다. 특히, 본 실험에서 사용한 유리는 취성이 강하여 파괴인성치가 낮아, 코팅층 하부에 내재하고 있는 샌드블라스팅에 의한 표면 결함들이 미소 크랙 내지는 표면 노치(notch)의 역할을 함으로써 실제적으로는 약 15MPa 정도로 저하된 것이다.

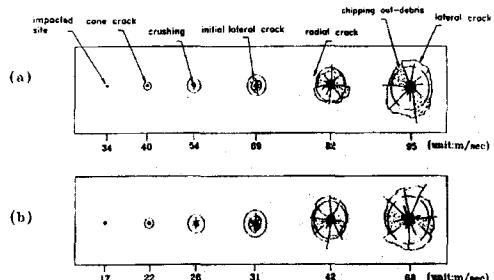
Fig. 4는 Cr<sub>2</sub>O<sub>3</sub> 코팅 시험편의 전면에서 관찰한 표면 손상의 형태와 내부로 발생한 크랙의 형상을 스케치하여 정리하여 나타낸 것으로 충돌속도 증가에 따른 크랙의 형상 및 표면손상의 변화를 보여주고 있다. 여기서, (a)는 직경 1mm 강구 충격에 의한 손상을, (b)는 직경 2mm 강구 충격에 대한 손상을 나타낸다.

Fig. 4와 같이 충돌 속도가 증가함에 따라 4가지 종류의 크랙들이 발생하여 점차 성장하였다. 특히 68m/sec 이상의 고속 충돌에서는 코팅층이 탈락되면서 치핑(chipping) 및 크러싱(crushing)에 의한 모재의 표면손상 및 부분탈락이 관찰되었다.

Fig. 4 Variation of crack pattern for coated specimen according to impact velocity and steel ball diameter (a)  $d=1\text{mm}$  steel ball (b)  $d=2\text{mm}$  steel ball

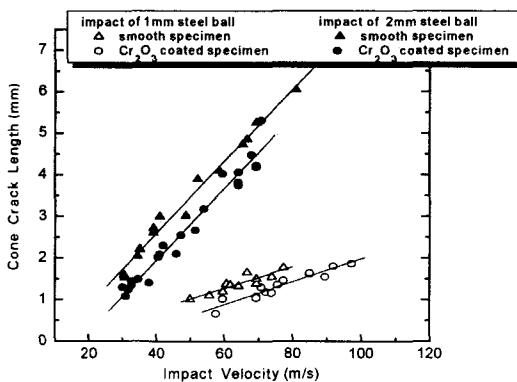
Fig. 7은 코팅 유무에 따른 콘크랙의 크기 변화를 비교한 그래프로서 다음 사항을 알 수 있다. 즉, 전체적으로 2mm 강구충격에 비해 1mm 강구 충격에 의해 발생한 크랙의 크기가 매우 작게 나타났으며, 또한, 비코팅재에 발생한 크랙에 비해  $\text{Cr}_2\text{O}_3$  코팅재에 발생한 크랙 길이가 일정한 크기 만큼 작게 나타났다. 즉, 1mm 강구충격에서는 전체 속도대에 걸쳐서 콘크랙이 약 0.4mm 만큼 작게 나타났다. 2mm 충격에서도 동일한 충격 속도에 대해 비코팅재에 비해 코팅재에 발생한 크랙의 크기가 약 0.7mm 만큼 작았다. 이 결과는 코팅층이 입자 충돌에 의한 충격을 어느 정도 완화시켰기 때문이다.

이와 같은 충격손상 완화효과는 코팅층 내부에 무수히 산재한 기공들이 순간적으로 가해지는 충격하중을 흡수·완화시켰기 때문인 것으로 생각된다. 또한,  $\text{Cr}_2\text{O}_3$  코팅층의 표면 경도는 모재 유리에 비해 약 2배정도 큰 값을 가지므로, 고경도 코팅막에 의한 손상방지 효과가 상당한 것으로 추측된다.

Fig. 7 Comparison of cone crack lengths occurring in  $\text{Cr}_2\text{O}_3$  plasma coated glass specimens and uncoated glass specimen

이러한 현상은 콘크랙 발생에 대한 결과와는 다소 차이가 생겼다. 즉, 코팅유무에 따른 콘크랙의 크기 변화를 비교한 경우, 비코팅재에 대한 데이터와 코팅재의 데이터가 서로 평행한 결과를 보임으로써, 코팅재에 발생한 콘크랙 크기가 비코팅재에 비해 전체 속도대에 걸쳐 일정한 크기 만큼 작게 나타났다. 따라서, 코팅층의 콘크랙에 대한 손상 방지효과가 본 연구에서 실시한 모든 속도대에서 동일한 정도로 평가된다.

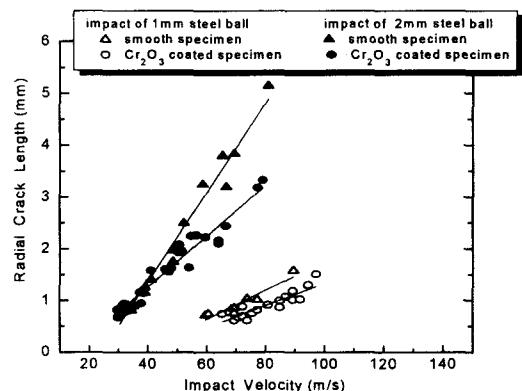
Fig. 9는 이러한  $\text{Cr}_2\text{O}_3$  코팅재에서 발생한 레디얼크랙에 대해 충돌 강구의 직경에 따른 변화를 비교한 것이다. 이때 크랙 크기는 충돌 중심에서부터 가장 길게 성장한 레디얼크랙의 선단까지의 거리로 정의하였다.

그림과 같이 직경 2mm 강구 충격에 의한 크랙이 1mm 강구에 비해 다소 크게 나타났다. 또한, 콘크랙 크기 변화와 마찬가지로 충격 속도가 증가함에 따라 그 크기의 차이가 점차 증가한다는 사실을 알 수 있었다. 또한, 이 그림에는 코팅 유무에 따라 레디얼크랙의 크기를 비교하였다. 먼저 1mm 강구 충격에 의한 레디얼크랙 크기를  $\text{Cr}_2\text{O}_3$  코팅 유무에 따라 비교해보면, 전체 속도 영역에서 비코팅재에 발생한 크랙에 비해, 코팅재에 발생한 레디얼크랙 크기가 작게 나타났다.

65m/s의 저속충돌 영역에서는 비코팅재와 코팅재에서 발생한 크랙 크기 차이가 약 0.2mm 정도로 적었고, 충돌속도 약 90m/s 이상의 고속영역에서의 크랙 크기 차이는 약 0.5mm 정도로 나타났다. 즉, 충돌속도가 증가함에 따라 레디얼크랙 발생에 대한 충격손상 완화효과가 더욱 커짐을 알 수 있다.

2mm 강구 충격에 의한 레디얼크랙의 크기 변화에 있어서는 이러한 현상이 더욱 두드러졌다. 충돌 속도 약 40m/s의 저속충돌 영역에서는 코팅유무에 관계없이 크랙의 크기가 거의 동일한 크기로 발생하였으나, 충돌속도가 증가함에 따라 비코팅재에 발생한 크랙의 크기에 비해  $\text{Cr}_2\text{O}_3$  코팅재의 크랙 크기가 현저히 작아지는 현상을 보였다. 그리고, 충돌속도가 약 70m/s 이상의 고속충돌 영역에서는 비코팅재에 비해 코팅재의 크랙 크기가 약 1.5mm 정도까지 작게되어 코팅효과가 크게 나타났다. 따라서, 표면 코팅을 함으로써, 저속충돌보다는 고속 충돌에서 레디얼크랙에 의한 손상 완화효과가 더욱 뛰어남을 알 수 있었다.

Fig. 9 Variation of radial crack lengths occurring in  $\text{Cr}_2\text{O}_3$  coated glass specimens and uncoated glass specimen

그러나, 레디얼 크랙의 경우, Fig. 9에 보여지는 바와 같이 저속영역보다는 고속영역에서 손상 완화효과가 두드러지게 나타났다. 이와 같은 결과로부터 코팅층이 콘크랙에 의한 손상에 대해서는 초기 발생에만 영향을 미치는 반면, 레디얼크랙에 의한 손상에 있어서는 발생뿐만 아니라, 성장에도 상당한 영향이 있다는 사실을 알 수 있다. 이러한 효과에 대한 원인들은 앞서 제시한 콘크랙의 경우와 마찬가지로 코팅층 내의 용융 입자간의 특유한 적층구조와 코팅층 내부에 산재한 기공들에 의한 것으로 추측된다.

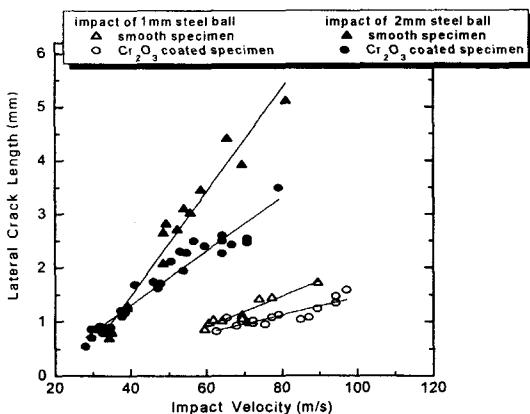
Fig. 11은 강구 직경에 따라  $\text{Cr}_2\text{O}_3$  코팅재와 비코팅재에 발생한 레터럴크랙의 크기를 비교한 것이다. 여기서, 충돌하중과 접촉반경이 더 큰 직경 2mm 강구 충격에 의해 발생한 레터럴크랙의 크기가 1mm 강구 충격에 비해 더 큰 것으로 나타났다.

또한, 코팅 유무에 따라 비교했을 경우, 충격속도 증가에 따른  $\text{Cr}_2\text{O}_3$  코팅재의 레터럴크랙 크기 증가율이 비코팅재에 비해 완만하며, 그 결과 고속 충격으로 갈수록 내충격 효과가 크게 증가함을 알 수 있다. 특히, 레터럴크랙은 레디얼크랙과 함께 얇은 판 형태로 합체하여 표면파손 및 연속적인 입자충돌에 의한 에로존현상에 상당한 영향을 미치게 된다.

Fig. 11 Variation of lateral crack lengths occurring in  $\text{Cr}_2\text{O}_3$  coated glass specimens and uncoated glass specimen

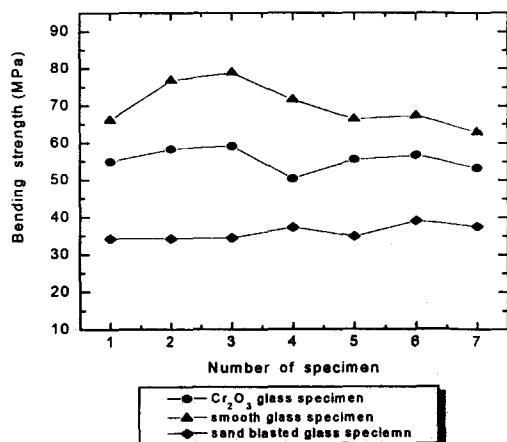
Fig. 12는 비코팅 평활재와  $\text{Cr}_2\text{O}_3$  용사 코팅재, 그리고 샌드블라스팅한 시험편에 대한 굽힘강도를 각각 나타내는 그래프로써 충격 손상이 없는 상태에서 얻은 데이터를 각각 나타내고 있다. 각 시험편의 굽힘강도는 비코팅 평활재가 약 70MPa 정도로 나타났으며, 코팅재는 약 55MPa, 샌드블라스팅 재가 약 36MPa로 나타났다. 따라서, 코팅의 전처리과정인 샌드블라스팅 처리에 의해 비코팅 평활재의 굽힘강도가 약 34MPa정도 저하되었으며, 이후,  $\text{Cr}_2\text{O}_3$  표면 코팅에 의해서 다시 약 20MPa 정도 상승하였다.

이러한 굽힘강도의 차이는 코팅층의 밀착력 강화를 위해 실시된 샌드블라스팅 처리에 의해 발생한 표면 결합들이 굽힘강도를 크게 저하시킨 결과로 나타난 현상이며, 강한 밀착력을 가진  $\text{Cr}_2\text{O}_3$  코팅층이 이러한 표면 결합들을 다시 어느 정도 상쇄시킴으로써 굽힘강도를 다시 상승 시킨 것으로 추측된다.

Fig. 12 Bending strength of smooth, sand blasted and  $\text{Cr}_2\text{O}_3$  coated glass specimens before particle impact test

그러나, Fig. 12의 충격시험 전 평활재에 대한 결과를 고려했을 때, 코팅재의 굽힘강도가 비코팅재에 비해 약 15MPa 정도 낮게 나타났던 것을 감안하면, 코팅층이 굽힘강도를 15MPa 정도 향상시킨 것으로 볼 수 있다. 특히, 1mm 강구 충격에 있어서는 60m/s 이상의 고속 충돌로 갈수록 그 효과가 더욱 크게 나타남으로써 약 20~23MPa의 굽힘강도를 향상시킨 것으로 볼 수 있다.

그러나, 이 경우에 있어서도 Fig. 12에서 설명된 바와 같이 샌드블라스팅 처리에 의한 굽힘강도 저하를 고려한다면, 실제로 코팅재의 굽힘강도가 비코팅재에 비해 약 15MPa 정도 향상된 것으로 분석된다.

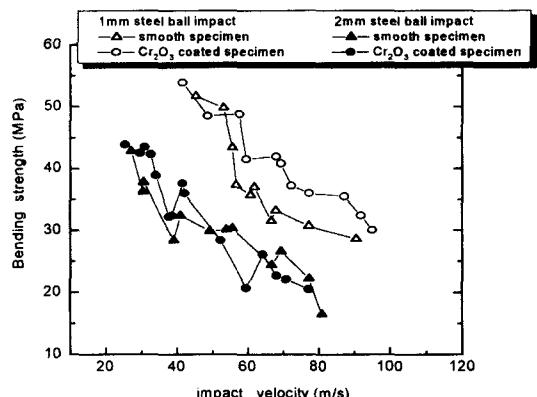
Fig. 13은 충돌입자의 크기와 속도에 따른 Cr<sub>2</sub>O<sub>3</sub> 코팅재와 비코팅재의 굽힘강도의 변화를 비교하여 나타낸 그래프이다. 그래프와 같이 1mm 강구 충격, 2mm 강구 충격 공히 충돌 속도가 증가함에 따라 굽격한 굽힘강도의 저하를 나타내었다. 그러나, 데이터의 분산폭이 상당히 넓게 나타났으며, 이는 유리의 굽힘강도가 크랙의 크기와 형상에 의해 매우 민감하게 반응했기 때문으로 분석된다.

충돌 강구의 직경에 따라 비교했을 경우, 1mm 강구 충격에 비해 2mm 강구 충격에 의한 굽힘강도가 전체 속도대에 걸쳐 약 13~17MPa 정도 낮게 나타났으며, 충돌 속도가 증가함에 따라 전체 속도 대에 걸쳐서 비슷한 기울기를 가지고 감소하였다. 따라서, 충돌 입자의 크기가 굽힘강도 저하에 매우 큰 영향을 미쳤음을 알 수 있다.

또한, Fig. 13에서 1mm 강구 충격에 의한 굽힘강도 변화를 코팅유무에 따라 비교해 보면 다음과 같다. 충돌속도 60m/s 이하의 저속 충돌영역에서는 코팅유무에 관계없이 동일한 굽힘강도 변화를 보이고 있으나, 60m/s 이상의 고속 충돌영역에서는 Cr<sub>2</sub>O<sub>3</sub> 코팅재의 굽힘강도가 비코팅재에 비해 약 5~8MPa 정도 높게 나타났다.

Fig. 13 Bending strength variation of Cr<sub>2</sub>O<sub>3</sub> coated glass specimen according to impact velocity and steel ball diameter

Fig. 13에 도시된 2mm 강구 충격에 의한 굽힘강도 변화는 1mm 강구 충격과는 다소 상이한 결과를 보였다. 1mm 강구 충돌시 굽힘강도는 코팅유무에 따라 고속 충돌영역에서 약간의 차이를 보였으나, 2mm 강구 충격의 경우에 있어서는 충돌속도가 증가함에 따라 코팅유무에 관계없이 거의 동일한 굽힘강도의 변화를 보이고 있다.
