## 포스트 코아와 치근 계면에서의 미세누출에 관한 연구

서울대학교 치과대학 보철학교실

### A STUDY OF THE MICROLEAKAGE AT THE POST AND CORE AND TOOTH INTERFACE

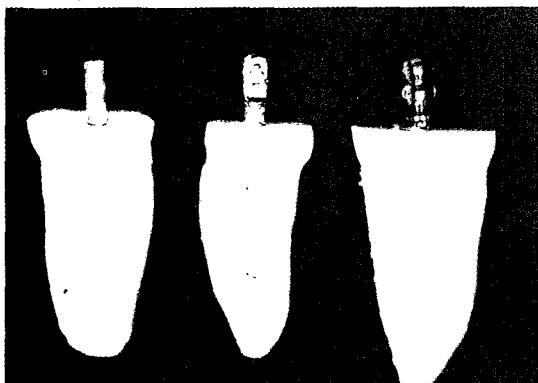
Fig. 1. # 4.5 Para Post XP burn-out pattern, # 4.5 Para Post XP Ti post, # 4.5 Para Post XH Ti post were inserted into post space(from left to right).

# 4.5 타이타늄 포스트를 10 mm 길이로 잘라서 Panavia 21로 접착하고 치근단면을 All-bond 2 universal adhesive system(Bisco, USA)으로 처리한 후 Bis-Core dual cure composite resin (Bisco, USA)을 축조하고 각 면당 40초씩 광중합하였다. 마찬가지로 100% 습도로 상온에서 24시간 보관하였다. 제 2군과 제 3군을 high speed chamfer bur로 제 1군과 마찬가지로 치질과 코아의 경계 1 mm 하방에 chamfer margin을 형성하였다(Fig 1, 2).

- Fig. 1. # 4.5 Para Post XP burn-out pattern, # 4.5 Para Post XP Ti post, # 4.5 Para Post XH Ti post were inserted into post space(from left to right).

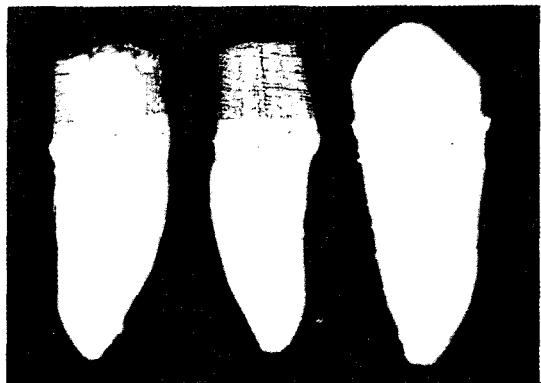
Fig. 2. Gold post and core, amalgam core, and composite resin core were completed (from left to right).

- Fig. 2. Gold post and core, amalgam core, and composite resin core were completed(from left to right).
- Fig. 3. This figure represents the scoring method. 0 : no micoleakage, 1 : micoleakage to the half of the distance to post space, 2 : micoleakage to the joint of core base and post space, 3 : micoleakage that extend to the wall of post space.

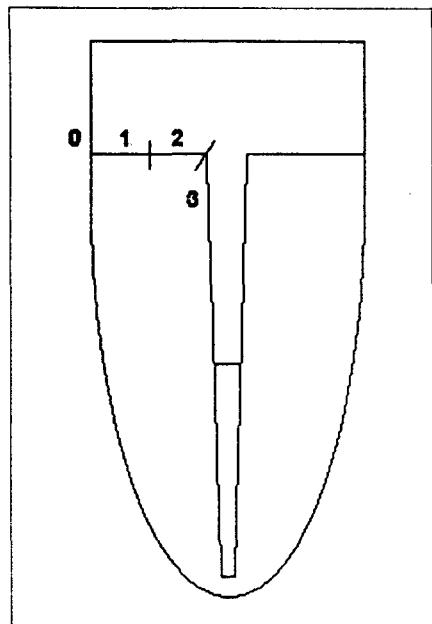
Fig. 3. This figure represents the scoring method. 0 : no microleakage, 1 : microleakage to the half of the distance to post space, 2 : microleakage to the joint of core base and post space, 3 : microleakage that extend to the wall of post space.

씻고 표면의 염료를 pumice로 제거하였다. 시편의 인접면이 바닥을 향하도록 하여 시편을 에폭시 레진(Epofix, Struers, Denmark)에 포매하였다. 시편의 인접면을 diamond trimmer로 갈아서 포스트의 단면이 보이도록 하였다. 입체현미경(SZ-PT, Olympus, Japan)을 이용하여 시편의 협설축을 25배의 배율로 관찰하여 더 심하게 스며든 쪽을 기준으로 지수를 매겼다. 지수는 쿄아와 치질의 경계에 염료가 스며든 정도를 관찰하여 전혀 스며들지 않은 경우를 0, 변연과 포스트간 거리의 반까지 스며든 경우를 1, 포스트까지 스며든 경우를 2, 포스트의 수직벽까지 스며든 경우를 3으로 하였다(Fig. 3). 각 군의 지수에 대한 평균과 표준편차를 구하고 일원변량분석(One-Way ANOVA)으로 분석하고 Duncan test로 검증하였다.
