가스보일러 등에 대한 CO중독사고 예방대책

서 론

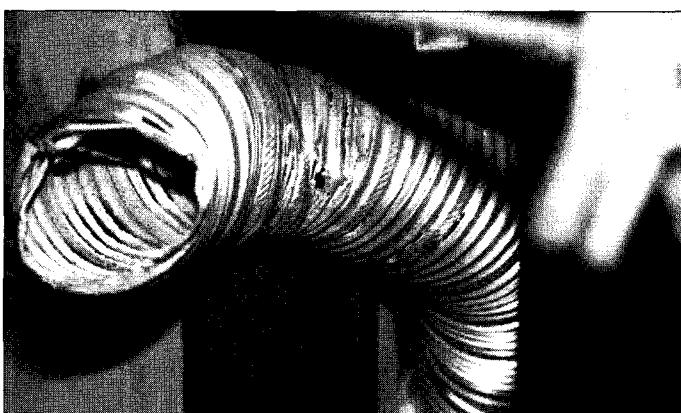
▲ CO중독사고는 연소된 폐가스가 실내로 유입되어 발생한다.

CO중독사는 가스보일러 또는 순간온수기에서 연소된 폐가스가 실외로 원활하게 배출되지 못하고 실내로 유입되어 인명 피해를 일으키게 되는 것으로서 가스보일러에 의한 사고의 주

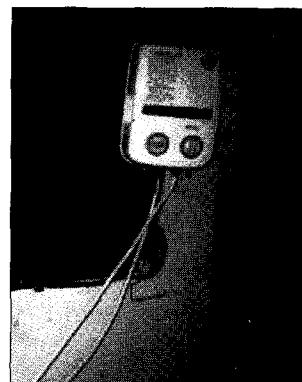
▲ 불량 시공된 온수기

자연배기식 및 강제배기식 가스보일러는 가스보일러 실치 기준에 의거, 반드시 전용 보일러실에 설치하여야 하나, 동 가스보일러를 실내 등에 불법으로 설치하는 사례가 많고, 가스온수기도 환기가 불량한 화장실·욕실 등에는 설치를 금지하고 있으나 이를 위반하는 사례가 많은 실정이다.

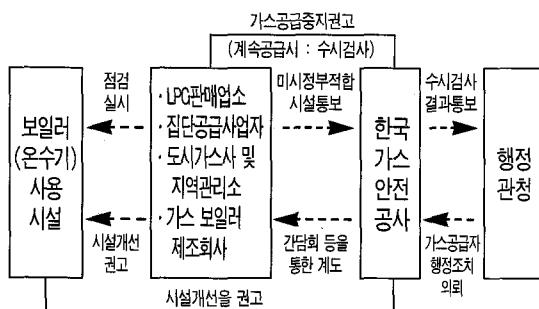
【업무처리 체계도】

* 한국가스안전공사에서는 부적합 시공자를 피하여 개선권고 및 행정조치 의뢰

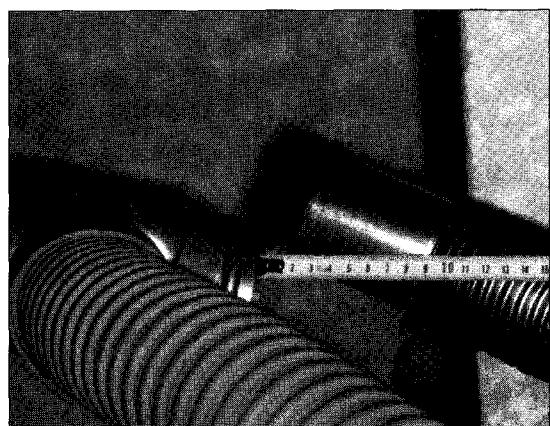
▲ 전용보일러실의 급기구 및 환기구는 항상 통풍이 양호해야 한다.

- 가스보일러 사용자는 가스사용시설 중 배관연결부 및 밸브부분 등 가스누설의 우려가 있는 이음부분에 대하여 수시로 비눗물 등을 사용하여 누설점검을 하여야 한다.
- 전용보일러실의 급기구 및 환기구를 비닐이나 헝겊 등으로 폐쇄시키는 경우 보일러 설치실의 환기 불량에 의하여 보일러의 연소상태가 나빠지고 CO(일산화탄소)의 발생량도 증가하게 되므로 전용보일러실의 급기구 및 환기구는 항상 통풍이 양호하도록 유지하여야 한다.

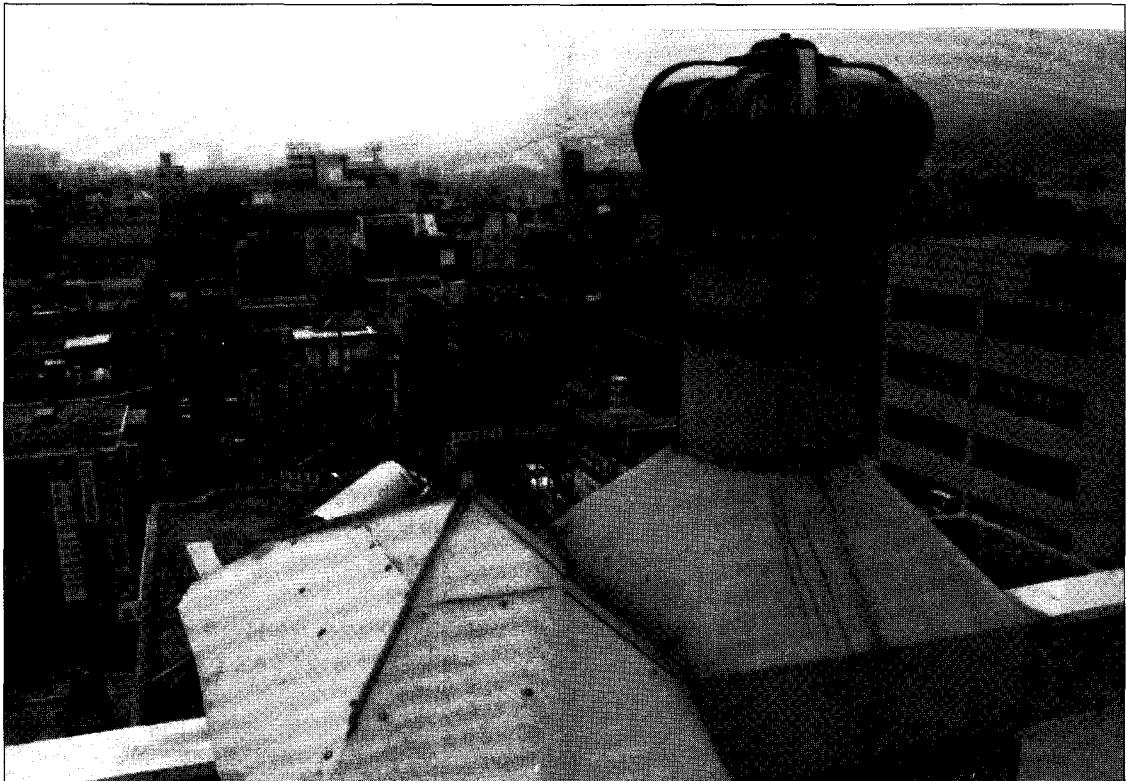
▶ 가스보일러의 배기통에서 나오는 폐가스가 실내로 유입되어서는 안된다.

- 가스보일러의 배기통이 빠지거나 틈새가 많이 벌어진 경우 연소 폐가스가 실내로 유입될 우려가 있으므로 배기통이 보일러와 견고하게 접속되었는지 살펴보고 갓인곳, 구멍난 곳 등이 없는지 잘 살펴보아야 한다.
- 가스보일러에 배기팬이 설치되어 있는 경우 가스보일러의 연소중에는 항상 배기팬이 작동되어 연소폐가스를 옥외로 강제배출시켜야 하므로 연소중 배기팬이 정상적으로 작동하는지 여부를 확인한다.(배기팬이 부착된 가스보일러는 가스보일러 제조기술기준에 의거 배기팬이 작동되어야 점화가 이루어지는 구조로 설계되어 있음)
- 오랫동안 사용하지 않았던 가스보일러를 사용하고자 할 때에는 가스보일러의 압력계를 살펴보고(압력이 1kg/cm²정도일 때 정상) 또한 과압안전밸브의 정상작동여부 및 난방수의 오염상태를 확인하기 위하여 보일러 하부에 부착된 드레인밸브의 레버를 제쳐 난방수의 매출 및 오염상태를 확인한 후 원위치 시킨다.
