임플란트 지대주와 주조 금합금과의 접합 및 부식에 관한 연구

조선대학교 치과대학 치과보철학교실

A STUDY OF INTERFACE AND CORROSION BEHAVIOR BETWEEN IMPLANT ABUTMENT AND CASTING GOLD ALLOY

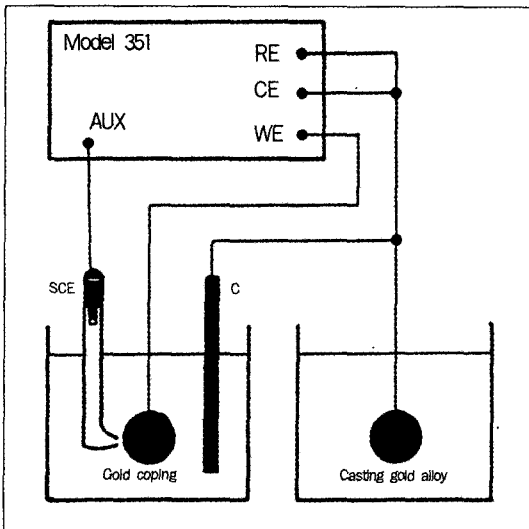
Fig. 4-a. Schematic presentation of the test set up.

- RE : reference electrode
- CE : counter electrode
- WE : working electrode
- C : graphite electrode
- SE : saturated calomel electrode

주조전 갈바닉 부식 실험은 gold/plastic coping과 gold coping을 각각 주조용 금합금과 연결하여 시행하였고 (Fig. 4-a), 주조후 갈바닉 부식 실험은 주조후 시편에서 gold/ plastic coping과 gold coping에 해당되는 부위와 주조 금합금부위에 전선을 각각 따로 연결하여 시행하였으며 각각의 접촉 전류밀도의 측정은 potentiostat을 이용하였다.

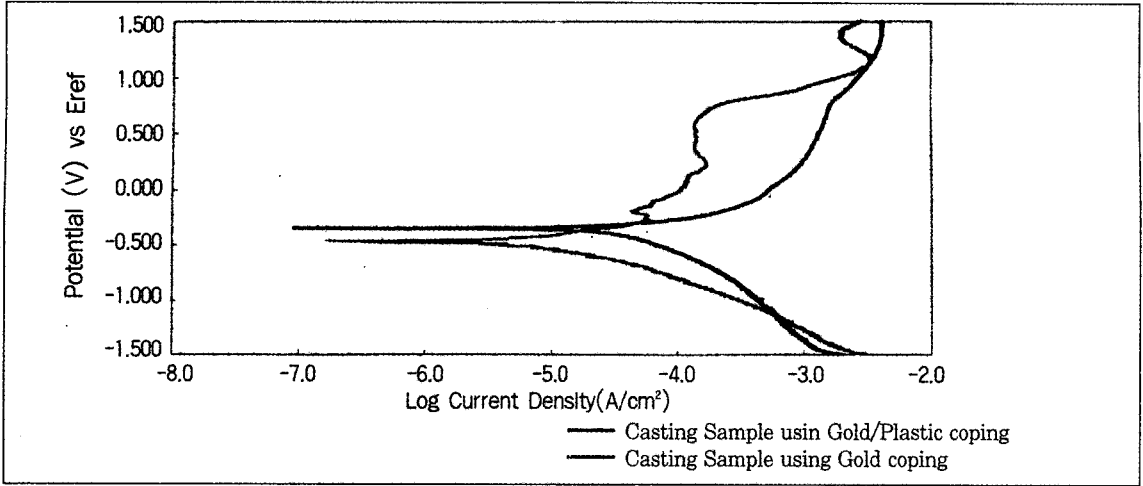
2) 주조후 시편의 양극 분극 곡선(Fig. 8)
gold/plastic coping을 이용해 주조된 시편의 부식 전위는 -347.9mV로 gold coping으로 주조된 시편의 부식전위 -475.5mV와 비교시 다소 높지만, 부동태 피막영역이 감소하고 부동태 영역에서 전류밀도가 증가함으로써 내식성이 비교적 낮음을 보였다.

Fig. 8. Anodic polarization curves of samples(after casting).

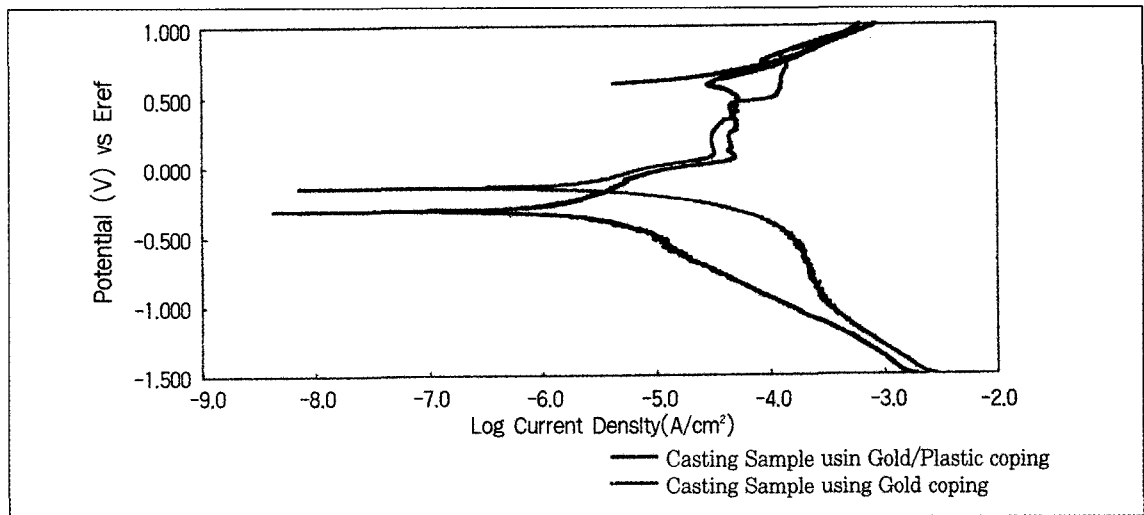
소구치 모양으로 주조한 각각의 시편을 수직 절단한 후 전해액 내에서 CPPT (cyclic potentiodynamic polarization test) 방법을 사용해 지대주와 주조 금합금사이의 틈이 부식에 미치는 영향을 조사한 결과 gold/plastic coping을 이용해 주조한 시편의 경우 부식전위는 -311.6mV 이고 재부동태화 전위는 339mV 로 $|E_r - E_{corr}|$ 가 605.6mV 로서 틈부식 저항 범

Fig. 11. Cyclic Polarization Curves of Samples.

위가 큰 반면, gold coping을 이용해 주조한 시편은 부식전위가 -149.5mV 이고 재부동태화 전위가 307.9mV 로 $|E_r - E_{corr}|$ 가 465.5mV 로 작게 나타나 상대적으로 많이 노출된 틈이 부식에 영향을 미쳤음을 알 수 있었다(Fig. 11).

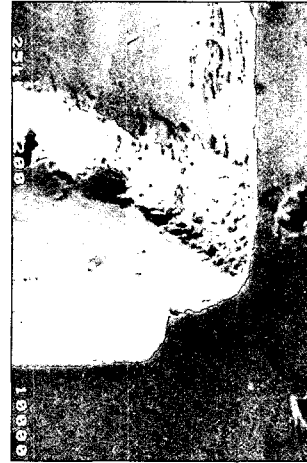
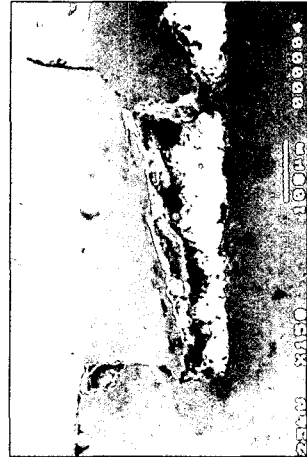
gold/plastic coping을 이용해 주조된 시편의 틈부식 양상은 지대주와 주조 금합금의 경계부를 따라 틈이 존재한 부위가 집중적으로 부식된 양상을 보였

으며 또한 단면을 보면 원통형의 지대주와 금합금의 접촉부위에 연속되어 부식된 양상을 보였다(Fig. 12 - a, b, c, d). gold coping을 이용해 주조된 시편의 틈부식 양상은 접촉 하부에서 틈이 크고 상부로 갈수록 틈의 크기는 작지만 주조 금합금 부위에 다수의 기포(porosity)가 다량 존재하고 또 그 부위가 집중적으로 침식된 양상을 보였고 접촉하부의 큰 틈은 주조 금합금이 고온에서 냉각되면서 합금의 양이 많은 상부부위와 상대적으로 양이 적은 하부와의 열손실 차이로 인해 두꺼운 부분쪽으로 수축되어 발생되었

Fig. 12-a. SEM presentation after crevice corrosion of casting sample using gold/plastic coping.

A : premachined abutment coping
 G : casting gold alloy

Fig. 12-b. SEM presentation of "b" area of Fig. 12 a ($\times 200$).

Fig. 12-c. SEM presentation of "c" area of Fig. 12 a ($\times 150$).

Fig. 12-d. SEM presentation of "d" area of Fig. 12 a ($\times 1000$).

gold/plastic coping을 이용해 주조된 시편의 틈부식 양상은 지대주와 주조 금합금의 경계부를 따라 틈이 존재한 부위가 집중적으로 부식된 양상을 보이며 이는 주조 온도하에서 지대주는 고체상태지만 액상의 주조 금합금이 순간적으로 접촉되면서 부분적으로 냉각대(chill zone)가 발생되면서 주조 금합금이 수축되었기 때문인 것으로 사료된다. 부식은 주로 틈에서 발생하였으며 주조 금합금쪽이 부식된 양상을 보이는데 이는 순간적으로 발생된 냉각대로 인하여 주조 금합금 조직이 불균일하게 변화하기 때문이다(Fig 12 - a, b, c, d). Gold coping을 이용해 주조된 시편의 틈부식 양상은 접촉하부에서 틈이 크고 상부로 갈수록 틈의 크기는 작지만 주조 금합금 부위에 다수의 기포(porosity)가 다량 존재하고 또 그 부위가 집중적으로 침식된 양상을 보인다. 이러한 틈은 역시 냉각대(chill zone)가 발생되면서 주조 금합금이 수축되고 미세조직의 변화, 미세기포가 발생되기 때문으로 생각된다. 시편의 하부는 고온의 주조 금합금이 냉각되면서 합금의 양이 많은 상부부위와 상대적으로 양이 적은 하부와의 열손실차이로 인해 두꺼운 부분쪽으로 수축되어 큰 틈이 발생되었다(Fig. 13 - a, b, c, d).

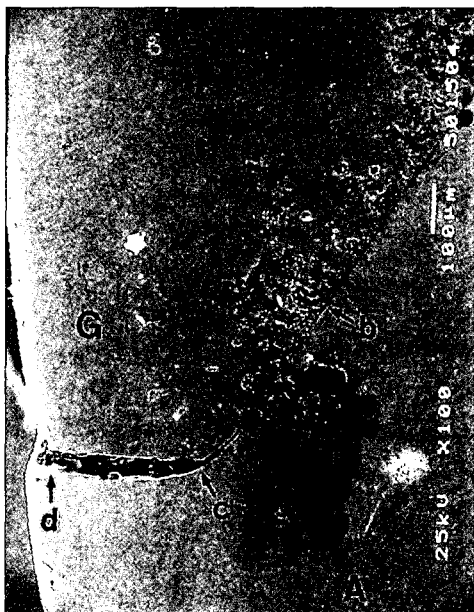
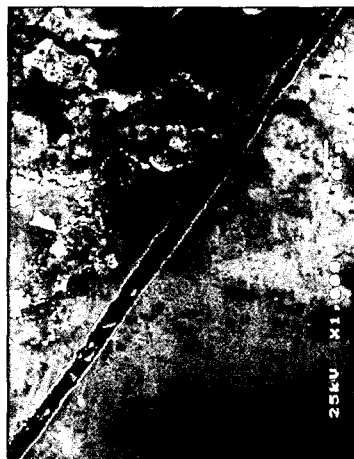
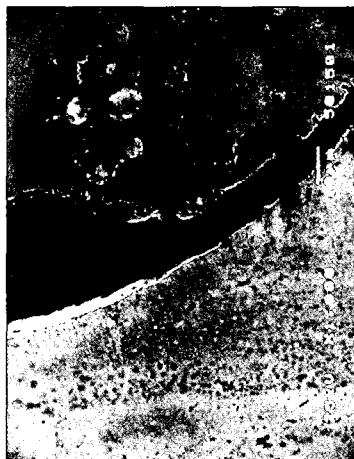
Fig. 13-a. SEM presentation after crevice corrosion of casting sample using gold coping.

A : premachined abutment coping
 G : casting gold alloy

Fig. 13-b. SEM presentation of "b" area of Fig. 13 a (×1000).

Fig. 13-c. SEM presentation of "c" area of Fig. 13 a (×1000).

Fig. 13-d. SEM presentation of "d" area of Fig. 13 a (×1000).

다(Fig. 13 - a, b, c, d).
