자연형 하천공법으로 시공된 수원천의 환경적 변화

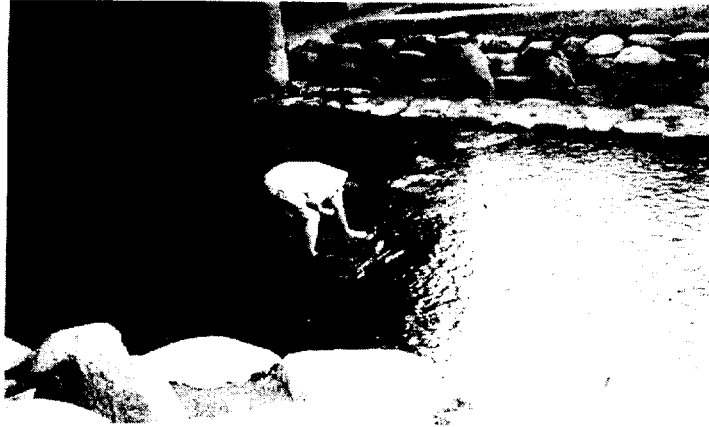
그림 1. 수질 샘플채취(영연교)

본 연구에서는 ① 현장접근이 용이하고, ② 일반 주거지역 및 상업지구와 접하고 있으며, ③ 주변 산지의 경관과 함께 이용효율성이 높을 것으로 예상되는 점을 고려하여 수원천을 연구대상 하천으로 선정하였다. 수원천을 특성별로 크게 구분하면 광교천은 광교저수지까지의 상류지역과 경기교부터 매향교까지의 중류지역, 그리고 매향교부터 황구지천 합류지점까지의 하류지역으로 나눌 수 있다. 수원천은 수원 중심부의 주거 및 상가 밀집지역을 관통하여 흐름으로서 이 지역에서 배출되는 생활하수로 심하게 오염되었다. 최근 수원천의 중·하류 지역에는 차집관거 시설이 시공되어 오수의 하천유입을 차단한 결과 하천변의 악취가 줄고 하천수가 많이 맑아졌으나, 또 한편으로 건천화는 더욱 심해져 평상시 유수량은 아주 적은 상태이다. 본 연구에서는 수원천의 경기교에서 화홍문까지의 자연형 하천공법으로 정비된 구간을 연구 대상 구간으로 선정하였으며, 시료채취 광경은 그림 1과 같다.

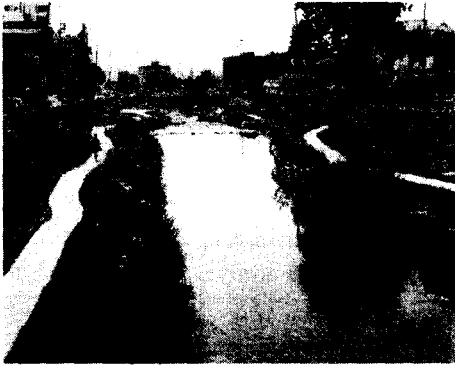
그림 7. 연화교 하류 식생
(갯버들, 갈대, 붓꽃)

하천 주변의 고수부지와 제방사이에는 높이 3~4m의 석축을 경계로 하고 있으며 석축의 수직면에 담쟁이덩굴이 자라고 있다. 고수부지 구간은 대략 폭 3~7m 정도로 산책로와 함께 산책로 주변에 외생초본식물 및 토끼풀 등이 자생하고 있으며, 저수로 호안에 설치된 자연석들 사이에 민쑥부쟁이, 붓꽃, 갈대 등 본 조사를 통해 확인된 대부분의 식물들이 자라고 있다. 조사지역의 중간구간(영연교 상류)에서 자연석 수직설치구간은 고수부지와 거의 수평으로 설치된 구간을 통해 하천으로 연결되는데 이곳에 갈대, 애기부들, 개여뀌, 쑥 등이 자란다. 수중에는 갈대, 물옥잠 등이 서식한다. 조사구간의 경관은 그림 7, 그림 8에 나타내었다.
