# 동해안 산불피해 지역의 현장조사 및 분석

심재현 (국립방재연구소 연구관)

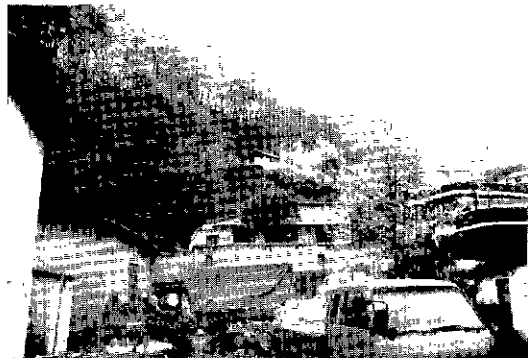
거진읍 거진항 산불피해 지역

거진읍 거진항 인근의 산불피해 지역은 산불 발생 시 도로가 협소하여 소방차 진입이 불가하여 피해가 가중되었으며, 주택이 산기슭에 밀집되어 있어 강우로 인한 산사태 발생시 대규모 피해가 예상되고 있다.

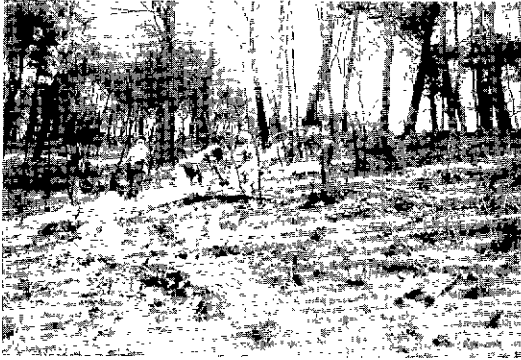
분토골 사방공사 현장

분토골은 가옥 4동이 완전 전소되었으며 응급복구로서 현재 사방공사 중이며 소화전 준설계획을 수립할 예정이다.

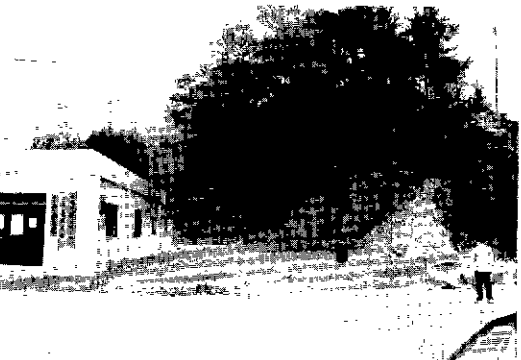
궁촌1리 가옥 전소 현장

근덕면 궁촌1리에서는 가옥 7동이 전소되었으며, 현재 전소된 가옥은 철거되었으나, 가옥 뒤에 위치한 야산 소유자의 반대로 원활한 응급복구를 할 수 없는 실정이었다

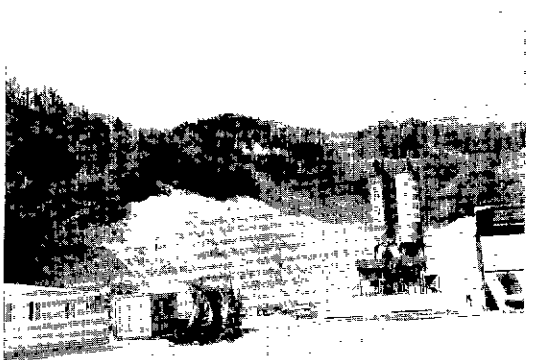
나곡4리 7번국도 공사현장

북면 나곡 4리에 위치한 태봉마을은 7번 국도의 공사가 진행중이어서 다량의 토사가 노출되어 있으며, 더욱이 금번 산불피해로 강우시 토사유출의 우려가 있어 울진군에서는 나곡천 내에 3개소의 낙차공을 설치하여 토사유출을 방지할 계획에 있다.

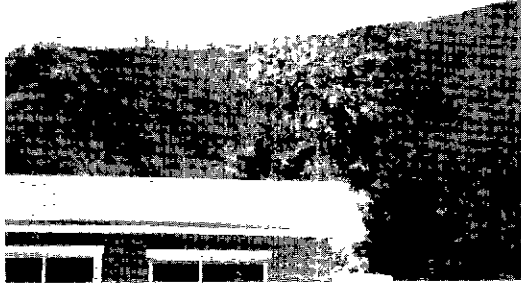
나곡6리 산사태 가능지역

북면 나곡 6리에 위치한 고포마을은 산기슭에 가

옥이 위치한 곳이 대부분으로서 강우시 산사태와 토사유출이 발생할 가능성이 큰 곳이었다.

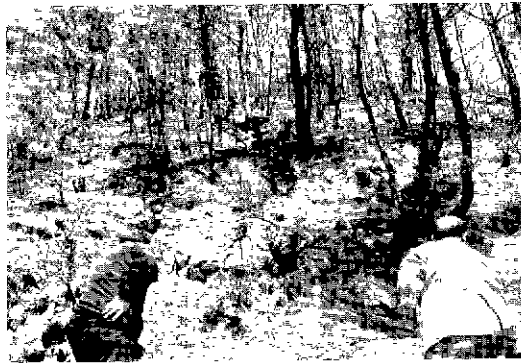
해안으로 유입이 예상되는 산재된 부유물

산불피해가 발생한 곳이 해안과 약 50~400m이고 자연하천이 아닌 자경작용이 없는 콘크리트 수로가 설치되어 있어 강우시 산불로 인한 부유물이 해안으로 단시간에 유입되어 여장오염의 피해가 예상되었다.

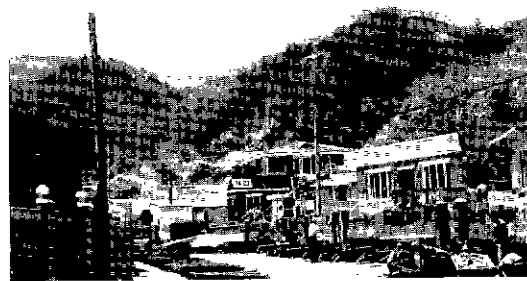
산불피해와 미역건조현장

특히 고포마을 주민의 대부분은 특산품인 고포미역을 주수입원으로 하고 있어 여장오염시 민원발생의 우려가 있으므로 신속한 응급복구를 필요로 하고 있었다.
