## 지하철 구조물의 중성화 현황과 재알카리화 공법에 의한 내구성 향상을 위한 보수 공사

- Carbonation Condition of Subway Structures and Rehabilitation to Increase of Durability by Re-alkalization Method -

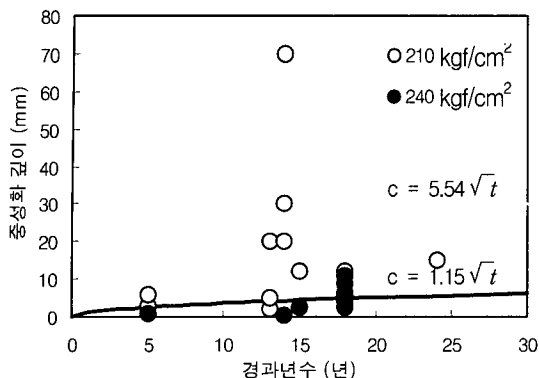
그림 1. 중성화 깊이 측정 결과

<그림 1>은 본 실태 조사의 대상 구조물인 지하철 4

개 호선의 각 측정 부위 중 설계기준강도 210 kgf/cm<sup>2</sup> 및 240 kgf/cm<sup>2</sup> 부재의 경과연수에 따른 중성화 깊이를 나타낸 것으로서, 설계기준강도 240 kgf/cm<sup>2</sup>의 경우 경과 시간에 따라 유사한 중성화 깊이를 나타내고 있으나, 설계기준강도 210 kgf/cm<sup>2</sup>의 경우는 경과 시간에 비하여 큰 폭의 편차를 나타내고 있다. 또한 중성화 깊이는 시간의 제곱근에 비례한다는 기존의 제안식인  $c = 5.54\sqrt{t}$ 에 대하여 각각의 중성화 속도 계수는 설계기준강도 210 kgf/cm<sup>2</sup>의 경우 5.54로, 240 kgf/cm<sup>2</sup>의 경우 1.15로 나타났다.

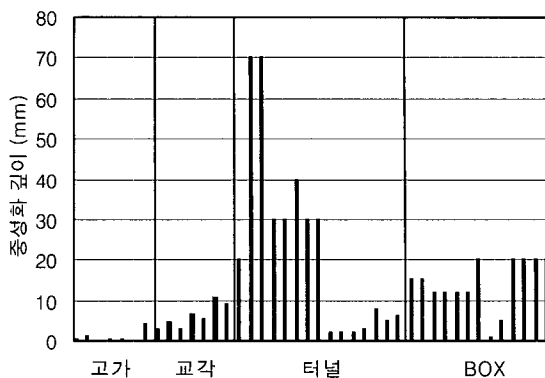
그림 2. 부재별 중성화 깊이 측정 결과

〈그림 2〉는 부재별 중성화 깊이 측정 결과를 나타낸 것으로서 중성화 깊이는 부재에 따라 큰 차이를 나타내고 있다. 특히 터널의 경우 고가교, 교각 및 BOX 구조물에 비하여 특정 부위에 있어서 중성화 깊이가 상대적으로 크게 측정되었다. 이 결과치로부터 사용 환경 및 주변 환경에 따라 콘크리트 구조물의 중성화 진행 정도는 크게 영향을 받는 것으로 사료된다.

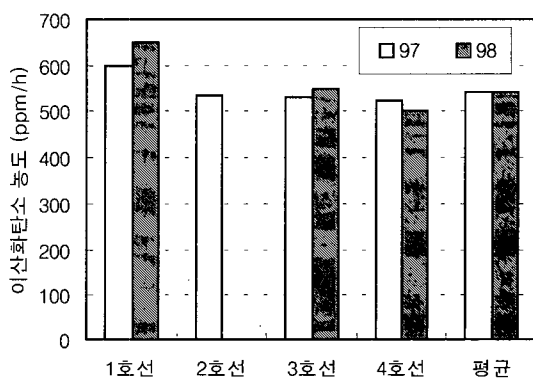
그림 3. 이산화탄소 농도 측정 결과

〈그림 3〉은 1997년 및 1998년도 1기 지하철의 호선별 이산화탄소 농도를 나타낸 것이다. 1997년도 조사에서는 전 구간 평균 542.8 ppm/h, 1998년도 조사에서는 전 구간 평균 542 ppm/h로 나타나 모두 기준치인 1,000 ppm/h의 절반 수준인 것으로 나타났으며, 1호선이 평균 599.4 ppm/h, 648 ppm/h로 나타나 비교적 높은 이산화탄소 농도

수준을 나타내고 있다.

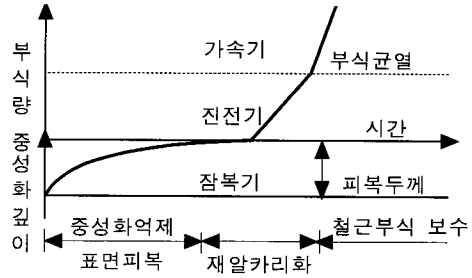
그림 4. 중성화에 따른 성능 저하 단계별 보수 공법<sup>9)</sup>

최근 외국의 경우 성능 저하된 철근 콘크리트 구조물에 대한 보수·보강 공법의 지침안을 수립하여 내구성을 확보하기 위한 연구가 활발히 진행 중이다. 일본 건축학회의 경우(〈그림 4〉 참조) 중성화가 철근 콘크리트의 표면으로부터 진행함에 따라 철근콘크리트의 성능 저하가 발생하는 단계를 구분하고 있으며, 그에 따른 적절한 보수 공법을 제안하고 있다.

- 잠복기 : 표면 피복에 의해 외부로부터 이산화탄소의 침입을 방지함으로써 중성화의 진행을 억제하여 중성화에 따른 철근 부식을 방지한다.
- 진전기 : 중성화 깊이가 철근 위치까지 도달하면 철근이 부식되기 쉽기 때문에 표면 피복만으로는 충분한 효과를 얻기 힘들게 된다. 성능 저하 원인을 제거하는 방법으로서 재알카리화 공법이 있다.
- 가속기 : 부식 균열 발생 후, 철근의 부식 속도는 가속되며 녹에 의한 팽창압으로 피복콘크리트가 박락한다. 중성화가 진행하여 콘크리트의 부식 균열이 발생하기 쉬운 경우에는 성능이 저하된 부분을 제거하고 보수해야만 한다.

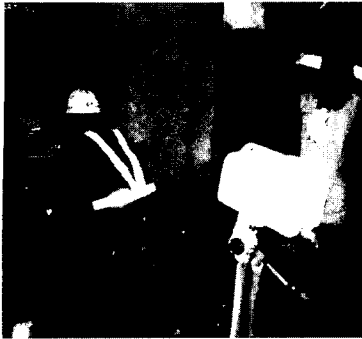
사진 3. 적외선 탐사

성능 저하 부위를 판별하기 위하여 적외선 탐사기에 의한 건전부 및 성능 저하 부위의 모니터링을 하였으며, 1% 페놀프탈레인 용액에 의한 중성화 깊이 측정 및 염분치를 측정 철근 부식 탐사기를 통해 철근의 발청 여부 및 정도를 평가하였다.<사진 3.4.5>

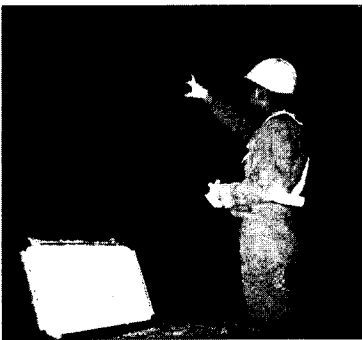
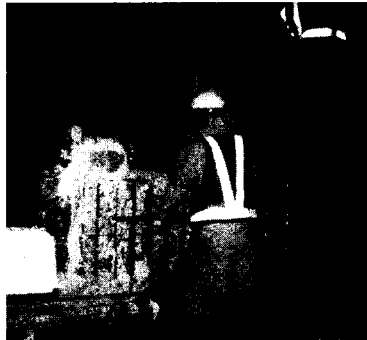
사진 6. 철근 탐사

사진 7. 피복 콘크리트 제거

사진 8. 철근 녹 제거

철근이 부식된 것으로 판단된 부위에 대해서는 철근 탐사기를 사용하여 철근의 위치를 파악하고, 피복 콘크리트를 제거한 후 철근을 노출시켰으며, 중성화의 진행 정도 및 철근의 발청 정도에 따라 피복 콘크리트의 제거 깊이를 선정하였다. 또한, 발청 철근에 대해서는 철근의 녹 제거를 실시하였으며, 발청 정도에 따라 그라인더 페이퍼 및 전동 와이어브러시 등을 사용하였다.〈사진 6,7,8〉

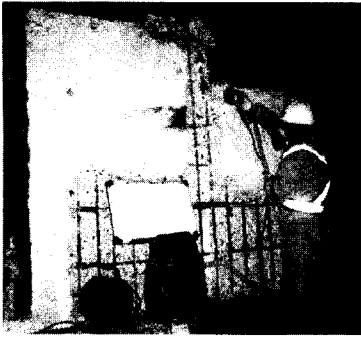
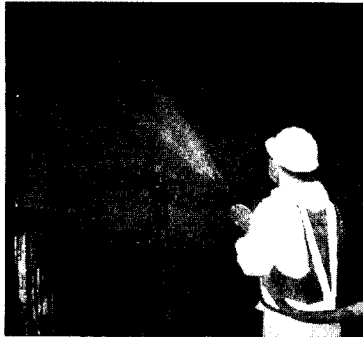
사진 9. 면갈기

사진 10. 고압수로 세척

사진 11. 압축 공기로 세척

성능 저하 정도가 경미한 경우는 피복 콘크리트의 성능 저하 부위를 제거한 후 콘크리트 표면을 면갈기로써 전처리를 실시하였으며, 고압수를 이용하여 표면에 남아있는 콘크리트 및 마감재의 잔재를 제거하였다. 세정 순서는 상부에서 하부로 하였으며, 오염수가 상부에서 흘러 하부 벽면에 부착되지 않도록 하였다. 세정 후 건조를 확인한 후 압축 공기 세척을 실시하였다.〈사진 9,10,11〉

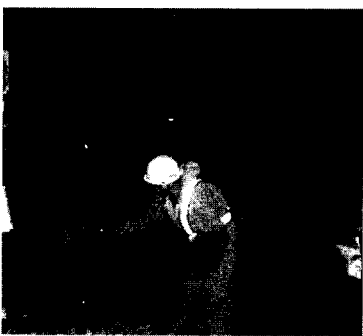
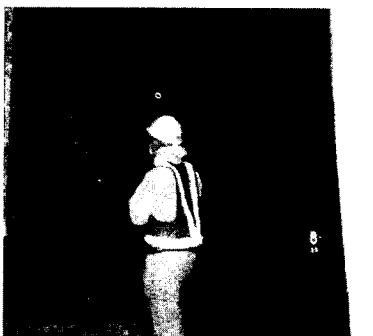
사진 15. 단면 복구

사진 16. 중성화 방지층 형성

사진 17. 성능 저하 방지 코트 도포

콘크리트 구조체와 열 팽창 계수 및 탄성 계수가 동등한 PCM 모르타르를 사용하여 단면 복구를 하였으며, 시공 전면에 걸쳐 향후의 중성화 방지층을 형성할 수 있도록 바탕 조정을 한 후 성능 저하 방지 코트를 도포하였다.(사진 15,16,17)
