임플란트 고정체와 지대나사간의 부식특성에 관한 연구

조선대학교 치과대학 치과보철학교실, 광양대학교 제철금속학과*

기수진 · 권혁신 · 최한철*

CORROSION CHARACTERISTICS BETWEEN IMPLANT FIXTURE AND ABUTMENT SCREW

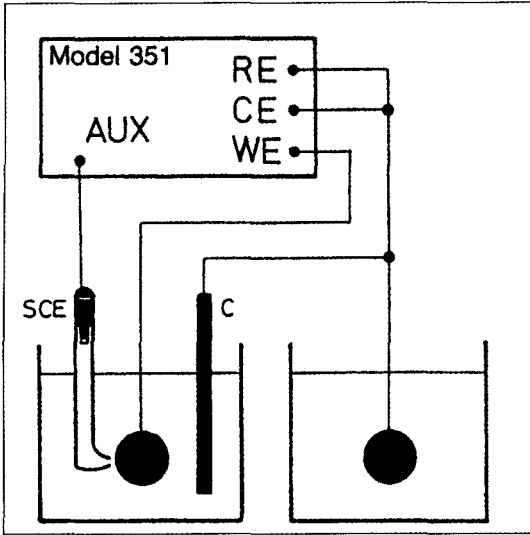
Fig. 3-a. Schematic presentation of the test set up.
 RE : reference electrode
 CE : counter electrode
 WE: working electrode
 C : graphite electrode
 SE: saturated calomel electrode

갈바닉 부식 실험은 임플란트 고정체와 임플란트 지대주간, 임플란트 고정체와 금 지대나사간, 임플란트 고정체와 티타늄 지대나사간, 임플란트 지대주와 금 지대나사간, 임플란트 지대주와 티타늄 지대나사간을 각각 측정하였다. 각 부위에 전선을 각각 따로 연결하여 시행하였다.

접촉전류 밀도(contact current density)는 600초간 측정과 7,200초간 측정으로 나누어서 측정하였고 600초간 측정에서는 1초 간격으로 수치를 기록하였으며 7,200초간 측정에서는 30초 간격으로 수치를 기록하였다. 갈바닉쌍형성으로 인해 야기된 금속유리량은 Faraday's law에 따라 전류-시간 면적과 같으며 이는 전하량로 Q로 나타낼 수 있다. 이 값은 컴퓨터에서 자동으로 측정, 기록하였다(Fig. 3-a, b).

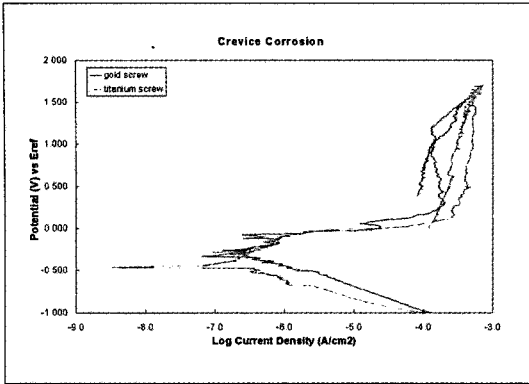
Fig. 6. Cyclic polarization curves of samples

임플란트 고정체와 임플란트 지대주를 각각 금 지대나사와 티타늄 지대나사를 이용하여 연결시킨후 전해액내에서 CPPT (Cyclic Potentiodynamic Polarization Test)방법을 사용해 임플란트 고정체 내부 암나사 구조와 지대나사산 사이의 틈이 부식에 미치는 영향을 조사한 결과 금 지대나사를 사용한 경우는 부식전위는 -330mV이고 재부동태화 전위는 1000mV로 $|E_{rep}-E_{corr}|$ 가 1330mV이고, 티타늄 지대나사를 사용한 경우는 부식전위는 -470mV이고 재부동태화 전위는 1500mV로 $|E_{rep}-E_{corr}|$ 가 1970mV를 보였다.

틈부식이란 전해액에 노출된 금속 표면상의 어떤 틈 또는 가려진 부분내에서 국부적으로 심한 부식이 발생하는 것을 말하며 이러한 틈부식이 발생하는 데에는 긴 잠복기간이 요구되는 경우가 많지만 일단 부식이 발생되면 그 속도는 자기 촉매반응에 의해 가속도적으로 증가한다. 틈이 부식영역으로 작용하기 위해서는 용액이 들어갈수 있도록 충분히 넓어야 하고 또 들어온 용액이 간헐 정체되도록 충분히 좁아야 한다. 따라서 틈부식은 그 폭이 수천분의 1인치 이하인 곳에서 주로 발생한다. 또 틈부식은 Cl⁻이온을 포함한 용액에서 그 정도가 심하다^{16,17)}. 따라서 본 연구에서도 각각의 시편을 연결한 후 Cl⁻이온을 포함한 인공타액에서 틈부식 실험을 시행한 결과 금 지대나사를 사용한 경우는 부식전위는 -330mV이고 재부동태화 전위는 1000mV로 $|E_{rep}-E_{corr}|$ 가 1330mV이고 티타늄 지대나사를 사용한 경우는 부

식전위는 -470mV이고 재부동태화 전위는 1500mV로 $|E_{rep}-E_{corr}|$ 가 1970mV를 보여서 티타늄 지대나사가 금 지대나사에 비하여 틈부식 저항이 좋았으며 이는 이중금속간의 금속접촉부위에서 갈바닉 부식이 발생되고 그 후 부식에 의해서 발생한 틈에서 틈부식 기구가 작용하여 부식을 가속화 시키기 때문으로 사료된다.

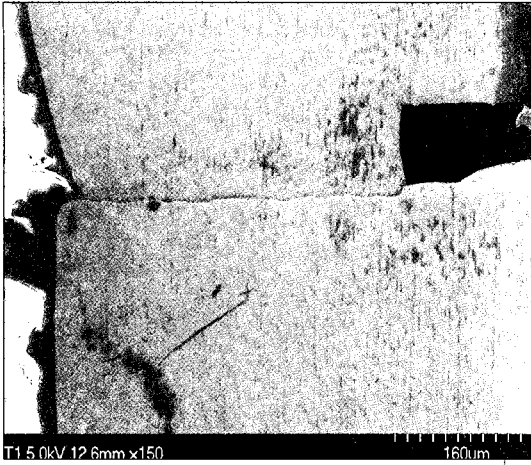
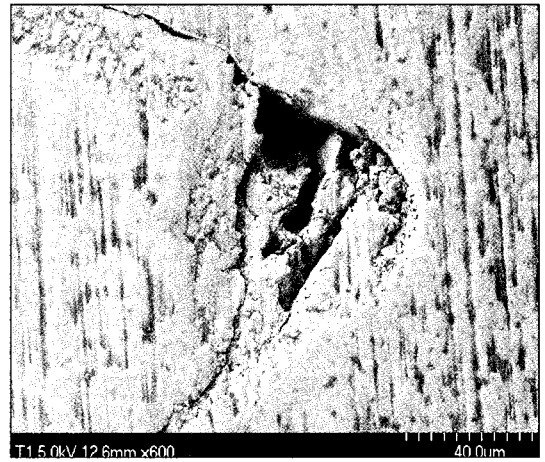
Fig. 7. Crevice corrosion behavior of sample using titanium screw after CPPT in SEM. (A: abutment, F: fixture, T: titanium screw)

틈부식 실험후 시편을 mounting하고 절삭하여 전자현미경으로 틈 부식 양상을 관찰한 결과 임플란트 고정체와 지대주사이로 침투해 들어간 용액이 임플란트 고정체 내부 암나사산과 지대나사산의 경계부를 따라 침투하여 틈이 존재한 부위에서 부식양상을 보였다. 특히 예리한 나사산 구조가 파괴된 나사산의 끝이나 골 부위에서 집중적으로 부식된 양상을 보였다.

부식실험후 시편을 절삭하여 관찰한 전자현미경 사진에서 임플란트 고정체 내부 암나사산과 지대나사산의 경계부를 따라 틈이 존재한 부위에서 부식양상을 보였다. 특히 나사산의 끝이나 골부위에서 나사구조가 파괴되면서 그 부위가 집중적으로 부식된 양상을 보였다. 또한 티타늄 지대나사를 사용한 경우에 비하여 금 지대나사를 사용한 경우 더욱 많은 틈이 관찰되어 지대나사산 과 임플란트 고정체 내부 암나사산 사이의 틈이 부식에 영향을 미친 것으로 사료된다.
