# LPG자동차 연료장치의 안전성 향상 연구

-가스안전공사-

연구목표 : LPG 자동차의 급격한 증가에 따른 LPG자동차 사고 예방을 위하여, LPG자동차 연료 장치 부품에 대한 성능 시험과 운행중인 자동차의 구조 및 누출 실태 점검을 통하여 LPG자동차 연료장치의 안전성 향상 방안을 제시함

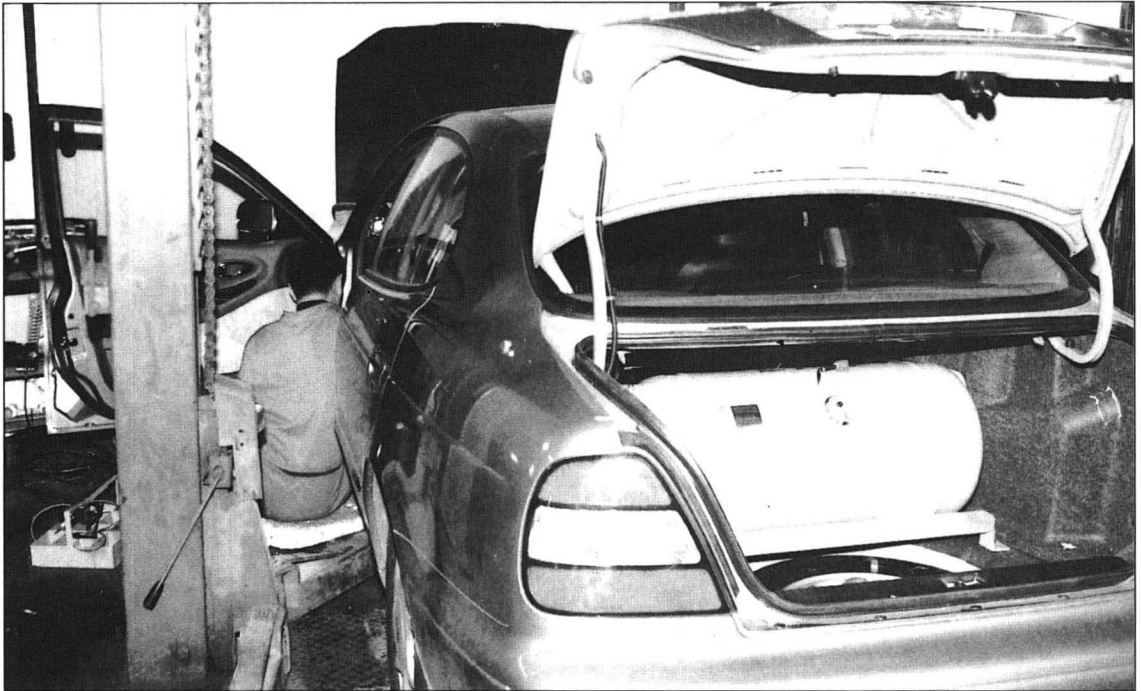
- 가. LPG 자동차 부품의 안전성 시험 결과
  - 시험 대상: 과류방지밸브, 과충전방지장치, 충전구용 체크밸브, 체크형 충전밸브, 전자밸브, 킥커플러
  - 과류방지밸브: 배관 길이에 따라 성능 변화 > 배관경 확대 필요
  - 충전구용 체크밸브: 성능 불완전 및 과

충전 방지장치의 성능에 영향 ▷ 기밀성  
능 향상 및 개방압력 제한 필요
