한국가스안전공사

1. 가스보일러 보급 및 사고현황

3. 사고사례

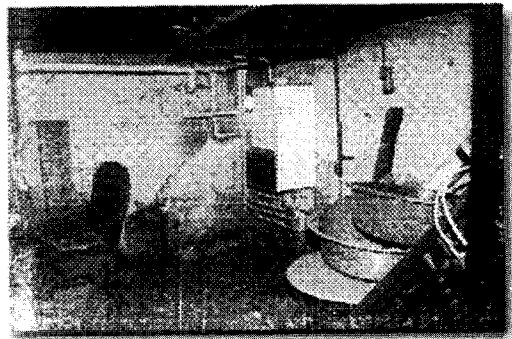
- 가스보일러 시설기준 미준수(반지하실에는 FE보일러를 설치할 수 없음)

지하실에 설치된 보일러

▶ 가스보일러 시설기준 준수

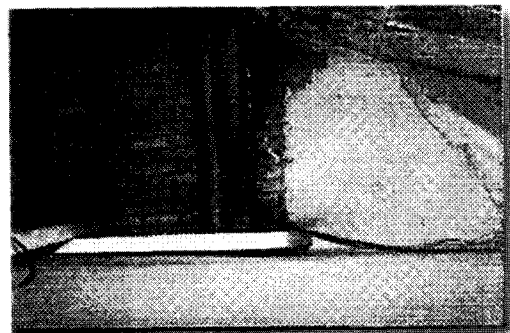
- 사고일시 : 1999. 10. 28. 03:23분경
- 피해현황 : 사망 1명, 부상 5명
- 시설현황 : 반밀폐형 강제배기식보일러(FE식), 1999년 10월 설치
- 사고원인 : 가스보일러에서 누출된 폐가스가 불량한 연도를 통하여 실내로 유입·중독된 사고로 추정
- 문제점 및 대책
- 기존 주택의 노후된 연도를 활용하여 배기시설 설치
- ▶ 기존 주택의 연도활용시 철저한 안전점검 및 규격연도의 올바른 사용

천장안의 연도 파손상태

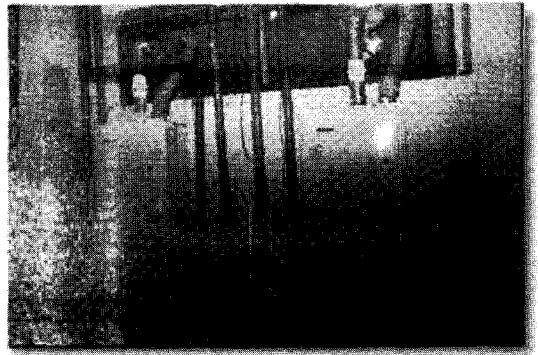
- 사고일시 : 1999. 11. 16. 08:00분경
- 피해현황 : 사망 1명, 부상 7명
- 시설현황 : 밀폐식 강제급배기식보일러 (FF식), 1997년 4월설치
- 사고원인 : 보일러의 배기가스가 공동연도로 배출되는 과정에서 벽돌로 쌓은 벽면을 따라 천장내부 등을 통하여 실내로 유입되어 사망 및 중독된 사고로 추정
- 문제점 및 대책
 - 시공자는 가스보일러 설치시 공동배기구에 대한 이상유무를 확인하지 않음
 - ▶ 공동배기구의 구조물에 대한 시공방법을 강화
 - ▶ 가스보일러의 배기통을 최초로 공동배기구에 연결하기 전에는 연막을 주입하는 등의 시험에 의하여 공동배기구의 기밀에 이상이 없는지를 확인.
 - ▶ FF형식의 보일러를 FE형식으로 시공금지

가스보일러 설치 및 급배기통 설치 상태

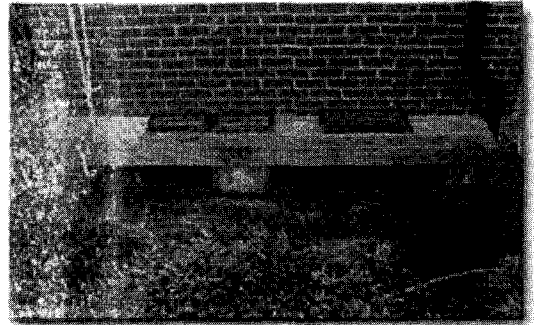
의부환기창으로 보일러 급배기통 틈이 보이지 않음.

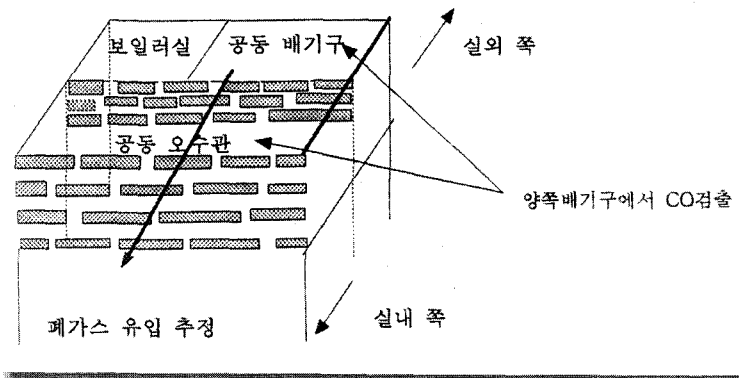
배기구가 벽돌로 쌓여 있으며, 마감 미장처리는 않된 상태

- 피해현황 : 부상 4명
- 시설현황 : 밀폐형 강제 배기식보일러(FE식), 설치일 확인불가(시공표지판미부착)
- 사고원인 : 가스보일러에서 발생된 배기가스가 배기통(예비연결구포함) 연결부에서 보일러실 내부로 누출되거나, 외부로 배출된 배기가스가 보일러 내부에 설치된 급기팬의 가동에 의해 급기통으로 다시 유입하여 기

밀이 불량한 연결부등에서 누출, 지하실에 채류하던중 보일러실에서 1, 2층으로 연결되는 공동구(오배수관) 벽면 및 1층연결통로의 출입문 틈새로 유입·중독된 것으로 추정

- 문제점 및 대책
- 가스보일러의 설치기준에 부적합(급·배기통)하게 시공
 - ▶ 가스보일러 설치기준 준수 철저
 - ▶ 안전점검원의 가스보일러 설치기준에 따른 자체교육 강화
 - ▶ 가스보일러 A/S후 폐가스 누출 등 안전성 및 정상 작동여부 확인 철저

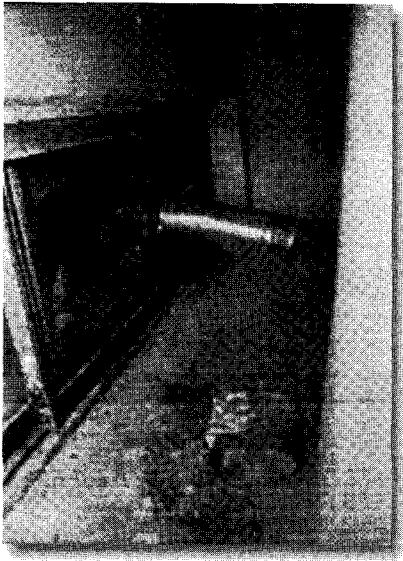
◀ 드라이에리어 내부 급배기통 설치상태

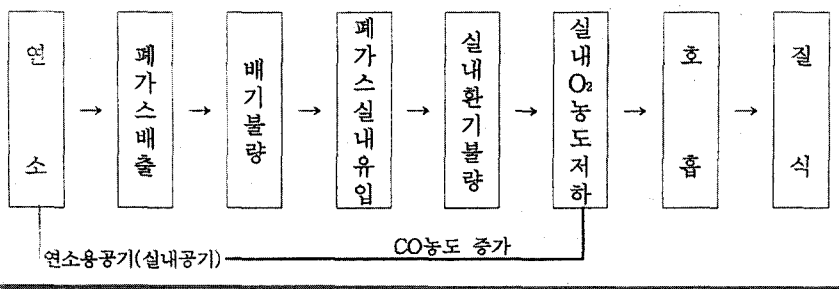
질식사고 도표

• 급기·환기가 불량하여 보일러가 설치된 장소의 공기가 오염되면 (CO₂, N₂의 증가) 버너에 공급되는 공기의 오염으로 불완전연소의 원인이 되면, 일반적으로 실내공기의 산소(O₂)가 감소하면 유독한 CO가 발생하기 시작하여, 산소농도가 19%에 도달한 순간부터 급격히 CO발생율이 상승된다는 것이 확인되고 있다. 이는 CO에 의한 중독사고를 야기한다.

- ① 공기의 유입구 (급기구)가 있을 것
- ② 공기의 배출구 (배기구)가 있을 것 : 창문, 틈새, 배기통
- ③ 공기의 흐름을 일으키는 힘이 있을 것 : 풍력, 온도차, 기계환기
