고속도로상에서의 타이어 안전점검 결과

우리협회에서는 고속도로상에서 타이어 정비 불량으로 인한 교통사고를 사전에 예방하고 타이어의 올바른 사용방법을 홍보하고자 매년 고속도로 휴게소에서 업계와 협동으로 타이어 안전사용점검과 서비스행사를 실시하고 있는데 이번에는 지난 6월 8일 ~ 6월 9일 경부고속도로 추풍령휴게소에서 실시하였으며 그 결과를 종합하면 다음과 같다.

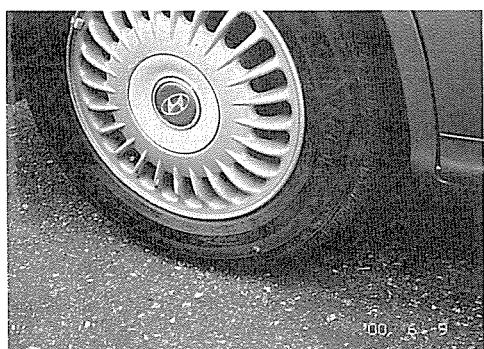
〈사진 1〉 수리해서는 안되는 사이드월(옆면)을 수리한 타이어

수리해서 사용해서는 안되나, 송곳 등에 찔린 타이어 사이드월 부분을 수리해서 앞바퀴로 사용하고 있는 차량도 있었음. (스페어타이어로 교체해 주고 운전자에게 사이드월을 수리하여 사용할 경우 운행중 파열사고 위험성 설명). <사진 1 참조>

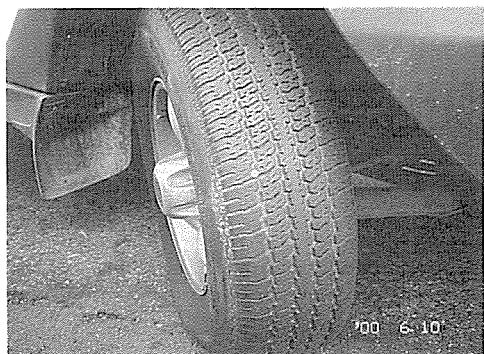
〈사진 2〉 못이 박혀 공기압이 절반이상 빠져있는 타이어

- 못이 박혀 있는 것을 모르고 고속주행한 차량이 5대 있음
- 트레드(접지면)에 못이 박혀 공기압이 절반이상 빠져 있는 타이어를 사용한 차량이 5대였는데 운전자는 모르고 있었으며 수리하지 않고 계속 고속으로 주행할 경우 파열될 수 있음. <사진 2 참조>

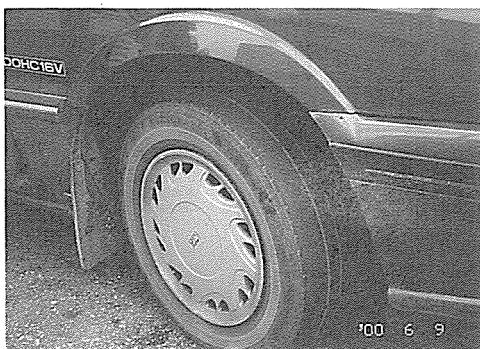
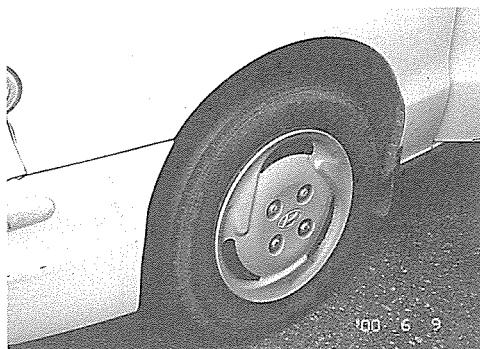
〈사진 3〉 사용한계(남은 흙깊이 1.6mm)이하로 닳은 과마모타이어

- 제조된지 오래되어 사이드월에 크랙이 발생한 타이어를 사용하고 있음
- 차량이 출고될 때의 스페어타이어를 한 번도 사용하지 않은 차량들이 폐차될 때 나오는 제조된지 오래된 스페어타이어가 시중에 유통되어 이를 구입하여 사용한 차량도 있어 사이드월에 크랙이 발생한 경우도 있음.
- 사용한계 (남은 흙깊이 1.6mm) 이하로 둡은 과마모타이어를 그대로 사용하고 있는 차량이 1.4%였음
- 승용차 286대 중 4대(1.4%)가 타이어 사용한계인 남은 흙깊이 1.6mm 이하로 둡은 과마모된 타이어를 그대로 사용하고 있음 <사진 3, 4 참조>

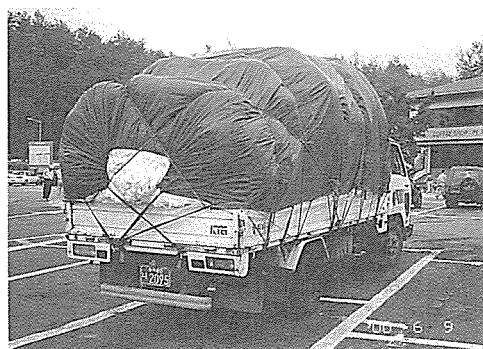
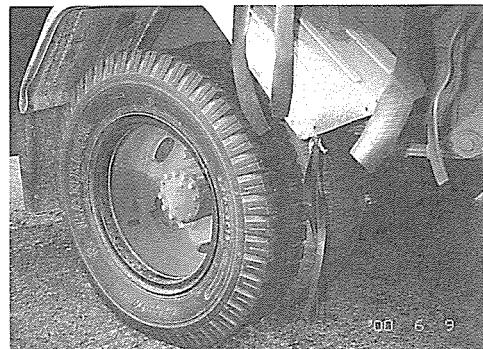
〈사진 5〉 과적한 채 뒷바퀴 한쪽타이어가 평크나 차가 기울어져 있음

〈사진 6〉 사진 5의 뒷바퀴 한쪽타이어가 평크난 트럭타이어

- 과적 한 채 고속주행하며 뒷바퀴 한쪽타이어가 평크난 것을 모르고 있음
- 2.5톤 트럭에 2배 이상 과적을 하고 고속도로를 주행하고 있었으나, 뒷바퀴 복륜중 한쪽타이어가 평크가 나 있어 다른 한쪽타이어가 과하중을 받아 발열이 심해 파열직전인 차량도 있었음. (휴게소에서 쉬면서도 운전자는 타이어 점검을 하지 않아 운전자는 모르고 있었음). <사진 5, 6 참조>
