타이어 점검 자료

고속도로상에서의 타이어 안전점검 결과

송 영 기*

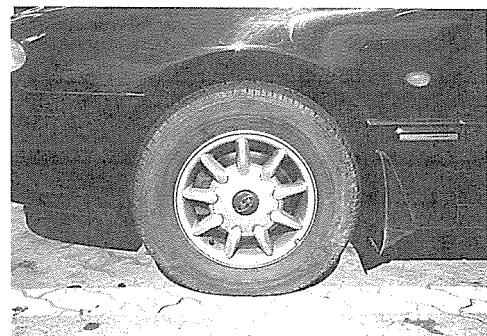
- 고속도로 운행차량의 14.4%가 타이어 공기압 점검을 하지 않고 운행
- 승용차 666대 타이어를 점검하였는데 이중 공기압이 부적한 차량이 96대 (부족 86대, 과다 10대)로 14.4%였음. 전년도의 24.3%에 비하여는 약 10%포인트 감소하였으나 공기압이 15psi 이하인 차량도 10여대 있어 코드 절단 사고 위험성이 많았음. <사진 1참조>
- 타이어의 사이드월(옆면)을 수리하여 사용한 차량도 있음
- 못이 박힌 타이어도 트레드(접지면) 이외에는 수리해서 사용해서는 않되나, 송곳 등에 찔린 타이어 사이드월 부분을 수리해서 앞바퀴로 사용하고 있는 차량도 있었음. (스페어타이어로 교체해 주고 운전자에게 사이드월을 수리하여 사용할 경우 운행중 파열사고 위험성 설명).
- 타이어 솔더부분이 날카로운 물체에 찔려 공기압이 거의 제로상태였음.
- 고속도로 주행중 도로상에 있던 날카로운 물

〈사진 1〉 공기압 점검을 하지 않아 공기압이 13psi 임

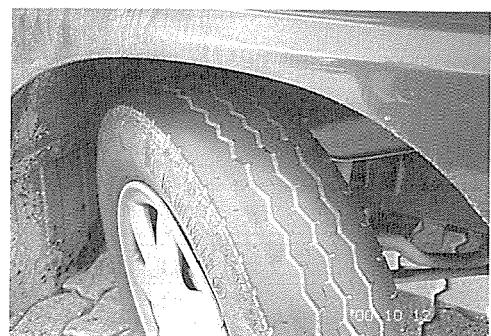
〈사진 2〉 편마모되어 스틸코드가 노출되었음.

- 차량의 휠얼라인먼트를 보정하지 않고 타이어를 계속 사용하여 한쪽부분만 편마모되어 스틸코드가 노출된 타이어를 사용하고 있는 차량도 있음.(운전자에게 사고위험성을 알려주고 즉시 교체하도록 하였음) <사진 2 참조>
- o 사용한계(남은 흙깊이 1.6mm) 이하로 둡은 과마모타이어를 그대로 사용하고 있는 차량이 1.6%였음
- 승용차 666대중 7대(1.1%)가 타이어 사용한 계인 남은 흙깊이 1.6mm 이하로 둡은 과마모된 타이어를 그대로 사용하고 있음.

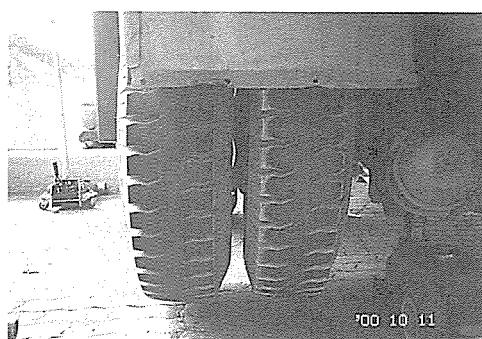
- o 과적한 채 고속주행하여 발열로 인한 타이어 파열사고 위험성이 높음
- 10톤 트럭에 2배 이상 과적을 하고 고속도로를 주행하고 있었으나, 뒷바퀴 복륜중 한쪽 타이어가 평크가 나 있어 다른 한쪽타이어가

<사진 3> 과적한 차량의 복륜 중 안쪽타이어가 평크나 있음.

파하중을 받아 심하게 발열되어 파열직전인 차량이 있어 운전자에게 알려주었는데, 운전자는 2일전에 평크난 것을 알고 있었으나 시간이 없어 수리를 못했다는 차량도 있었음. <사진 3 참조>

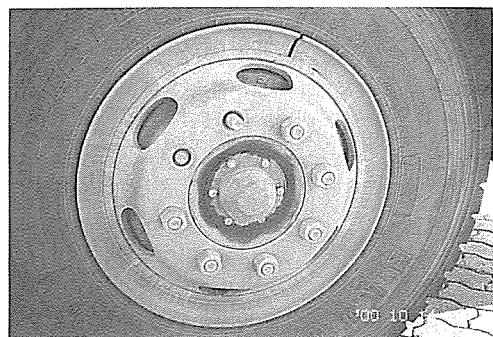
- o 림조임 볼트 2개가 없는채 다니는 트럭도 있음. <사진 4 참조>

<사진 4> 림조임 볼트 8개중 2개가 없는 트럭타이어
