하천제방 붕괴 양상의 실험적 연구(Ⅰ)

- 단면의 기하학적 특성치의 영향

An Experimental Study on the Collapse Phase of a River Levees(Ⅰ)

- Effects of the Geometric Characteristics of Cross Section

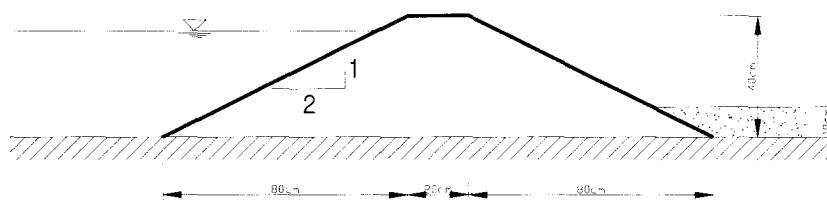
그림 1. 모형 제방의 단면형(기준단면)

이상의 내용을 감안하여 본 연구에서는 제방 높이는 일정하게 8m로 정하고, 둑마루폭 4m, 제방비탈경사 1:2, 제방구성토질은 실트: 모래의 비율을 70:30으로 하는 기준단면으로 정하였다. 또한 제방붕괴시의 범람부 바닥의 세균현상을 검토하기 위하여 제내지측인 실험수조 끝(수로길이 8m)까지 10cm 두께의 모래를 포설하였다(그림 1).

모형수로에는 수로 길이방향 벽면에 접착식 테이프를 부착하여 가로 50cm, 세로 10cm간격의 격자를 그려 이 간격내에는 작은 1cm 격자를 그린 후, 수조 외부 벽면에 부착하고 최초 실험계획에 따라 국내의 실제 축조된 하천제방의 일반적인 단면 형태를 원형으로 하여 모형을 제작하였다. 상사법칙을 적용하여 계산된 기준 모형 제방은 마루폭 20 cm, 제방높이 40cm, 비탈경사 1 : 2로 하였으며, 제방의 주요 특성치의 변화에 따른 붕괴특성을 파악기 위해 마루폭을 10cm, 30cm로, 제방 경사를 1 : 1.5, 1 : 2.5로 각각 변환하면서 제방 모형을 제작하였다(표 3).

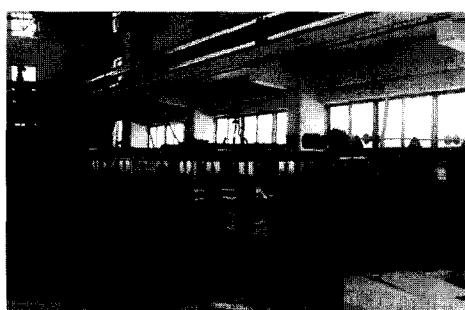
수리모형실험을 위하여서는 건설교통부 국립건설시험소 수리모형실험실에 있는 수위, 유속, 유황실험을 할 수 있는 개수로 실험 장치(폭 1.5m, 높이 1.0m, 길이 12.0m)를 사용하였다(그림 2a,b).

그림 2a 개수로 실험장치(정면)

그림 2b 개수로 실험장치(측면)

제방 모형과 접하는 수로의 벽체를 따라서 급속히 형성되는 침투현상을 차단하기 위해 차수판(하단 : 150cm×10cm, 양단 : 40cm×10cm)을 좌·우안 수로 벽면에 각각 설치하였다. 제체는 10cm씩 4층으로 나누어 다짐받침대(30cm×30cm×10cm)를 다짐위치에 대고 다짐받침대 정 중앙부에 4.5kg짜리 다짐봉으로 3회씩 타격하고 각 다짐위치를 다짐받침대의 1/4 비율로 중첩시켜 모두 12회의 다짐을 실시하였다. 제방 중심선에서 하류 2m지점의 수로 벽면에 수위계를 설치하였고, 같은 위치의 수로폭 방향으로 35cm, 75cm, 115cm의 3개소에 유속계를 설치하였다. 실험 과정의 봉괴양상을 기록하기 위하여 수조 상단에 위치한 수레에 수직으로 비디오 카메라 1대를 설치하고 수조 측면에 1대를 각각 설치하였다.

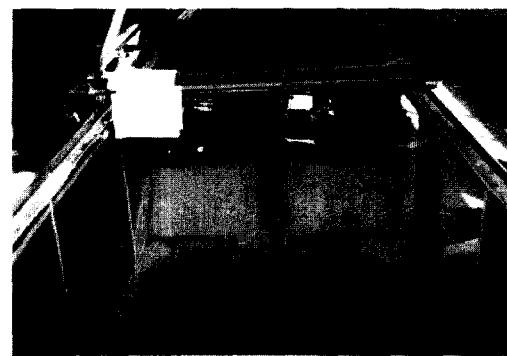
그림 3. 예비실험의 제방 붕괴 과정

(a) 1단계 : 초기 월류 단계

(b) 2단계 : 월류량 급증 단계

(c) 3단계 : 침두월류 단계

(d) 4단계 : 월류량 감소 단계

제방붕괴양상을 측정하기 위해 비디오 및 사진을 활용하였다. 붕괴실험에서는 월류수가 제방을 월류하는 시점에는 제방의 침식이 미미하다가 일정시간이 경과된 후부터는 급격히 붕괴부가 깊이방향으로 발달하면서 다시 측방향으로 붕괴부가 발달하면 첨두붕괴홍수량이 발생하여 이후 제외지 수위가 하강하면서 붕괴과정이 종료된다. 즉, 제방붕괴는 ① 초기월류단계, ② 월류량 급증단계, ③ 첨두월류단계, 및 ④ 월류량 감소 단계의 4단계로 구분하여 검토해 볼 수 있었다(그림 3). 즉, 제 1단계는 초기붕괴부를 월류하는 소유량이 지속하는 단계로서 수리모형실험 개시 후에 작은 유량이 월류하면서 깊이방향으로 깊은 골을 발달시킨다. 그러나 확폭은 거의 없으며, 붕괴속도가 매우 낮다. 제 2단계는 유량이 급증하는 단계로서 월류량이 증가하면

서 붕괴폭이 급격히 발달하는 단계, 제 3단계는 첨두유량에 이르는 단계로서 월류량이 최대에 달하며 붕괴폭이 완전히 발달되고 최심바닥을 이루는 단계, 제 4단계는 월류량이 감소되는 단계로서 월류는 지속되나 세줄은 더 이상 일어나지 않으며, 공급유량에 대해 바닥이 안정을 이루는 단계이다. 대체로 제 1단계의 지속시간이 긴 반면, 제 2단계는 짧아진다. 이것은 붕괴부로부터 유입유량은 제방의 침식이 어느 정도 진행하여도 증가하지 않고 침식이 어느 한계점을 넘는 시점에서 급격한 증가를 하는 것을 의미한다.

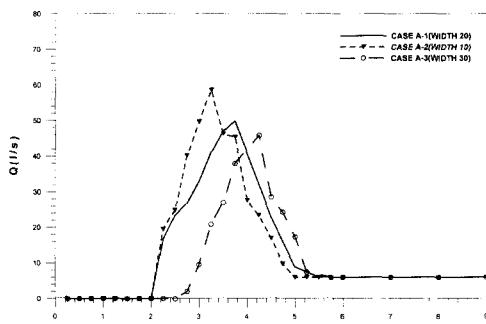
그림 4. 제방마루폭 변화와 붕괴부의 월류량 수문곡선

기준제방(A-1) 실험에서 월류류가 시작되어 약 2분까지는 제방의 침식이 미미하다가 이후부터 급속히 침식이 발달되어 약 1분 45초 후에는 붕괴부 유출량이 최대에 달하여 유입량 6.1 l/sec 의 8.2배인 약 50.0 l/sec 가 측정되었다. 붕괴부의 발달은 월류가 시작된지 약 3분 30초에는 제방 앞비탈 끝에서 135cm 지점 바닥이 4.7cm 깊이로 세굴되다가 붕괴가 종료되었다.

마루폭 10cm의 제방단면(A-2)의 경우에서는 제방월류시작 2분 뒤부터 붕괴부가 형성되기 시작하여 1분 15초 후인 3분 15초에 발생한 최대유출량은 유입량 6.1 l/sec의 9.6배인 58.5 l/sec이었다. 이는 기준단면 실험 A-1실험의 최대유량 50.0 l/sec와 비교할 때 약 17% 증가되는 것으로 분석되었다.

마루폭 30cm의 제방단면(A-3)에 대한 실험에서는 월류수에 의한 제방사면의 붕괴가 A-1, A-2 실험보다 마루폭이 더 넓어진 영향으로 30초 더 늦게 시작되었으며, 첨두월류 발생시간도 기준단면 A-1 실험보다도 약 30초 후인 4분 15초에 발생되었다. 첨두월류에서도 기준단면(A-1)보다도 8.7%가 줄어든 46.0 l/sec로 측정되었으며 붕괴지속시간은 기준단면(A-1)보다 약 15초 지연되었다(표 7, 그림 4).

이상의 제방마루폭 변화 실험결과로부터 하천 제방마루폭의 증기에 따라 첨두월류량이 감소되며, 첨두발생시간 및 붕괴지속시간을 지연시킬 수 있음을 알 수 있었다.

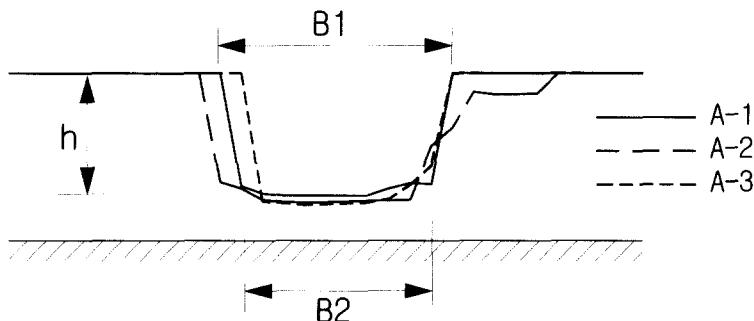
그림 5. 제방마루 변화와 제방봉괴양상

붕괴부의 상부폭(B1)은 제방 마루에서의 붕괴폭을, 붕괴하부폭(B2)은 제방 저부의 붕괴폭을, 붕괴깊이(h)는 마루에서부터 붕괴 중앙부까지의 깊이를 각각 측정하였다. 붕괴면적은 붕괴평균폭과 붕괴깊이의 곱으로 산정하였다.

A-1 실험에서의 붕괴단면은 상부 55.8cm, 하부 45.9cm, 깊이 27.7cm의 전형적인 사다리꼴 형태를 나타냈다. 한편 A-2 실험에서의 붕괴단면은 상부 75.1cm, 하부 48.3cm, 깊이 28.2cm이었으며, A-3 실험의 붕괴단면은 상부 50.7cm, 하부 36.5cm, 깊이 30.3cm의 형태를 보였다(표 8, 그림 5).

이상의 결과로부터 마루폭이 기준단면에서의 폭보다 넓은 경우에는 붕괴폭과 붕괴면적이 줄어들며, 붕괴깊이가 깊어지는 경향을 보였다.

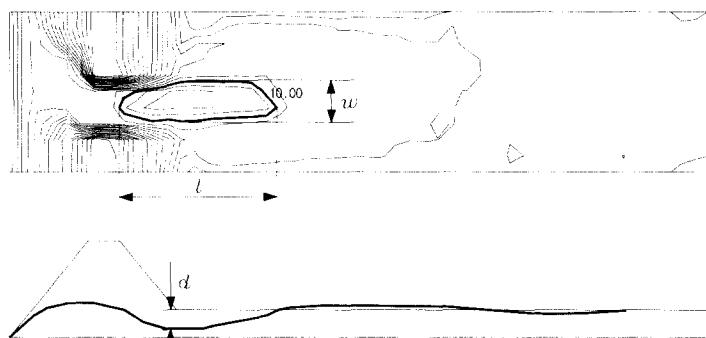
그림 6. 세굴심(d), 세굴길이(l), 세굴폭(w)

형상을 나타내었다(그림 6).

봉괴부의 형상을 검토하기 위하여 그림 6과 같이 세굴심(d), 세굴길이(l), 세굴폭(w)을 고려한 ① 종단비(l/d), ② 횡단비(w/d), ③ 평면비(l/w)의 세가지 특성을 측정하였으며 그 결과는 표 9와 같다.

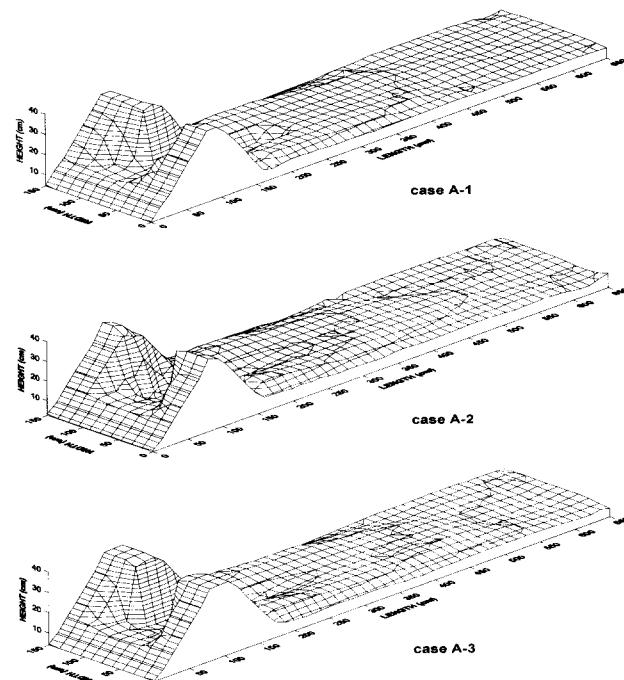
그림 7. 제방 마루폭의 변화와 세굴부의 형상

A-1 실험의 바닥 최심 세굴심은 제방 앞비탈 끝에서 135cm 지점의 4.7cm이었고, 바닥의 세굴 길이는 141.5cm, 뒷비탈 끝의 세굴폭은 36.9cm이었으며, A-2 실험의 최심 세굴 위치는 140cm, 세굴심은

6.9cm, 세굴길이는 135cm, 세굴폭은 39.9cm이었다. 한편 A-3 실험의 최심 세굴 위치는 141cm, 세굴심은 5.0cm, 세굴길이는 141cm 또한 세굴폭은 36.9cm이다.

표 9에서 보여주는 바와 같이 마루폭이 기준제방보다 좁은 경우에 세굴심은 깊게 나타났으며 종단비 및 횡단비는 작게 측정됨으로써 바닥세굴 용덩이의 비탈이 다른 경우에 비해 급경사를 이루고 있음을 알 수 있다. 즉, 제방폭이 좁은 경우에는 월류부 수면경사가

커지므로 봉괴부의 확폭이 현저하고 이에 따라 세굴폭도 넓었다. 또한 동시에 하류방향으로의 수류가 바닥을 깊게 세굴하였다. 그러나 마루폭이 기준보다 넓은 경우에서의 바닥세굴부의 형상은 기준제방의 경우와 큰 차이를 발견할 수 없었다(그림 7, 8).

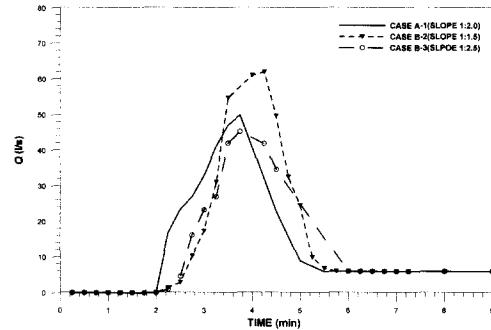
그림 9. 제방 비탈경사와 유출수문곡선그림

제방 비탈경사의 변화에 따른 봉괴양상의 변화는 모의하기 위하여 먼저 B-2실험조건에서 제방의 내·외측 경사를 1:1.5로 기준단면보다 급하게 축조하여 모형실험을 실시하였다. 이 경우의 제방봉괴는 제방월류 시작 2분후부터 봉괴부가 형성되기 시작하였으며, 2분 15초 후인 4분 15초경에 최대 월류량 62.0 l/sec에 달하는 것으로 측정되어 유입유량 6.1 l/sec의 약 10.2배에 달하였다. 이는 기준단면 A-1 실험의 최대 유량 50.0 l/sec보다 약 24% 큰 값이다. 그러나 첨두유량의 발생시간에 있어서는 기준단면에서의 경우보다 약 30초가 늦었으며, 봉괴부가 발달되는 봉괴지속시간은 기준단면의 경우와 거의 비슷하게 발달되었다.

한편 제방비탈경사가 1:2.5로서 기준단면 보다 완만한 경우인 B-3 실험에서의 첨두유량은 45.0 l/sec로서 기준단면의 경우보다 약 10%가 감소되는 것으로 측정되었다. 봉괴부가 발달하는 과정인 봉괴지속시간에 있어서는 기준단면보다 약 30초 정도 길게 측정되었다(그림 9).

이상의 제방 비탈경사 변화에 대한 제방봉괴 실험에서 완만한 경사제방에서의 첨두유량은 급경사보다 약 34% 정도 감소하였으며, 봉괴지속시간은 약간 길어지는 것으로 측정되었다(표 11).

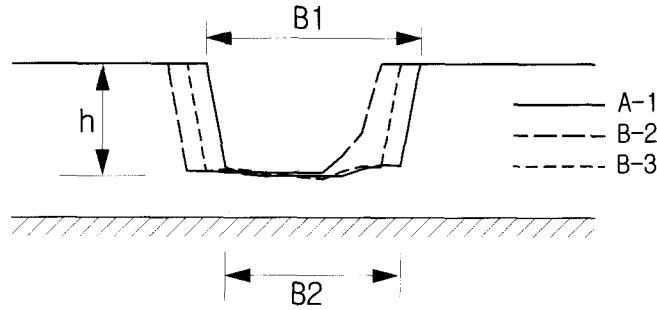
그림 10. 제방비탈경사 변화와 제방붕괴양상

비탈경사도의 변화에 따른 실험에서 나타난 제방의 봉괴단면은 대체로 사다리꼴이었다. 기준단면인 A-1 실험에서 상부 55.8cm, 하부 45.9cm, 깊이 27.7cm, B-2 실험에서 상부 55.7cm, 하부 36.8cm, 깊이 29.0cm로 각각 측정되었고, B-3 실험에서는 상부 55.6cm, 하부 46.2cm, 깊이 27.7cm의 봉괴 단면형을 보였다(표 12, 그림 10).

이상의 실험결과로부터 제방의 경사도가 급해지면 봉괴부의 폭은 줄어드나 봉괴깊이는 늘어나는 양상을 보임을 알 수 있었다. 그러나 기준단면보다 경사가 완만한 경우의 봉괴부의 형태에서는 뚜렷한 차이를 발견할 수 없었다.

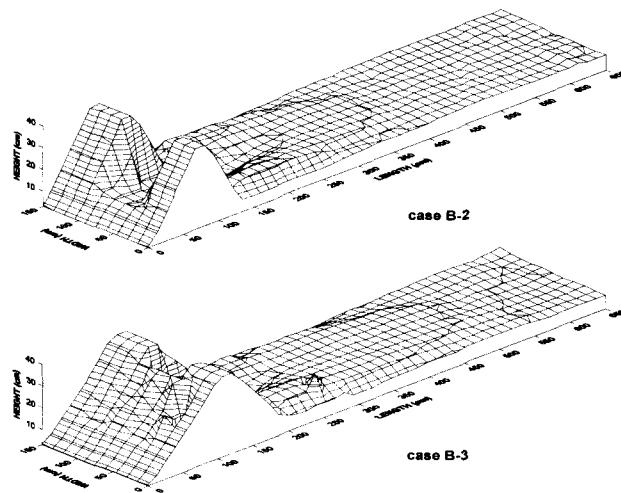
그림 11. 제방비탈경사와 봉괴부형상

이와 두렁이 형성되었다(그림 11). 제방비탈경사 변화에 따른 세굴부의 종단비, 횡단비 및 평면비는 표 13과 같다.

A-1 실험에서의 바닥 최심 세굴심은 제방 앞비탈 끝으로부터 135cm 지점에서 4.7cm가 세굴되었고 세굴부 길이는 141.5cm이며, 뒷비탈 끝의 세굴폭은 36.9cm이었다. B-2 실험에서의 최심 세굴 위치는 145cm, 세굴심은 4.7cm, 세굴길이는 132.3cm, 세굴폭은 55.3cm이었다. 한편 B-3 실험에서의 최심 세굴 위치는 190cm, 세굴심은 7.1cm, 세굴길이는 166.9cm, 세굴폭은 46.1cm이었다.

표 13에서 알 수 있는 바와 같이 비탈경사가 원만할수록 바닥세굴심은 깊고, 세굴길이는 길어지는 경향을 보여주었다. 그러나 세굴 폭에 관하여서는 일정한 경향을 발견할 수 없었다.

한편 세굴 종단비와 횡단비는 제방경사가 급할수록 커지는 경향을 보여 세굴심에 대한 상대적인 세굴길이는 더 길며 세굴폭도 넓은 형상을 보였다. 반대로 원구배(1:2.5)의 경우에는 비탈면의 침식부가 수로를 형성하면서 세굴이 지속적으로 이루어져 세굴심과 세굴길이는 컸으나 종·횡단비는 작아지는 결과로 나타났다.
