# 서울지역의 7월 집중호우특성과 침수피해 조사

이 종 태 (경기대학교 토목환경공학부 교수)

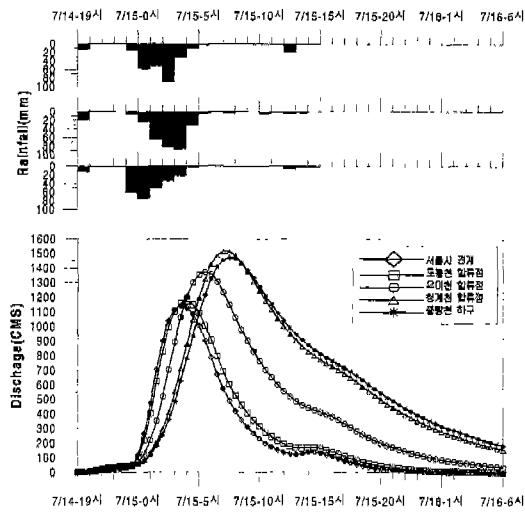
그림 2.2 중랑천 유역의 주요 지점별 유출수문곡선(2001. 7. 14~15일)

그림 2.2는 이번 건물 침수가 가장 많이 발생하였던 중랑천 주요지점별 홍수량 수문곡선으로서 경기도와 서울 경계지점에서의 산정 침투홍수량은 약

1,139CMS, 우이천 합류점에서 약 1,374CMS, 중랑천 하구에서 약 1,468CMS로서 계획홍수량(92년, 100년빈도)에는 못미치는 결과를 보였다(표 2.2).

그림 2.2에서 볼 수 있는 바와 같이 첨두홍수량은 경기·서울경계에서 7월 15일 03:30시, 우이천 지점에서 05:30시 중랑천하구에서 07:40시 등으로 기록하였다.

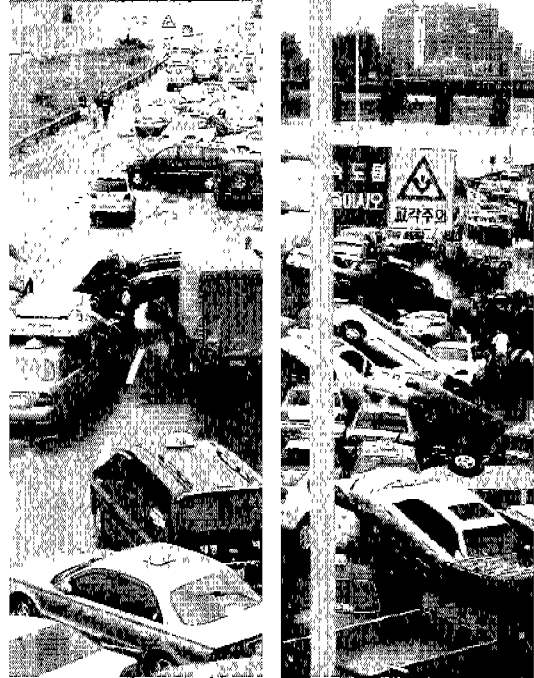
사진 4.2 동부간선도로로 침수와 차량

홍수시의 하천 수위 상승은 범람위험은 물론이러니와 원활한 내수배제를 악화시키며 경우에 따라서는 제내지로의 역류를 발생시킴으로써 홍수위험을 가중시킨다. 사진4.1은 정릉천(용두동)이 복개와 교각 등으로 크게 잠식당한 모습을 보여주고 있다. 또한 중랑천 제외지에 위치한 동부간선도로는 하도의 흐름을 왜곡시키며 하천의 자연성을 훼손하는 대표적인 사례로서 특히 돌발홍수시의 급격한 수위상승에 대처하지 못한 많은 차량들이 침수됨으로서 하천의 통수능을 추가로 방해하는 결과를 초래할 수 있다(사진4.2, 사진4.3).

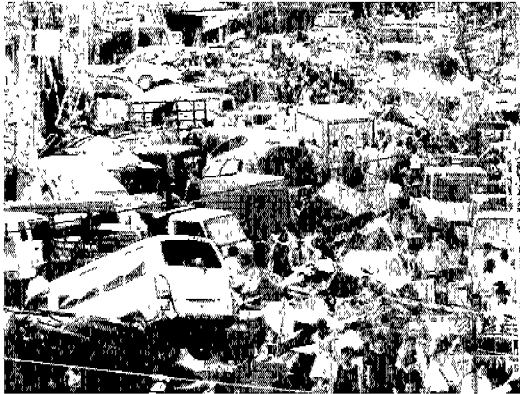
사진 4.3 신림동 지역의 침수

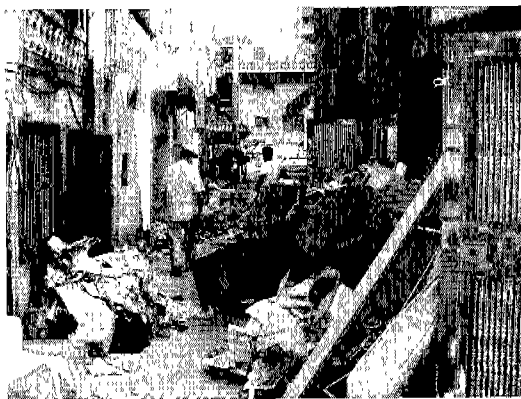
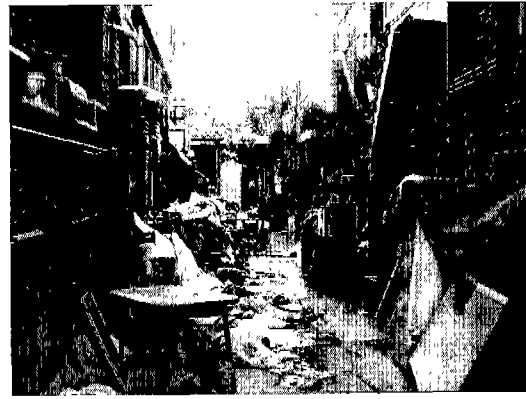
사진 4.5 지하층의 침수피해

즉, 저지대의 원활한 배수를 위한 하수도망의 확충과 빗물펌프장의 증설 등의 노력이 이들 지역에 집중되고 있으나 저지대에 밀집한 지하층의 배수와 역류방지시설이 전제되지 않고서는 근본적인 해결이 어려운 실정이다.
