파절된 임플란트 고정체의 분석과 처치

연세대학교 치과대학 치과보철학교실(영동세브란스 병원)
서울대학교 치과대학 치과보철학교실*, 치주학교실**

한종현 · 김성현 · 허성주* · 구 영**

AN ANALYSIS AND MANAGEMENT OF FRACTURED IMPLANTS

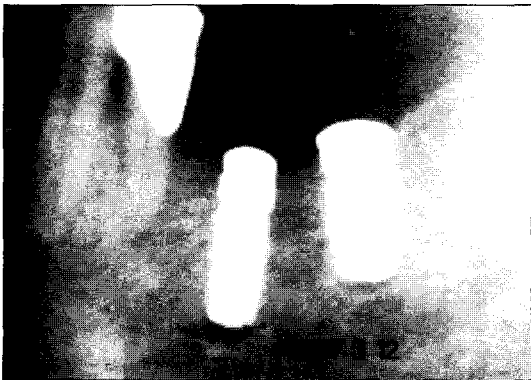
Fig. 4. Steri-Oss 회사의 regular, wide diameter implants를 재 이식하여 치료하였다.

였다(Fig. 1). 그 후 2번의 screw loosening으로 내원한 후 1997년 3월 임프란트의 파절이 일어났다(Fig. 2). 파절된 잔존 임프란트를 trephine drill로 제거한 뒤 조직 시편을 제작하였고(Fig. 3) 이날 4.5mm직경의 길이 12mm와 6.0mm직경의 길이 10mm Steri-Oss 임프란트를 재이식하여 치료하였고(Fig. 4) 현재까지 별 문제없이 기능하고 있다(Fig. 5).

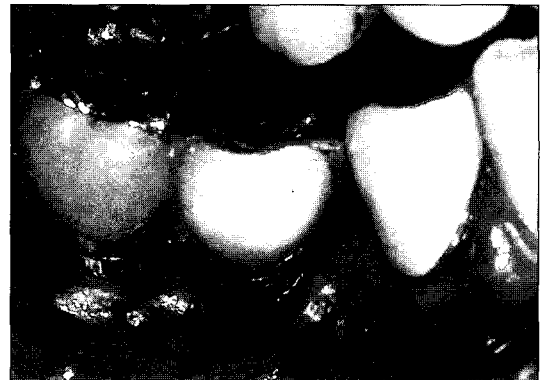
Fig. 5. 보철물을 장착한 후 현재까지 양호한 상태를 유지하고 있는 구강내 사진이다.

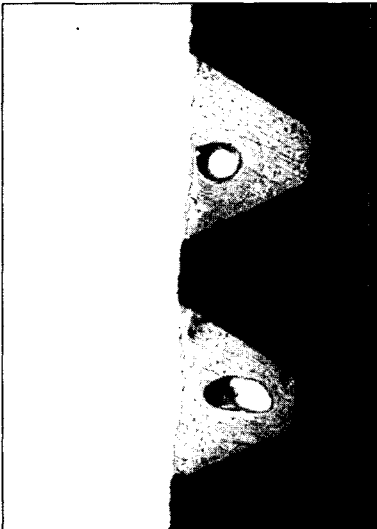
Fig. 9. 조직학적으로 잘 유지된 골 유착 상태를 볼 수 있다. (Villanueva bone stain, $\times 100$)

작하여 본 결과 양호한 골유착 양상을 보여주고 있었다(Fig. 9). Restore회사의 직경 5mm의 길이 10,15mm 임플란트를 재 식립하였고 현재 치료중이다(Fig. 10).

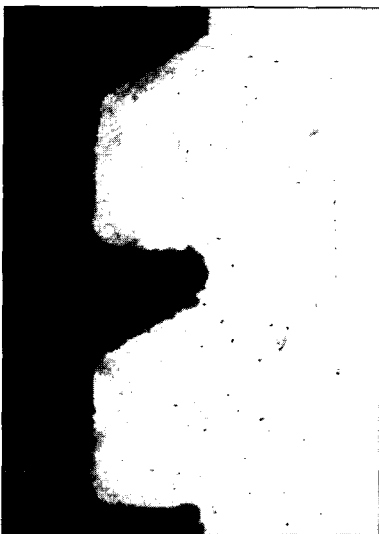
이 심한 상태였다(Fig. 17). 파절된 잔존부위를 조직 시편을 제거하여 본 결과 HA coating의 흡수 양상이 차이가 나는 특이한 현상을 관찰할 수 있었다. HA coating이 한쪽은 그대로 유지되고 있으나(Fig. 18) 반대편은 모두 흡수된 양상을 보여 주었다(Fig. 19). 잔존 임플란트와 치아를 발거한 후 치료를 기다리고 있다.

Fig. 18. 조직 시편을 살펴본 결과 특이한 양상으로 tensile force를 받은 부위는 HA coating을 그대로 유지하고 있었다. (Villanueva bone stain, ×100)
