가스보일러 설치 시공세미나

가스보일러 사고 경향 및 사고 사례

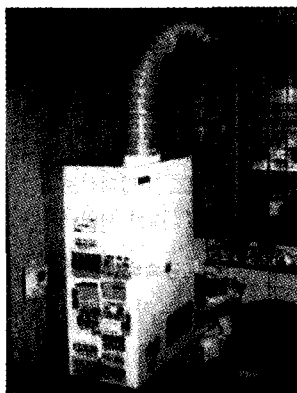
자연배기식 보일러를 주방에 설치하여 사용하던 중 실내측 알루미늄 주름관의 배기통이 낡아 몇개소가 찢어져 핀홀이 발생, 폐가스가 실내로

유입되어 CO중독된 사고임

- CO 가스 검출량
- 보일러 주변 : 1,900 ppm
- 주방 : 1,543ppm

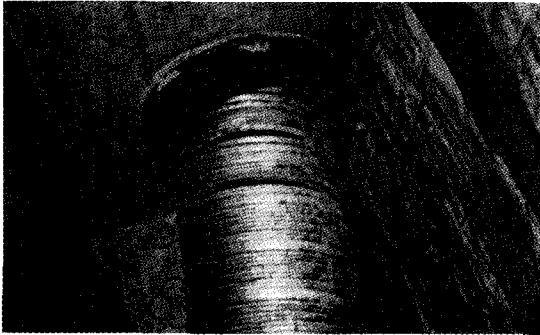
거실에 설치된 자연배기식 보일러

배기통에 핀홀발생

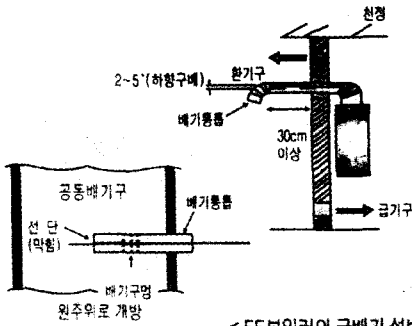
< FE보일러의 급배기 설비 >

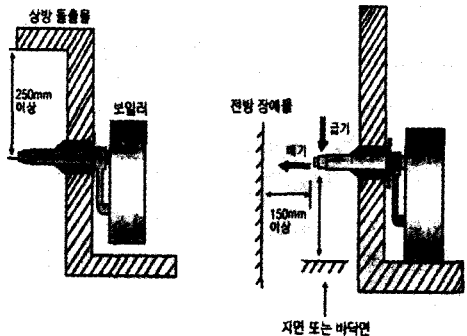
· 급배기 통의 양측면 또는 상하 150cm 이내에는 돌출물이 없어야 하며, 전방 15cm 이내에 장애물이 없는 장소에 설치하여야 한다.
