2002년 홍수 피해원인과 대책

김 양 수 (국립방재연구소 연구2팀장)

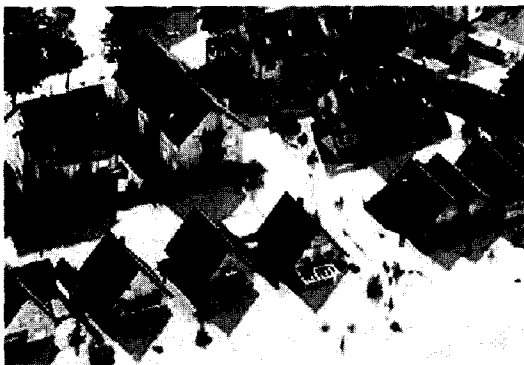
사진 1. 독일 드레스덴 시의 주택 침수 모습

이번 홍수는 1845년 대홍수를 능가하는 규모로 독일 드레스덴 시 하천의 계획홍수위는 8.17m이나 이번 홍수시 9.13m를 기록하였다. 이전까지 최악의 홍수였던 1845년 당시 드레스덴 시 Elbe강의 최대 홍수위는 8.73m 였다. 이번 홍수로 독일 프라하의 역사적 유적지가 거의 물에 잠겼으며, 독일 당국과 보험업계는 유럽전체의 홍수피해액을 최소 200억 유로(한화 약 23조7200억, 1유로=1186원) 정도로 추정하고 있다.

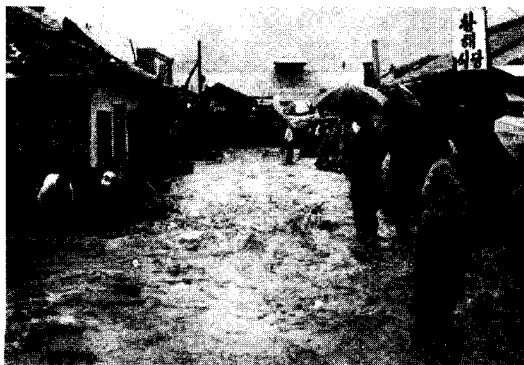
사진 3. 1970년 집중호우로 인한 피해 사진 (강원도 양양군)

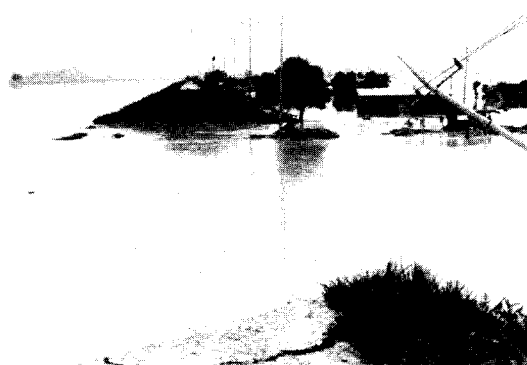
사진 4. 1983년 집중호우로 인한 피해 사진 (금강 삼호제방 유실현장, 충청남도 논산군)

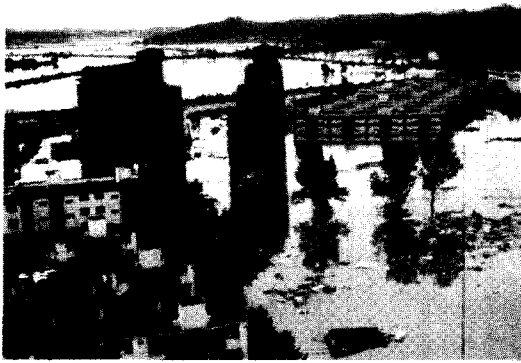
사진 5. 1996년 집중호우로 인한 피해 사진 (경기도 파주시 문산읍 일대)
