농촌 공공기반시설 현황 조사 및 문제점 분석

The Survey and Analysis of Public Infrastructures in Korean Rural Areas

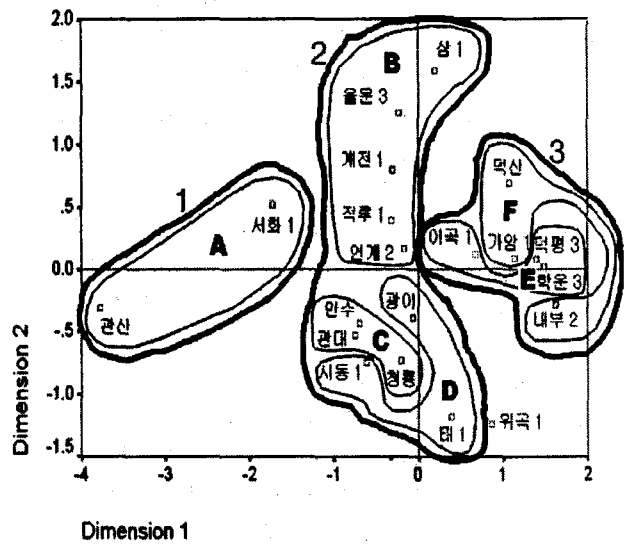
〈그림 2〉 다차원 척도법을 이용한 기초마을간 유사성과 군집분 결과

농촌공공기반시설을 공공편익시설, 생산기반시설, 마을기반시설로 크게 구분하고, 각 시설의 평가점수의 Z-score에 대해 다차원척도법을 이용하여 분석해 본 결과 Stress값이 0.125로 2차원 도표상의 표현적 합도는 보통이라고 할 수 있으며, RSQ값은 0.938이다. 〈그림 2〉는 기초마을에 대한 다차원척도법을 이용한 마을간 유사성 표현과 군집분석 결과를 이용한 유형화 결과를 나타낸 것이다. 이 결과를 토대로 기초마을 유형별 특성을 살펴보면 〈표 8〉과 같다.

기초마을 유형은 〈표 8〉에서 알 수 있듯이, 크게 3개 유형으로 시설현황 특성이 구분되었다. 먼저, 전반적으로 모든 시설이 우수한 마을은 관산리와 서화1리였으며, 일반적인 시설의 문제는 없었으나 새로운 시설이 생기면서 기존에 있던 시설의 방치로 토지이용과 경관상 문제를 안고 있는 것으로 나타났다.

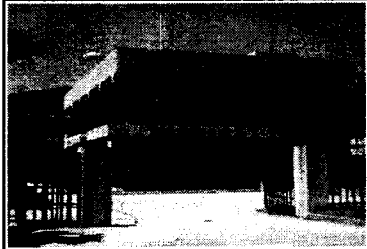
<p>충청도 두두리 · 복지회관 · 시설노후로 비 쌈 · 높은 유지관리 용이 문제가 고 있음</p>

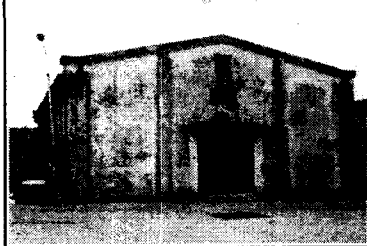
<p>전라도 석고2리 · 공동창고 · 활용도 낮음</p>

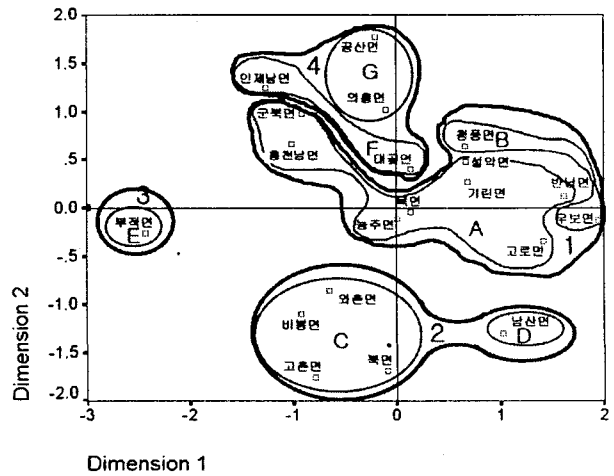
〈그림 3〉 다차원 척도법을 이용한 면소마을간 유사성과 군집분 결과

면소마을에 대해 공공편익시설, 생산기반시설, 환경관리시설 평가점수의 Z-score에 대해 다차원척도법(MDS)을 이용하여 분석한 결과 Stress값이 0.1824로 2차원 도표상의 표현적합도는 보통이라고 할 수 있으며, RSQ값은 0.815로 기초마을에 비해 다소 낮게 나타났다. 〈그림 3〉는 면소마을에 대한 다차원척도법 이용한 마을간 유사성 표현과 군집분석

결과를 이용한 유형화 결과를 나타낸 것이다. 이 결과를 토대로 면소마을 유형별 특성을 살펴보면 〈표 9〉과 같다.

면소마을의 경우 유형별로 살펴보면, 먼저 생산기반시설은 우수하고 공공편익은 보통인 A유형은 총 8개 마을이고, 공공편익은 대체로 우수한 편이나 생산시설은 중간수준이며, 마을기반은 취약한 편인 유형 B는 우보면과 청풍면 2곳 이었다.
