# 구 보철물 치경부 변색의 심미 재수복

## - *Esthetic Retreatment of Old Restorations with Cervical Discolorations* -

김학수/ 김옥중/ 조문상/ 이종엽  
성균관대의대 강북삼성병원 치과

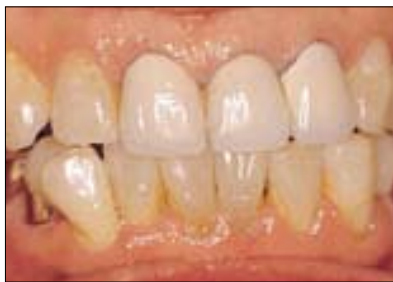
그림 1

50세 초반의 여성으로 구 보철물의 치경부 부위가 검고, 치아의 색이 부자연스럽다는 이유로 내원하였다. Marginal gingiva에 염증 소견은 없었으나 black discoloration이 분명히 확인된다.

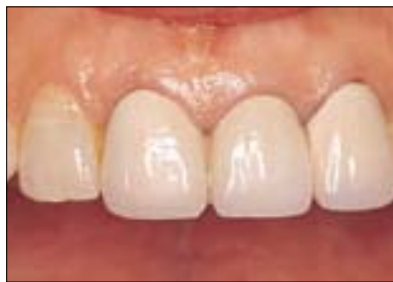
그림 2

각각의 crown은 splinting되어 있으며 치경부의 도재층이 얇은 관계로 색조의 깊이가 적어서 opaque 층이 비쳐보인다.

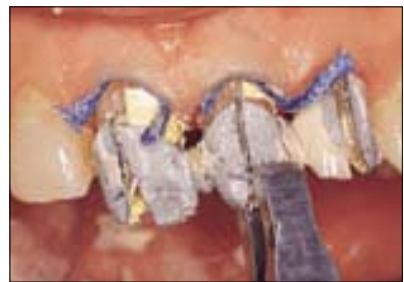
그림 3

치은부위의 손상을 최소화하기 위하여 보철물 제거 시 retraction cord를 사용하였으며, 이때 확대경을 이용하여 예리한 cutting을 실시한다

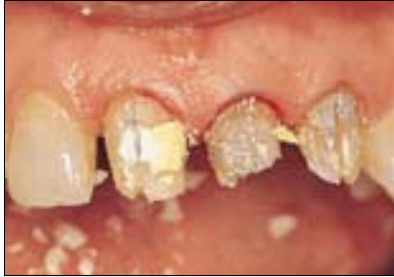
그림 4

제거 시에는 일반적인 crown remover를 사용하지 않고 특별히 고안된 holder를 사용하여 연조직에 손상을 입히지 않도록 한다.

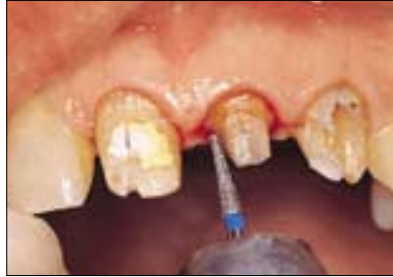
그림 5

치아 삭제 후에 치은의 상태와 지대치의 color가 양호함을 알 수 있다. 이러한 경우에 정확한 provisional restoration을 통하여 예후를 측정할 수 있으며, 연조직의 healing을 유도할 수 있다. 이때 margin부위는 항상 subgingiva로 깊게 넣지 않는다.

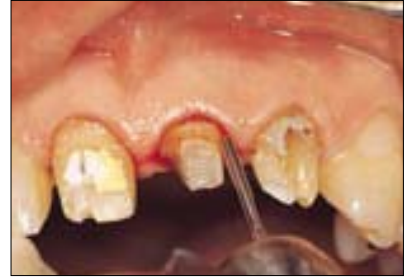
그림 6

TPE point bur를 이용하여 깨끗하고 정확한 shoulder margin을 부여한다. 이때에는 retraction cord를 사용할 필요가 없다.

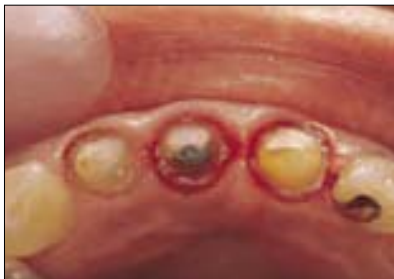
그림 7

기존의 보철물에 의한 redness가 보이지만 임시 보철물을 위한 인상 채득을 실시한다. Temporary setting 후에 root planning을 실시할 예정이다.

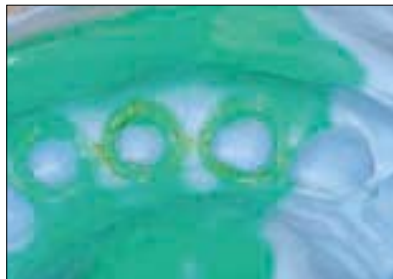
그림 8

Agar-alginate combination 인상 채득을 실시 하며, 경화 단축을 위하여 plaster에 stone을 첨가하여 pouring하고 모형이 나오면 indirect로 임시 보철물을 제작하게 된다

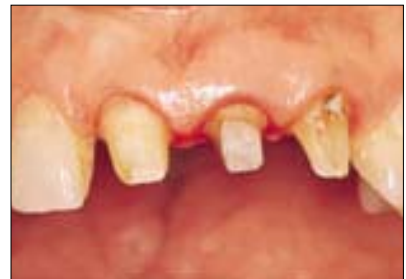
그림 9

기존의 보철물을 제거하고 임시 보철물을 제작하기 까지 약 1시간이 지난 후의 연조직 상태. 임시 보철물을 장착한 후 연조직의 level이 바뀌고 healing이 어느 정도 이루어 지면 final finishing을 하고 최종 인상을 채득하게 된다.

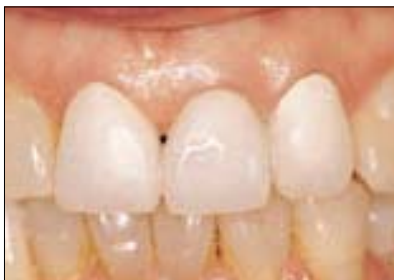
그림 10

10일 후 연조직이 안정된 모습을 보여준다. 임시보철물의 shade가 주위의 치아와 맞지 않지만, margin의 적합도 및 polishing정도에 중점을 두어 제작한 것으로 최종 보철물에 대한 예후를 예상할 수 있다.

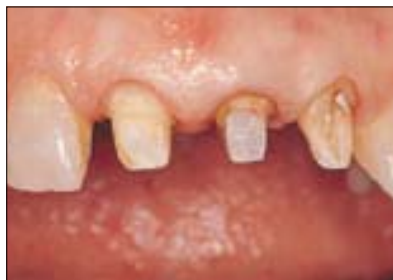
그림 11

연조직이 healing된 상태에서 임시 보철물을 제거 하였을 때 치경부위의 black shadow가 완전히 사라진 것을 알 수 있다. 투명도가 좋은 최종 보철물을 선택할 경우에 치경부의 black shadow를 없앨 수 있을 것으로 생각된다.

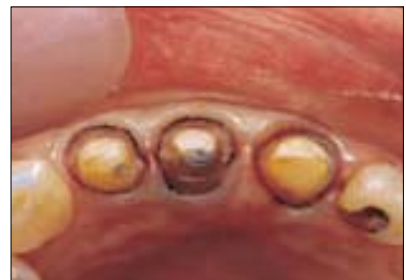
그림 12

TPE point bur로 마무리하고 최종인상을 채득하였으며, 이때 연조직은 자극을 많이 받지 않았음을 사진을 통해서 알 수 있다.

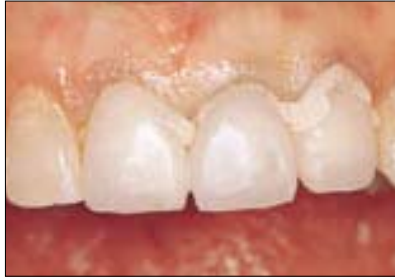
그림 13

Retraction cord를 제거하지 않은 상태에서 임시 보철물의 내면을 깨끗이 한 후에 relining을 실시하였다. 이때 필자의 경우에는 빠른 setting을 위해서 GC사의 resin을 사용한다.

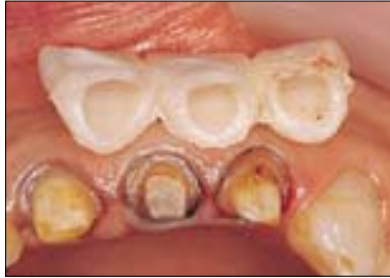
그림 14

정확하고 깨끗한 finish line이 인기되었음을 확인할 수 있다. 이 과정 중에 연조직은 깨끗이 보전되었다.

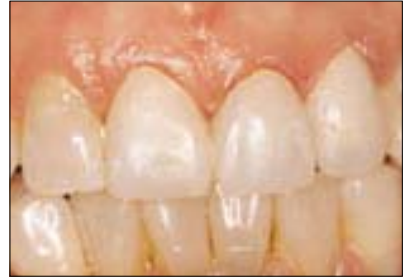
그림 15

Relining한 margin을 현미경 하에서 다듬고 polishing하여 건강한 연조직을 보존할 수 있도록 한다.

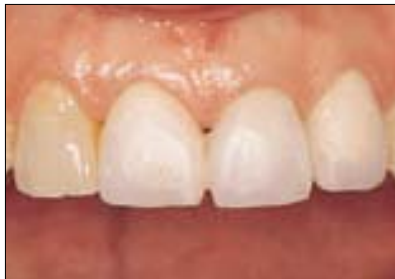
그림 16

2주 후의 건강한 안정된 연조직과 임시 보철물, 환자의 경제적인 이유로 투명감이 좋은 all-ceramic crown 대신에 PFM crown으로 setting하기로 하였으며, 불투명감으로 인한 약간의 부자연스러운 색상은 감수하기로 하였다.

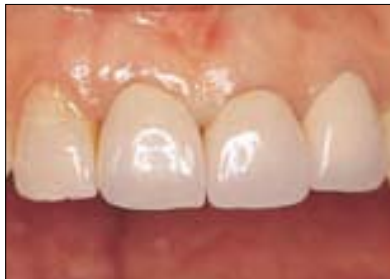
그림 17

Collarless type의 PFM crown을 제작하였으나 metal coping에 의해 주변 자연치의 투명감과 색조에서 차이를 보였으며, 그늘진 조명 하에서 금속의 shadow가 약간 비취 보였다.

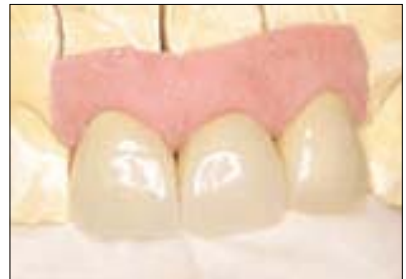
그림 18

작업 모형상에서 연조직에 대한 정확한 anatomy의 정보를 제공하기 위하여 연조직 모형을 제작하였다.

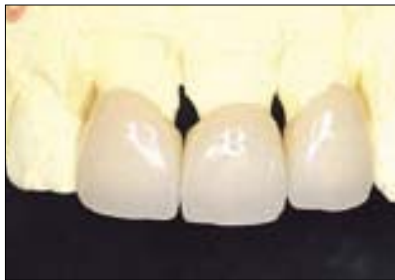
그림 19

Chair time을 최소한으로 하기 위하여 contact은 정밀한 과정을 통하여서 모형상에서 조절한다. 이 과정에서 필자는 분리되는 die를 가지는 모형을 복제하여 그 solid cast를 이용한다.

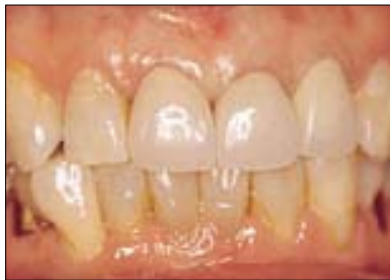
그림 20

Collarless type의 PFM crown에 대하여 환자는 만족하였다. All-ceramic으로 완전히 해결되었을 치경부의 black shadow가 약간 남아 있는 것으로 관찰된다.
