# 서울 종암1동 고대빌딩 붕괴사고를 접하면서

**임용상 총무이사**  
태성구조기술사사무소 소장

## □ 붕괴건물 개요

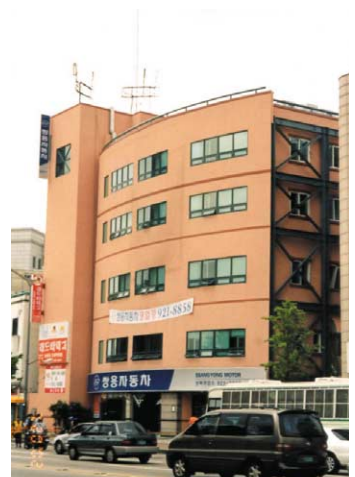
사진 1 붕괴되지 않은 전면 부분 내부 철골 바닥과 외벽 일부 붕괴

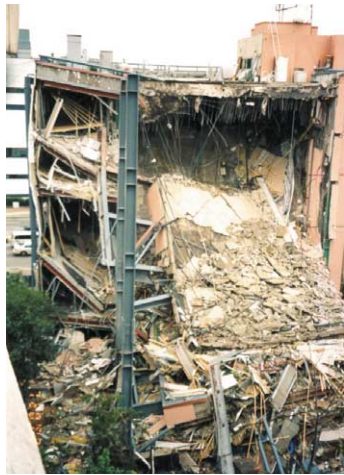
붕괴된 건물은 지난 93년에 지어졌으며 지하1층 지상5층 규모의 철골철근콘크리트조(붕괴되지 않은 건물) 및 철골조 건물(붕괴된 건물)로 지난 97년 증축하여 불링장으로 사용되어 왔다.

사진 2 붕괴된 후면 부분

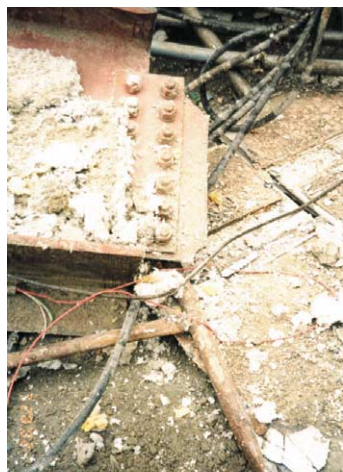
이러한 인명 사고가 뒤따름에도 불구하고 자기 자신이 최고 기술자라고 생각하여 건축물 안전에 자만하여 설계 및 시공하며, 정작 건축구조 기술사는 일체 접근조차 힘들게 되어 있다. 우리 나라에서는 소규모 건축물은 건축 구조가 고려되지 않고 있다. 붕괴 건물의 경우 건축 설계의 첫 검토 단계인 건축 허가는 배제되어 신고 처리하도록 되어 있다. 그 다음 검토 단계인 시공 과정에서도 비전문가가 어떤 구조적인 감각도 없이 건설 공사를 진행하고 있다. 붕괴 건물의 경우에도 용도 변경 되는 과정에서 전문가가 개입한 흔적은 어디에서도 찾아보기 힘들다. 붕괴 건물의 붕괴 원인을 추정해 보면 불링장에서 오피스텔로 용도 변경되는 과정에서 불링장의 활하중은 오피스텔의 활하중보다 크기 때문에 하위 하중으로 취급한 것 같으며 붕괴 건물의 경우 활하중은 작더라도 내외벽 벽돌 및 칸막이 하중과 온돌 하중을 고려한다면 불링장의 활하중을 훨씬 초과하게 되어 있다. 또 건축 재료의 특성을 고려해 보면 사진에서와 같이 철골 철근콘크리트조 부분은 붕괴되지 않고 철골조 건물만 붕괴되었다. 철골조의 장점인 연성재의 특성을 살릴 수 있는 접합부 처리가 잘 되었으면 쉽게 붕괴되지 않았을 것이다. 붕괴 건물의 경우 기둥과 보의 접합을 현장 용접하였고 다고 전해지고 있으며 용접부 결함으로 용접 부위가 모두 파괴되었다.

사진 3 용접 부위

규제가 필요하고 건축 공사 시 건축 구조 기술사의 협력 하에 기존 건축물과 개조개축으로 인한 응력의 흐름을 고려한 구조물 검토가 이루어져야 한다.

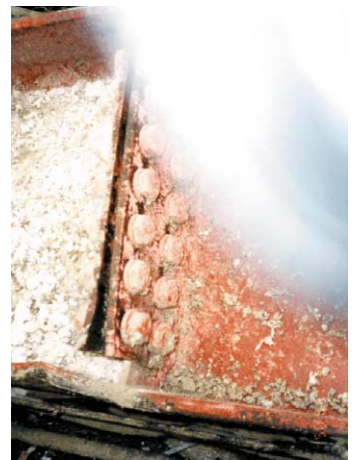
사진 4 용접 부위
