폐수처리장에서의 직식재해 발생사례(7)

- 배수관 외부 도색작업 중 발생된 복합유기용제 증기에 의한 중독 -

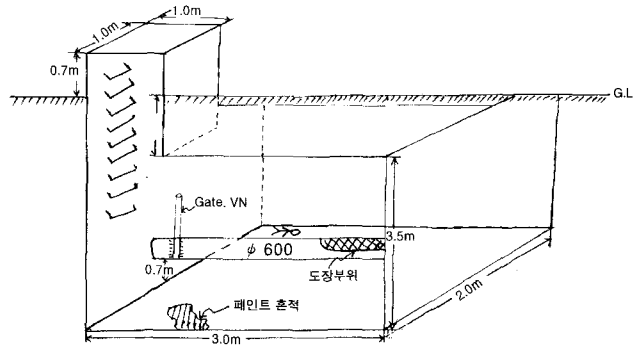
< 재해상황도 >

- 재해일 오전 ○○배수지 내 2호지 유입밸브실 내에서 롤러도장기를 이용하여 배수관(φ 600mm, 길이 4.0 m) 외부에 대한 도색작업 중 발생되는 복합유기용제 증기를 다량 흡입하여 급성 중독, 사망한 재해임

롤러도장기를 이용하여 밸브실 하부에 위치한 배수관 외부에 대한 도색작업을 수행(추정) 도색작업시 발생된 혼합유기용제 증기에 피재자가 급성중독되어 쓰러짐

- 13:45경 ○○배수지 관리인이 사무실 근무를 끝내고 배수지에 도착하여 13:50경 사고현장에서 피재자인 작업자를 찾던 중 열려져 있는 밸브실 상부에 설치된 맨홀(1.5m × 1.5m)에서 반듯이 쓰러져 있는 피재자를 발견하고 119에 신고 14:05경 구급차가 도착, 구조요원이 사망사실을 확인함

○ 환기장치 미설치

탱크 등 통풍이 불충분한 옥내작업장에서 도장작업을 수행할 경우에는 환기장치를 설치하여 작업 중 발생하는 유기용제 증기를 강제환기시켜야 하나 미설치하였음

※ 조사시 측정결과 : 가연성가스가 LEL의 73%였음

- 통풍이 불충분한 옥내작업장에서 도장작업시 환기장치 설치
- 작업시작 전 산소농도 및 유해가스농도 측정
- 호흡용 보호구 지급 및 대피용 기구 비치
