농업기반공사의 농업재해대책

The Disaster Prevention of KARICO in the Agriculture

서영제*
Suh, Young Jae

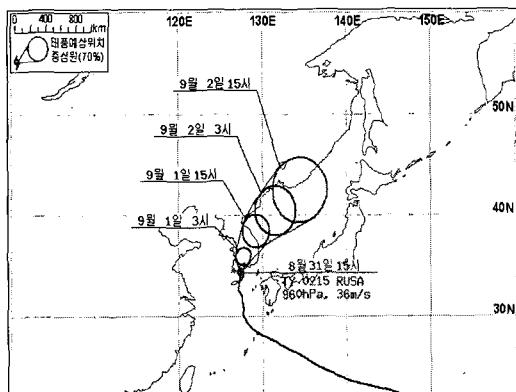
그림 1. 제15호 태풍 「루사」 진행경로

1) 8월 23일 광에서 발생한 「루사」는 965hPa (최대 풍속 35 m/s)의 강한 세력을 유지하면서 8월 31일 15시 30분경 전라남도 고흥반도에 상륙한 뒤, 우리나라 내륙지방을 관통하여 9월 1

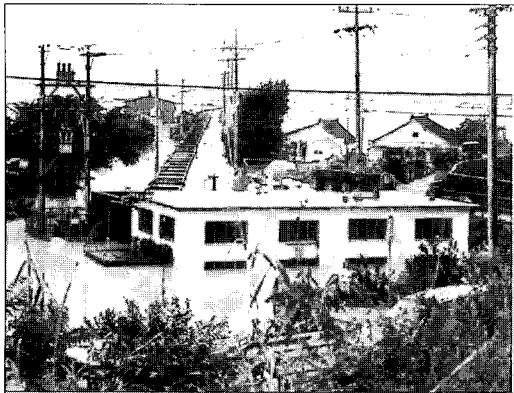
김해 한림지역 침수 전경

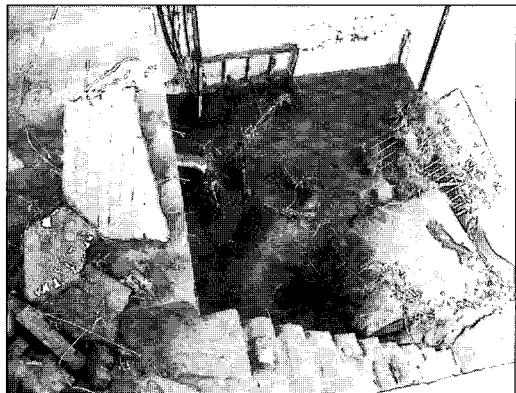
진산 특리 양수장 전파

배수장의 경우에는 여러 가지가 있겠지만 첫째, 설계기준에 미달되는 배수장의 배수능력 부족, 둘째, 배출 Box 설치를 위한 하천제방 절개 후 되메

움 부분 취약 (되메움 후 절개사면이 안정되기 전 홍수발생), 셋째, 배출부 BOX와 되메움 흙의 접촉 부분 유로형성 및 파이핑 현상, 넷째, 기전시설물 침수로 배수장 기능 상실, 마지막으로 한전선로 피해에 따른 정전으로 배수장 작동 불가 등을 들 수 있다.

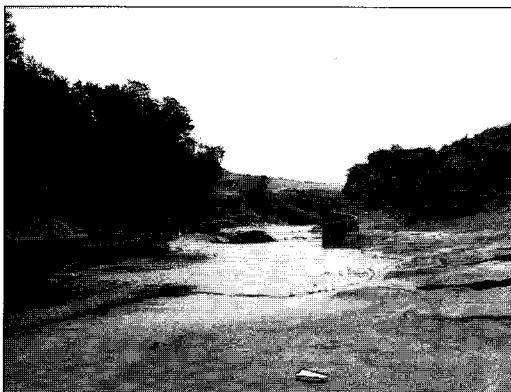
강릉 장현 저수지 여수토 방수로 붕괴

시설별 주요 피해 원인을 살펴보면 저수지의 경우 첫째, 설계 빈도 이상의 강우 발생에 따른 여수토 방수로 홍수배제 능력 부족으로 제체 월류 및 유실, 둘째, 여수토 방수로 단면부족 및 노후화로 정수지, 방수로 옹벽파손 및 제체 접촉부 세굴, 셋째, '83년 이전에 설치된 시설은 설계기준 강우량이 작아 홍수 시 피해 가중, 마지막으로, 제당사면 및 여수토 방수로 배면 우수배제시설 미비 등을 들 수 있다.

인이 상존하고 있으며, 둘째, 농업용 저수지의 홍수기 수위조절 능력이 부족하고, 셋째, 저수지 하류지역에 도시 또는 부락 등이 있어 risk(위험도)가 큰 저수지의 홍수처리에 대한 설계기준이 미흡하며, 넷째, 이상강우에 의한 돌발 홍수시 신속하고 적절한 대처 시스템 미흡 및 여수토 방수로 단면부족 및 시설노후 등을 들 수 있다. 이의 대책으로서는 첫째, 기설 저수지 홍수배제 능력 향상으로 구체적으로 '82년 이전에 설치된 저수지의 물념이 시설 보강, 100년 빈도 이하의 시설물을 200년 빈도 이상으로 보강하며, 물념이 확장이 어려울 경우 중심점토 높이 증대 및 제당 송상 등을 하고, 둘째, 농업용 저수지 홍수조절 기능을 강화하는 것으로서 구체적으로 수위조절 가능 저수지는 재해예방 차원에서 홍수기 관리수위 설정, 수위조절용 수문 및 비상 방수로 설치, 일정 규모 이상의 저수지에 홍수 예·경보 시스템 설치(예상강우에 따른 수위 관리시스템 구축) 등을 들 수 있다. 세째, 노후화된 여수토 방수로 보강으로서는 구체적으로 제당과 접촉되는 여수토 방수로, 진수지 뒷면은 사석공으로 보강하고 방수로 옹벽 여유고 상향 조정 및 진수지 길이 확장, 시설 노후화로 강도가 저하된 여수토 방수로 옹벽교체 및 하류하천 보강 등을 들 수 있다. 마지막으로 저수지 설계기준 개선으로서 현행 설계 홍수량(200년 빈도×1.2) 기준 유지, 홍수피해시 인적, 물적 피해가 크게 예상되는 지구는 risk를 감안하여 가능최대홍수량(PMF)으로 설계(건교부에서 시행중)하고 일정 규모 이상의 저수지는 유효저수량 외에 순수 홍수조절 용량 추가확보 등을 들 수 있다.

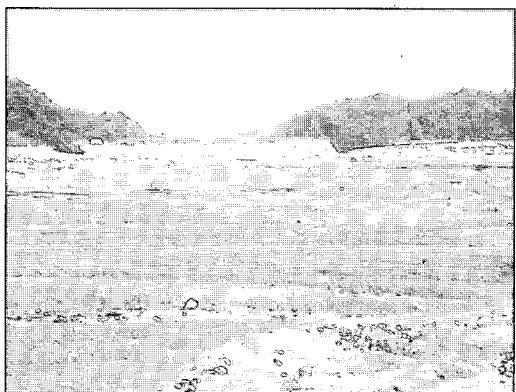
강릉 장현 저수지 수몰지 전경
