올바른 타이어 사용관리 및 사고예방 정보

한 인 백*

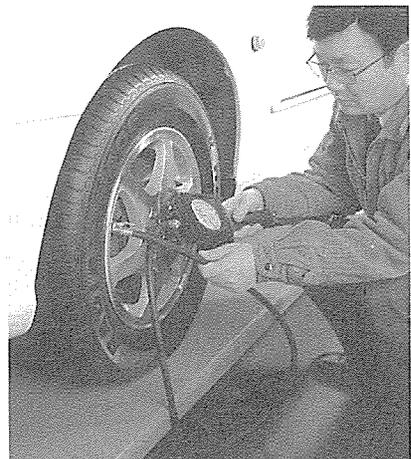
일반적인 승용차의 추천 공기압 30psi(압력 단위로 pounds per square inch의 약자, 14psi는 약 1kg/cm²에 해당)를 기준으로 해서, 30psi의 150%, 75%, 50%, 38%의 공기압으로 타이어에 공기를 주입하고 타이어에 일정한 하중을 가한 상태에서 드럼시험기를 이용 81km/h 속도로 2시간 주행 후 121km/h부터 30분 간격으로 8km/h 씩 증가 시켜 파괴현상이 발생할 때까지 시험을 실시했다.

추천 공기압(30psi)일 때의 주행거리를 기준으로 하여, 파손시까지의 주행거리를 지수

화 한 결과 공기압이 낮아지면 타이어의 주행거리는 짧아지게 되는데, 이는 실제 도로 주행시에서도 노면과의 마찰면이 증가하여 마모량이 많아질 뿐만 아니라 연비도 나빠지게 된다.

반면 추천 공기압의 150%(45psi)에는 주행거리 지수가 1.21로 나타나 공기를 추천 공기압보다 높게 주입하면 타이어의 주행거리가 길어지나, 타이어내의 공기압을 지탱하고 있는 코드의 대응력이 증가하여 승차감이 나빠지고 충격 흡수에너지도 저하하여 도로의 요철에 의해 코드가 파열될 수 있다.

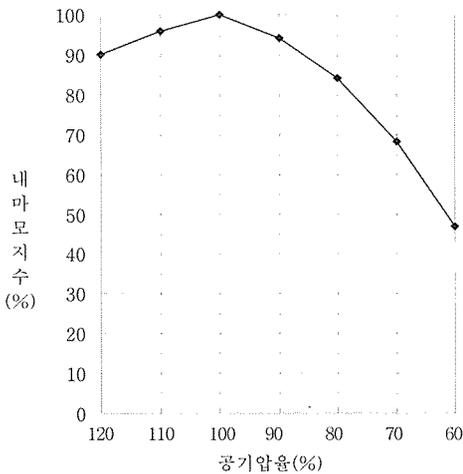
〈그림 1〉 실차에서 공기압과 트레드마모

〈그림 1〉은 실차 시험에 있어서 공기압과 마모와의 관계를 나타낸 것으로 공기압 100%일 때에 비해 공기압이 60%로 저하되게 되면 마모가 2배 이상 빨라지는 것을 나타낸 것이다.

또한 타이어에 공기를 규정이상으로 주입하게 되면 타이어 트레드의 접지면적이 감소하는 동시에 트레드 중심부의 접지압이 높아져 트레드 중심부의 마모가 빨라지게 된다.

그리고 타이어 시험결과에서 공기압을 증가시켰을 때 주행거리 지수가 증가하는 것은 드럼시험기에 의한 시험이 마찰열에 의한 내구력을 평가하는 반면 실제 도로 주행시 내구력은 타이어의 마모에 의한 것을 반영하므로 소비자가 느끼는 타이어의 수명은 실차에서의 공기압율에 따른 마모지수가 현실적일 것으로 생각된다.

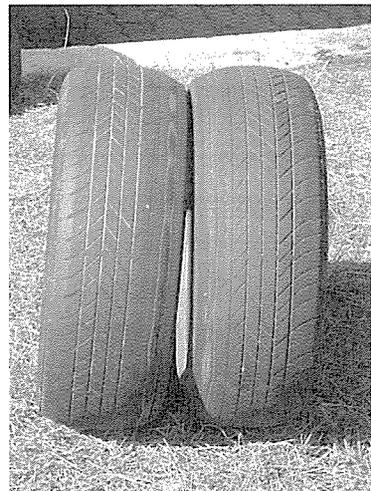
〈사진 1〉 편마모된 타이어

〈사진 1〉은 차량에 장착되었던 타이어로 편마모되어 스틸벨트(Steel Belt)가 드러난 상태이다.

편마모된 타이어를 공기압 변화 시험과 같이 주행속도를 증가시키면서 시험한 결과 정상적인 타이어의 주행거리를 1로 했을 때 0.48로 나타나 편마모된 타이어의 내구성이 많이 저하된 것으로 나타났다.

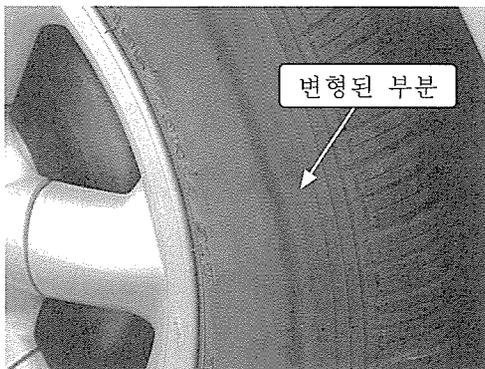
〈사진 2〉 핑크난 상태로 주행하여 발생한 사이드월 변형

또한 타이어에 핑크가 발생하여 공기가 완전히 누출된 상태에서 주행을 한 후 핑크 부위를 수리해서 다시 사용하는 소비자가 있으나, 이러한 타이어는 사이드월 부분이 휠 등에 눌러서 변형(사진 2 참조)되어 타이어의 강도가 매우 약화된 상태로 다시 사용

하게 되면 위험하다.

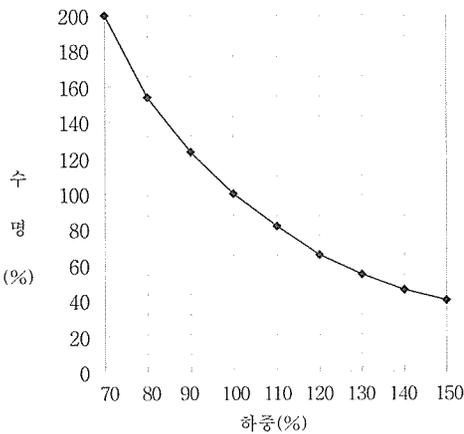
〈그림 2〉 하중과 마모관계

〈그림 2〉는 실차에서 하중과 트레드의 수명관계를 나타낸 것으로 적정하중 때 수명을 100으로 했을 적정하중의 70%일 때는 수명이 2배로 증가하고, 적정하중의 150%를 과적하면 수명이 40%로 단축되는 것을 나타낸다.

이와 같은 과하중시 타이어 내구성의 변화를 확인하기 위하여 승합차용 타이어에 적정하중의 150% 하중을 가하여 내구성 시험을 실시한 결과 적정하중을 적재했을 때의 주행거리를 1로 했을때 0.45로 나타나 과하중이 타이어의 내구성에 많은 영향을 주는 것으로 나타났다.

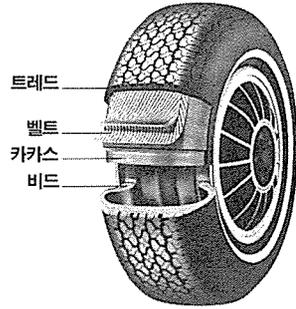
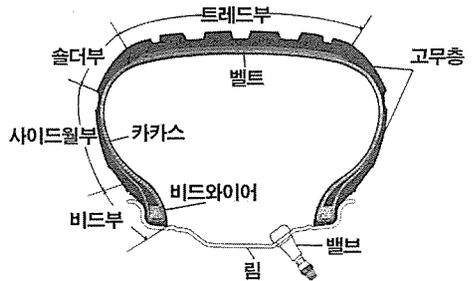
- 트레드(Tread) : 타이어가 도로와 접촉하는 부분의 두꺼운 고무층으로 내마모성 및 내충격성이 우수해야 한다.
- 벨트(Belt) : 트레드와 카카스를 강하게 묶어 트레드의 강성을 높여주는 역할을 하는 띠.
- 숄더(Shoulder) : 트레드의 가장자리 부터

사이드월의 윗부분을 말하며 카카스를 보호함과 동시에 주행시 발생하는 열을 발산한다.

- 사이드월(Side Wall) : 숄더 아래부분부터 비드사이의 고무층으로 내부의 카카스를 보호한다.

- 카카스(Carcass) : 고무로 토핑(Topping)한 코드를 여러겹으로 겹친 타이어 골격을 형성하는 부분으로 내충격성 및 내굴곡성이 좋아야 한다.
- 비드(Bead) : 코드의 끝부분을 감아줘 타이어를 림에 장착시키는 부분으로 강선 및 코아 고무로 구성된다.

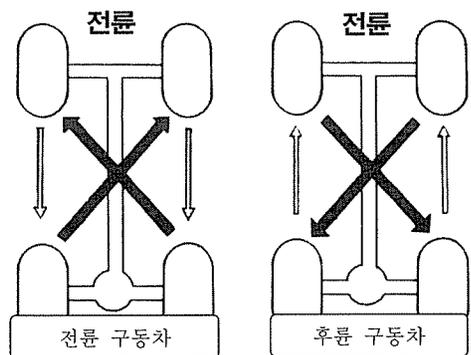
- 이상마모란 트레드가 골고루 마모되지 않는 현상으로 자동차의 휠얼라인먼트가 맞지 않거나 타이어의 위치교환이 바르지 못했을 때 발생한다.
- 다음은 타이어의 위치교환 방법으로 구동축에 위치한 타이어의 마모속도가 빠르므로 자동차의 구동방법에 따라 알맞게 선택한다.

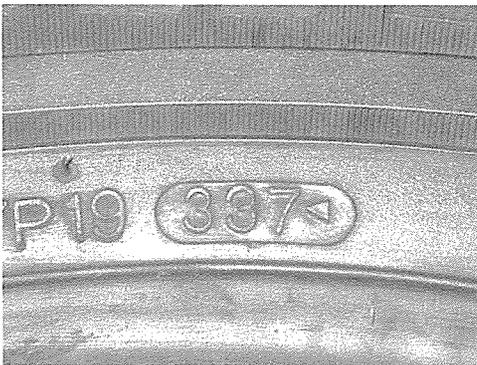
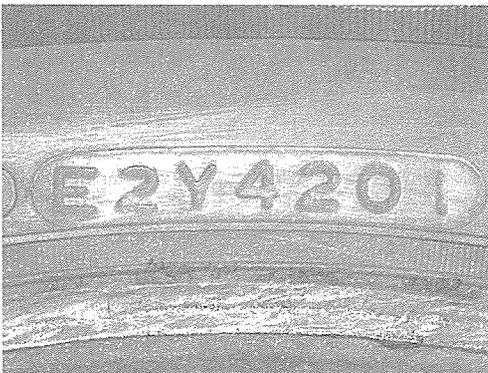
타이어 생산일자 표시 방법

- 337로 표시된 것은 과거 1999년까지의 표시방법으로 끝자리가 생산년도를 표시하고 앞2자리는 생산주간을 표시하는 것으로 1997년 33째주에 생산된 제품임을 표시하는 것이며, 오른쪽의 4201은 2000년 이후의 생산일자 표시방법으로

앞 2자리가 생산주간을 뒤 2자리가 생산년도를 표시하는 것으로 2001년 42째 주 생산품임을 표시하는 것이다.

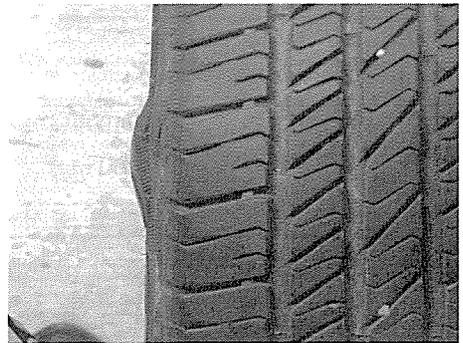
〈사진 3〉 충격에 의한 사이드월 돌출

사이드월 돌출은 보도의 연석이나 도로 위의 장애물을 넘을 때 타이어의 사이드월이 트레드와 립사이에 끼여 충격을 받아 내부에 있는 코드가 절단되어 발생한다(사진 3 참조).

이러한 사이드월 돌출을 예방하려면 타이어에 적정공기압을 유지하고, 장애물을 넘을 때에는 최대한 속도를 낮추어 충격을 적게 해야한다.

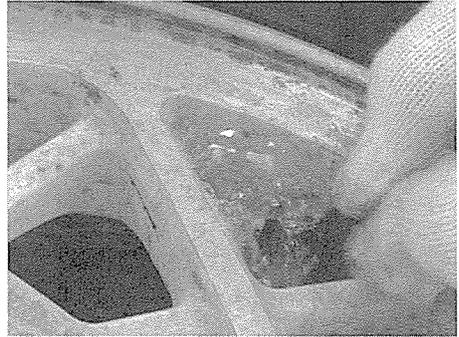
〈사진 4〉 밸브주위 공기누출(비누거품)

휠에 새 타이어를 장착 할 때 밸브에 충격이 가해져서 변형 또는 절단에 의해 공기 누출 현상이 발생될 수 있다(사진 4 참조).

따라서 새 타이어를 장착 할 때에는 공기 주입 밸브를 함께 교체해야 한다.

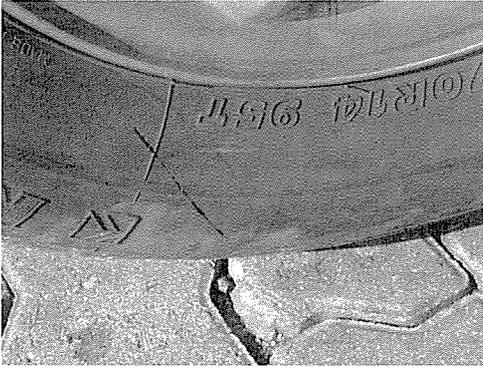
〈사진 5〉 사이드월 손상

지하철 공사장 주변 등에는 도로상태가 불량하고 날카로운 철근 등이 있어 조심해서 주행하지 않으면 타이어에 손상을 입을 우려가 있다(사진 5 참조).

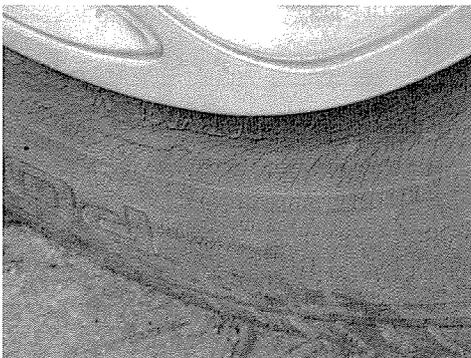
〈사진 6〉 노화되어 사이드월 고무에 크랙이 발생

또한 트레드가 마모한계(홈깊이 1.6mm 이하)에 도달되기 전이라도 〈사진 6〉과 같이 타이어의 측면에 크랙이 발생하여 갈라지는 경우는 노화 되어 매우 위험한 상태이므로 타이어를 새것으로 교체해야 한다.

타이어는 공기중의 산소와 오존 등에 오랜 기간 노출되면 구조적으로 강성이 약해지므로 타이어 측면에 표기된 제조일자를 확인하여 오래된 타이어는 사용하지 않도록 해야한다.
