교합을 고려한 전치부 심미 보철 수복

- Anterior Esthetic Restoration in the Functional Point of View -

임 주 환 원장
프라임치과의원

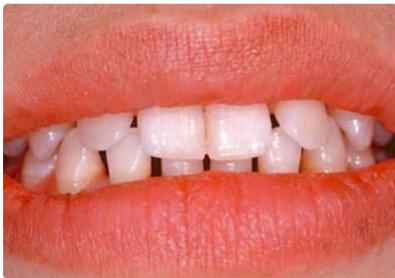
그림 1

초진시 구강의 관찰 소견으로 심미적 문제점을 관찰할 수 있다.

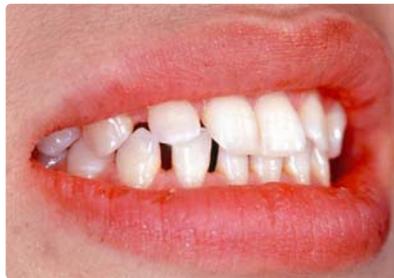
그림 2

측면 관찰시에도 많은 치아 공간을 관찰할 수 있다.

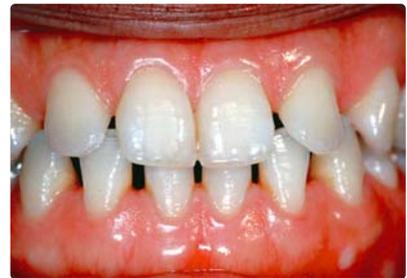
그림 3

초진시 교합상태로서 상악 전치부에 multiple diastema가 존재한다.

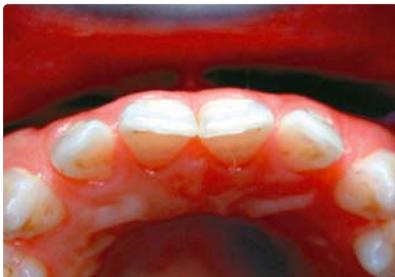
그림 4

상악 전치의 순설 두께가 매우 얇으며 배열이 불규칙하다.

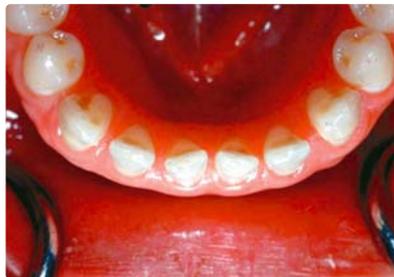
그림 5

하악 전치의 배열을 보여주며 치아 사이에 많은 공간이 존재한다.

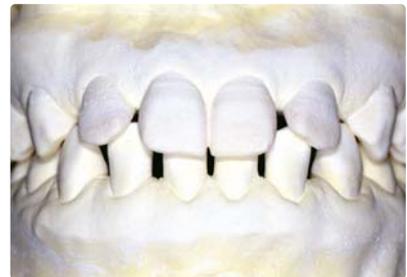
그림 6

진단모형 상에서의 전방 교합상태.

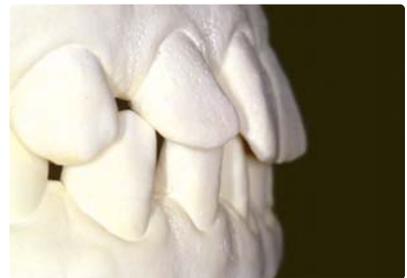
그림 11-1
진단모형 교합상태로서 상하악 전치의 순설경사를 볼 수 있으며, deep bite 양상을 보인다.

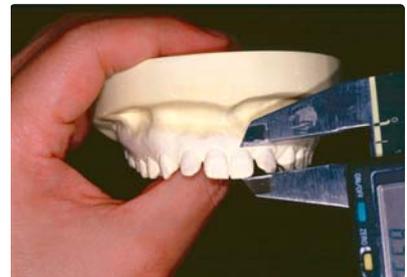
그림 13
치아 크기 및 공간 측정을 시행하였다. 이 후 진단 납형 조각을 시행하여 치료결과를 예측한다.

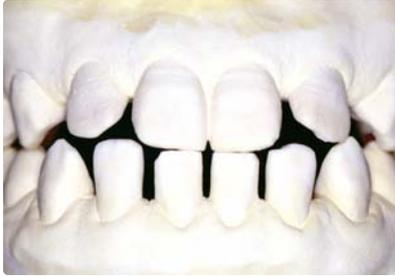
그림 14

전방운동시의 전치유도. 하악 중절치가 짧음에도 불구하고 상하악 중절치 사이에만 유도가 이루어진다.

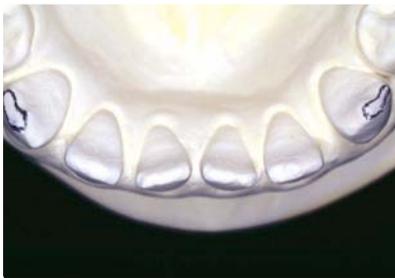
그림 17

좌측 측방 운동시 하악견치 원심절단 경사부에서 견치유도가 이루어진다. 교합조정시 이 부분은 절대로 삭제해서는 안된다.

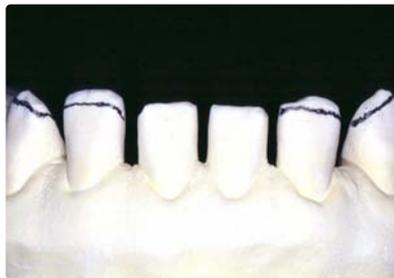
그림 18

하악 전치의 절단부 높이를 맞추면서 상악전치 설면의 공간을 확보하기 위해 교합조정을 시행할 부분을 표시하였다. 전치유도 및 견치유도가 이루어지는 부분은 그대로 보존하였다.

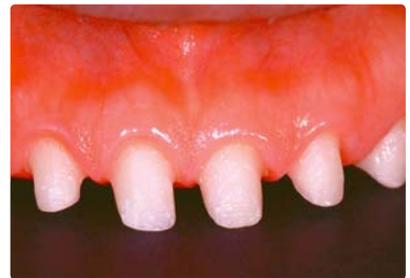
그림 19

치료계획 확정후 상악 지대치를 형성한 모습.

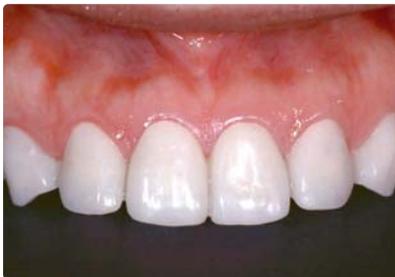
그림 20

진단납형을 복제하여 미리 제작한 임시수복물을 지대치 형성후 장착한 모습.

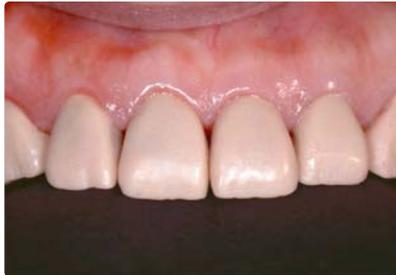
그림 23
금속코핑 시적시 치료결과를 예측해보기 위해 금속코핑 상에 인레이 왁스를 사용하여 치관 외형을 형성한 후 시적한 모습.

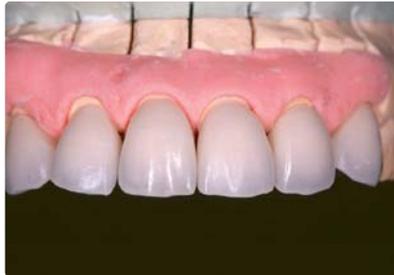
그림 24
작업 모형 상에서 제작중인 금속도재관.

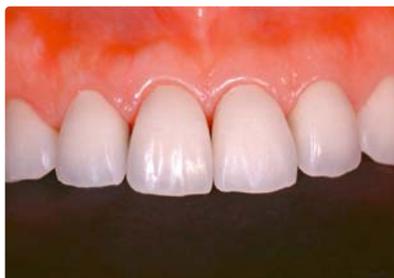
그림 27
구강내 시적한 상태. 치아색상 및 절단부 투명도 등은 비교적 양호하나 치아의 순면과 절단면 외형에 강하게 부여된 해부학적 형태로 인해 치아가 남성스러워 보이며 관찰자의 시선을 분산시키므로써 더 커 보이게 된다.

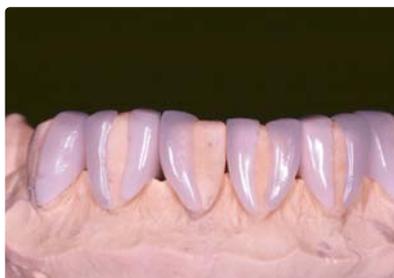
그림 30
하악전치에 pressable ceramic (Finesse: Ceramco/Dentsply, USA)을 사용하여 제작된 인접면 라미네이트. 환자가 하악치아의 과도한 삭제를 원치 않았으므로 절단면 교합조정만 시행한 후 제작하였다.

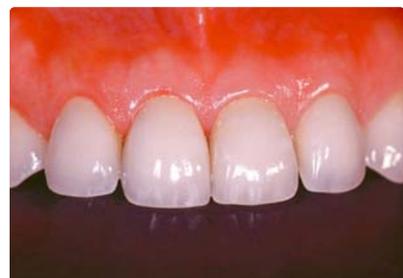
그림 31
최종보철물을 구강내에 시적한 상태. 치아의 해부학적 형태를 최소화하고 절단면외형을 단순화하여 시선을 분산시키지 않고 가지런히 모아줌으로써 치아가 크게 보이는 것을 줄여주었다.

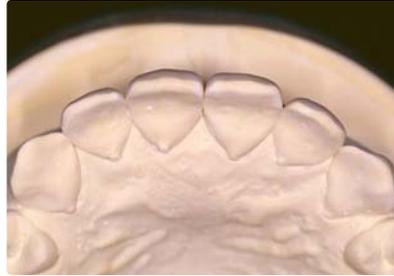
그림 33
절단면 모습으로 치아 배열 상태가 개선되어 있다.

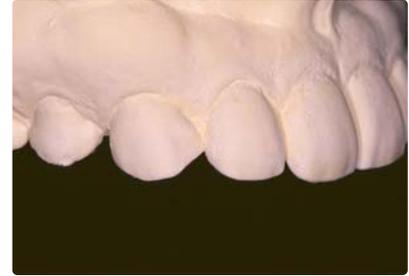
그림 34
측면모습 (우측). 견치 형태가 지나치게 커지지 않도록 후방부의 공간은 그대로 남겨두었다.

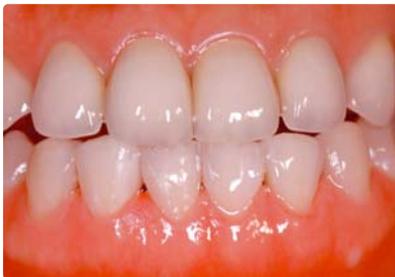
그림 38
최종보철물 장착후 하악을 약간 전돌시킨 교합 상태에서 비교적 만족할 만한 결과를 얻었다.
