# 전기난로 감식(감정) 방법에 관한 연구

[ An Investigation method for electric heaters ]

연구자 : 서울지방경찰청 최승복 · 박정기  
LG전자 이영철

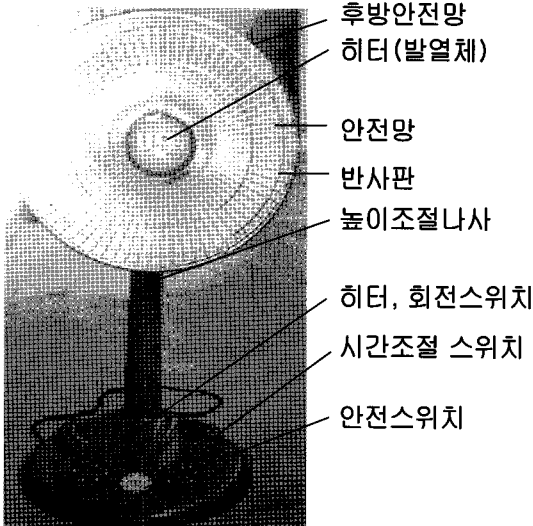
< 외부구조 >

- ▶ 모 델 : VH1000
- ▶ 정격전압 : 220V
- ▶ 소비전력 : 950W

그림에서 살펴본 바와 같이 전열기는 간단한 구조로 되어 있으며 본제품의 경우 안전장치는 접점을 이용한 바닥면의 전도 스위치가 전부이며 기기를 보호할수 있는 퓨즈가 없는 것이 특징이다.

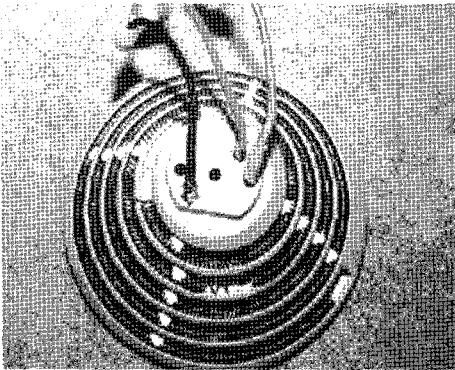
< 발열체 >

열선(코일)은 2개로 나뉘어져 있으며 저온시는 한곳에 고온일때는 양쪽 코일에 전원이 투입된다. 히터, 회전 스위치는 그림에서 보는 바와 같이 3개의 접점이 타원형 회전축에 의해 입력단 접점에 접속하는 방식이다.

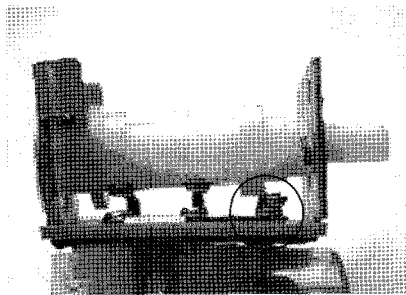
▲ 꺼짐상태  
접점이 입력측 단자에서 떨어져 있다

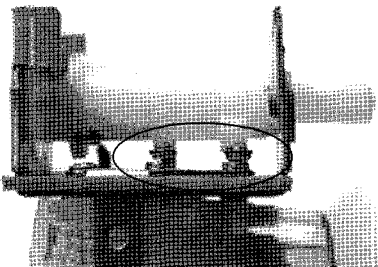
▲ 저온  
1개의 접점이 붙어 있다

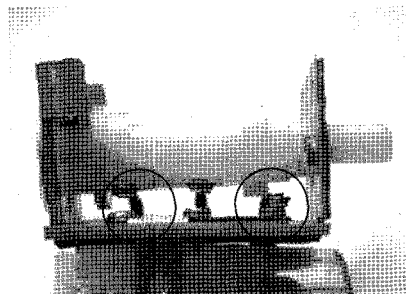
▲ 고온  
2개의 접점이 붙어 있다

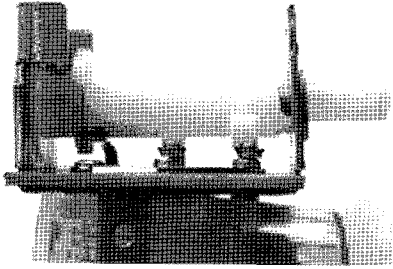
< 전도스위치 >

- ▲ 전도 스위치는 푸쉬콕에 의해 아래 접점이 위로 올려져 전원이 인가되며 전열기가 쓰러지거나 굴곡이 있는 곳에서는 푸쉬콕이 스프링에 의해 내려가면서 전원이 차단된다.

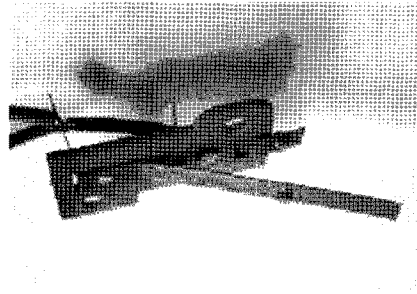
- ▲ 회전 고온  
3개의 접점이 모두 붙어 있다

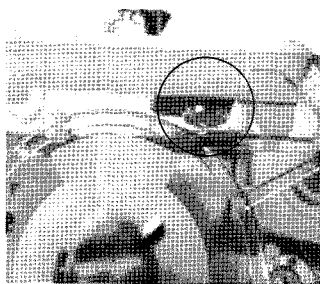
< 시간조절 스위치 >

- 입력
- 출력
- 접점
- 조절손잡이 축

- ◀ OFF상태  
접점이 떨어져 있다

- ◀ ON상태  
접점이 붙어 있다

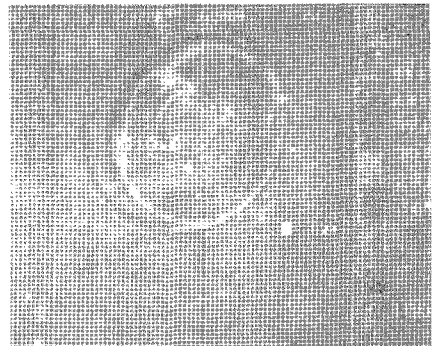
- ① 실험방법은 220V 전원이 인가된 2개의 전열기를 나란히 배열하고 안전망에 가연물을 덮어 두었다.
- ② 사진상 우측은 히터 스위치를 강(고온)으로 조정하여 안전망에 가연물(의류)을 덮어 두었다.
- ③ 좌측의 전열기는 히터 스위치는 꺼짐으로 조정하여 안전망에는 의류를 덮어두고, 바닥에는 목재 가연물을 쌓아두고 급속히 연소 할수 있도록 설치 하였다.
- ④ 전열기의 외부 온도는 적외선 열 감지기로 측정하여보니 약510℃로 측정 되었다.

사진상 우측이 전열기에서 출화할수 있게 하였으며, 좌측은 우측에서 발화하여 연소 확대하는 과정에서 옮겨 붙을수 있도록 가연물을 쌓아 두었으며 또한 전원 코드가 꼬여져 있는

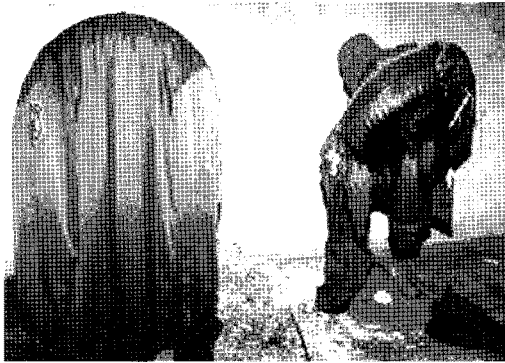
▲ 90분 경과  
가연물에 착화되고 있다

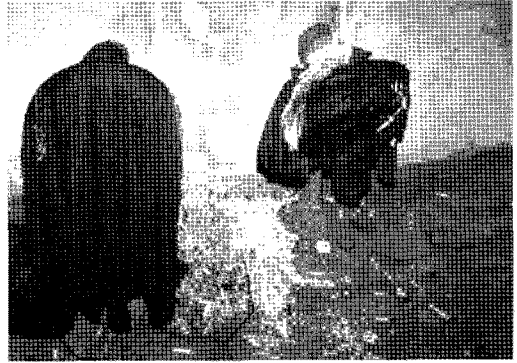
▲ 92분 경과  
전열기 상단 목부위에 착화되어 전  
체적으로 연소되고 있다.

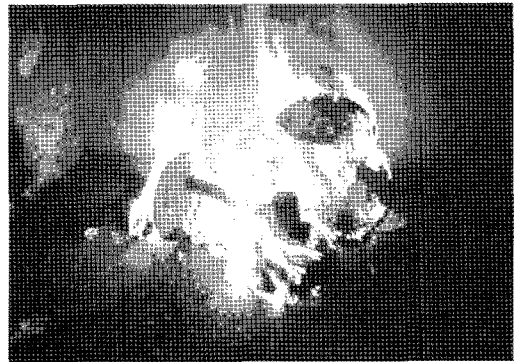
▲ 100분 경과  
우측 전열기는 세워진 상태에서 연  
소되고 있으며, 좌측은 발열부의  
무게로 인해 앞으로 쓰러져 연소  
되고 있다.

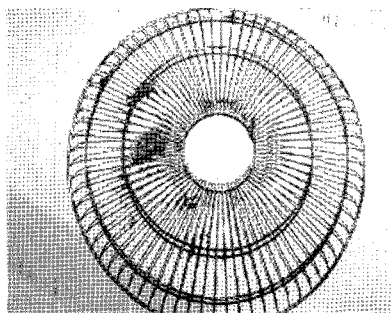
[사진3]

▲ 켜짐상태

사진3은 켜짐상태, 사진4는 꺼짐 상태의 전열기 안전망으로 사진3에 비하여 사진 4가 불완전 연소에 의해 검게 그을린 형태로 식별된다. 이는 산소 공급이 원활했던 켜짐 상태의 전열기는 완전연소에 가까울 정도의 연소 조건에 있었으며, 그렇지 못한 사진4는 상대적으로 불완전 연소를 하며, 그을음에 많이 노출되었던 것으로 판단되며, 주변 가연물이 많고 충분한 산소 공급이 되는 현장의 경우라면 위와 같이 육안으로 켜짐과 꺼짐상태의 안전망으로 구분하기는 곤란할 것이라고 생각된다. 또한 탄화 가연물의 부착 흔적이나 문형으로는 꺼짐과 켜짐의 차이점을 구분하기 어려웠다.

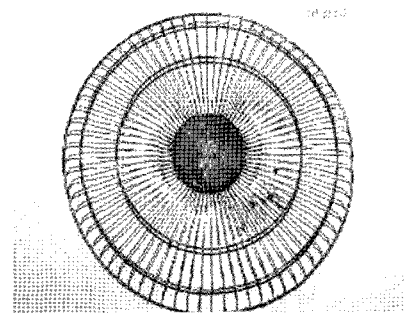
[사진4]

▲ 꺼짐상태

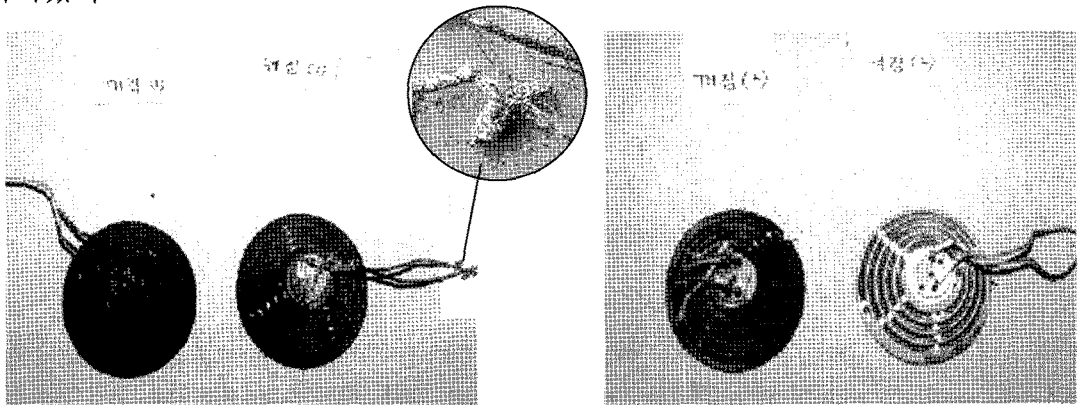
위 사진의 발열체(히터)는 육안상으로 그 차이가 뚜렷하게 구분 되었다. 우측의 켜짐 상태에서 연소된 발열체는 깨끗한 모양으로 발열 형상이 나타났으며, 그렇지 못한 꺼짐 상태의 발열체는 불완전 연소에 의한 다량의 그을음이 부착되어 있음을 알 수 있다.

전열기(선풍기형)에서 가연물이 접촉되어 발화하였을 경우와 연소 확대되는 과정에서 가연물이 접촉되어 소훼되었을 때 어떠한 방법으로 이를 판단해야 하는지 실험을 통해서 알아 보았다. 켜짐 상태와 꺼짐 상태의 비교는 히터(열선)부위의 변색형태와 안전망의 변색 형태로 구분할 수 있었으며 전도 스위치가 떨어지지 않은 상태에서 연소 되었다면 내부 배선에서 단락흔으로 식별이 가능하였다. 하지만 히터 스위치나, 시간조절 스위치의 접점부위의 용융흔으로는 이를 판단하기 곤란 하였으며, 또한 전열기 몸체에 부착되는 가연물의 탄화흔으로는 이를 구분하기 어려웠다.

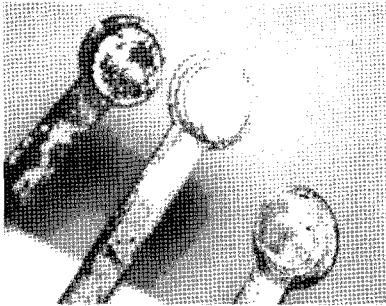
[사진1]

▲ 켜짐상태

시간조절기 스위치 접점 좌측 꺼짐 상태와 켜짐 상태의 육안상 비교는 꺼짐 상태의 스위치가 검게 그을린 모습을 하고 있으나 접점부위는 히터 스위치와 같은 알루미늄 재질로 되어 있으며 용흔이나 아크흔등 전기적인 특이형상을 식별하기 어려웠다.

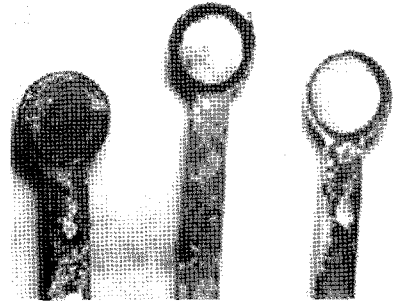
[사진2]

▲ 꺼짐상태

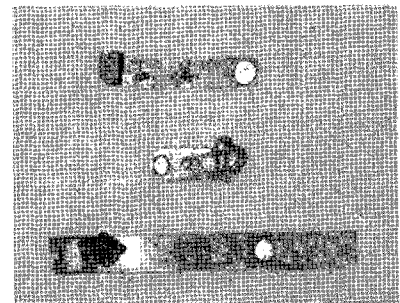
[사진2]

아래 사진1, 사진2는 발열체 주변 배선에서 단락흔이 식별된 전열기의 전도 스위치이다. 위 전도스위치 접점부에서는 전기적인 발열형상 및 용융흔 식별

▲ 켜짐상태

되지 않았다.
