1. 재해발생 경위

재해사례연구

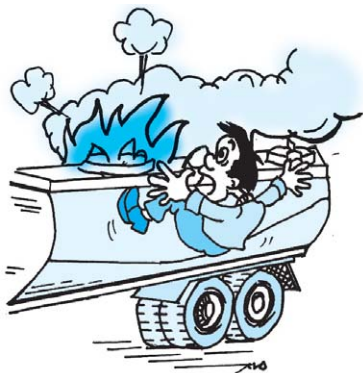
2002년 12월 ○일 16:30분경 ○○특수(주)사업장에서 탱크로울리 차량 탱크 내부를 청소하기 위해 상부에 있는 1번 헤치를 분해하여 흡착포자루로 청소작업중 흡착포가 탱크하부로 떨어지자 이를 살피기 위해 라이터를 켜는 순간 내부에 남아있던 가솔린 증기가 폭발하여 화상을 입고 탱크에서 추락 사망한 재해임.

- 가. 탱크로울리 청소작업시 안전조치 미실시
- 나. 방폭형 공구 미사용
- 다. 안전의식 결여

가. 탱크로울리 청소작업시 안전조치 실시
인화성 물질이 존재하는 탱크로울리 청소작업시 그 내부를 세정하고 가솔린 증기를 불활성가스로 치환하는 등의 안전조치를 실시하여야함.

인화성 물질의 존재 가능성이 있는 장소에서는 작업공구 사용시 스파크 등이 발생할 우려가 있으므로 작업공구는 반드시 방폭형 공구를 사용하여야함.

질식 및 화재·폭발의 위험이 있는 탱크 청소 작업시 내부에 저장되었던 물질이 무엇인지 작업자에게 알려주고, 이로 인해 발생할 수 있는 위험 사항에 대해 교육시켜 안전작업을 유도함.

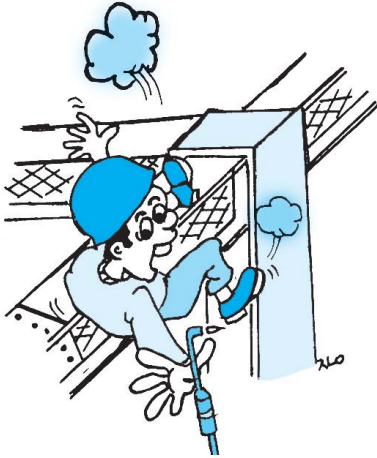
2002년 12월 ○일 16:20분경 (주)○○제철 공사 현장에서 철골로 조립된 지상 2층에 주차테크를 설치하기 위해 철골보 연결 고장력 볼트의 끝부분을 산소 용접기로 용단작업 중 추락하여 사망한 재해임.

- 가. 안전대 부착설비 미설치.
- 나. 개인보호구 미지급
- 다. 작업발판 미설치

가. 안전대 부착설비 설치
작업발판을 설치하기 곤란한 장소에는 안전대를 안전하게 부착할 수 있는 안전대 부착설비를 설치하여야 함.

나. 개인보호구 지급 및 관리감독 철저
추락의 위험이 있는 장소에서 작업시 근로자에게 안전대, 안전모 등 개인보호구를 지급하고, 착용후 작업하도록 관리감독하여야 함.

다. 작업발판 설치
철골 용접작업시에는 작업발판이 설치된 달비계를 설치하여 안전하게 용접작업을 할 수 있도록 조치함.

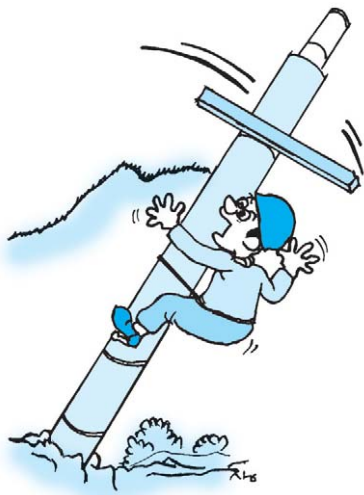
2002년 12월 ○일 08:30분경 ○○(주)태풍피해 복구 공사현장에서 폐전주 철거 작업을 위하여 전주 상부에서 완금 철거 작업을 하던중 전주가 도괴되며 전주에 깔려 사망한 재해임.

- 가.구축물의 안전성 평가 미흡
- 나.해체작업시 작업계획 미작성
- 다.관리감독 소홀

- 가.구축물 또는 이와 유사한 시설물의 안전성 평가
 - 구축물 등이 지반 침하에 의한 도괴 위험이 예상되는 경우 사전 안전성 평가를 통하여 근로자에게 미칠 위험성을 제거하여야함.
- 나.해체작업시 작업계획작성 및 관리감독 철저
 - 해체방법, 해체순서 등이 포함된 작업계획을 작성하여 안전한 작업방법에 따라 관리감독자의 지휘하에 작업을 실시하여야함.

다. 철거용 차량기계 사용

비를 동반한 태풍 후에는 지반에 유수가 침수되어 지반이 불안정하므로 전주에 올라가서 해체작업이 필요할 때는 철거용 차량을 이용하여야함.
