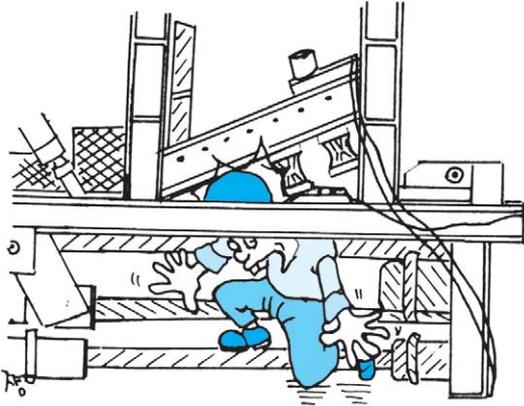
2003년 3월 ○일 11:00분경 부산시 사하구 소재 ○○산업 작업장내에서 열간단조프레스로 가스용기 성형작업을 하던 중 자동송급·취출장치의 롤러가 작동되지 않자 프레스 하부로 들어가 점검하던 중 롤러가 갑자기 작동되면서 롤러와 가스용기 사이에 협착되어 사망한 재해임.

- 가. 정비 등의 작업시 안전조치 미실시
- 나. 프레스 하단의 개구부 방치
- 다. 표지판 미부착

가. 정비 등의 작업시 안전조치 철저
 기계의 정비, 청소, 검사 등의 작업시 당해 기계의 운전을 정지시키고 표지판 부착, 시건장치 설치, 작업시 휘자를 배치하여야 함.

나. 안전방호울 설치

프레스 하단 개구부에 근로자의 접근이 근원적으로 차단될 수 있도록 안전방호울을 설치하고 안전방호울 제거시 주전원이 차단되는 구조의 연동장치를 설치토록 함.

다. 비상정지장치 설치

프레스가 불시에 정지한 경우 작업자가 비상 정지장치를 작동시키면 주전원이 완전히 차단되어 점검이나 보수작업시 프레스가 불시에 가동되지 않는 구조로 하여야 함.

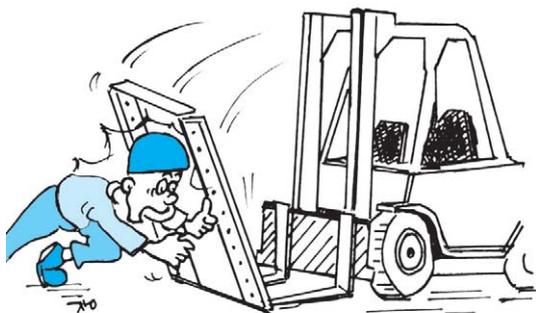
2003년 4월○일 16:05분경 충남 연기군 소재 (주)○○교량용 박스제작업체 크로스빔을 지게차로 운반하던 중 고장이 발생하여 포크에 수직으로 세워져 있던 크로스빔의 전도 위험을 방지하기 위해 클램프로 지게차 포크 끝부분과 플레이트를 고정하는 작업을 하던 중 클램프가 조여지면서 기울어져 안쪽에서 작업중이던 재해자가 협착 사망한 재해임.

- 가. 지게차 정비불량
- 나. 전도위험이 있는 중량물 방치
- 다. 크로스빔 고정작업방법 부적절

가. 지게차 정비 철저
작업시작전 지게차의 제동장치 및 조정장치 기능의 이상유무 등을 점검하여 운행중 지게차가 정지하는 사고를 방지하여야 함.

나. 전도의 위험이 있는 중량물 방치 금지

크로스빔 중량물의 전도 위험이 없도록 전도방지용 고정 지그 등을 사용하여 전도되지 않도록 사전 안전 조치 후 작업을 실시하여야 함.

다. 작업지휘자 배치

운전자와 작업자 상호 연관된 중량물 취급 작업을 할 경우 작업을 지휘하는 담당자 배치

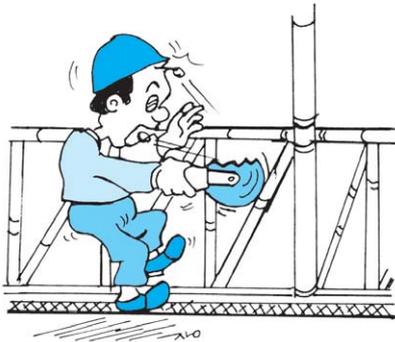
2003년 4월 ○일 11:10분경 제주도소재(주)○○ 축사에서 핸드그라인더로 철재기둥의 용접부분 절삭작업을 하던 중 용접점이 깊어 연삭숫돌이 닿지 않자 외경이 7인치인 숫돌을 14인치 숫돌로 교체한 후작업하던 중 숫돌이 파괴되면서 숫돌파편이 비래하여 재해자가숨을강타하여 사망한재해임.

- 가.연삭숫돌 선정의 부적절
- 나.연삭숫돌덮개 미설치
- 다.안전의식 결여

가. 핸드그라인더에 규정된 숫돌사용
 핸드그라인더에 규정된 숫돌을 사용하고 새로운숫돌이나 사용하던 숫돌은 장착하기전에 육안검사 등 결함유무를 확인하여야함.

나. 연삭숫돌의 최고 사용회전속도 초과사용금지

연삭숫돌의 최고사용회전속도 초과사용을 금지하고 작업시작전 최소한 1분이상 정상속도로 공회전을 실시하여야함.

다. 연삭숫돌 측면덮개 설치

숫돌파손시 파편충격에 견딜 수 있는 충분한 강도를 가진 측면덮개를 설치하여야함.

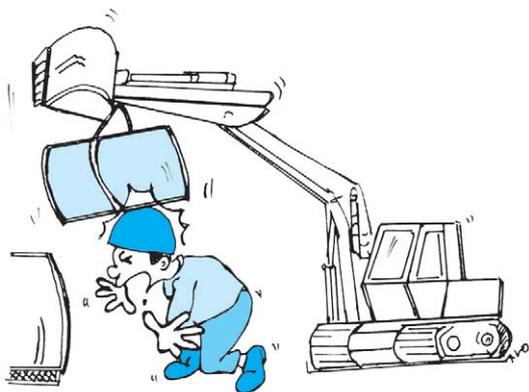
2003년 4월 ○일 22:30분경 충북 충주시 소재 ○산업 채석장 탈수공정에서 작업자 3명이 드럼 워싱기의 타공망 교체작업 중 타공망 고정작업을 하던 재해자가 굴삭기에 달기되어 있던 타공망이 낙하하여 협착·사망한 재해임.

- 가.운전석 이탈시 안전조치 미흡
- 나.무면허자가 굴삭기 운전
- 다.보호구 미착용 및 운전자 복장 불량

가.운전석 이탈시 안전조치 철저
굴삭기 운전석 이탈시 버킷은 지면에 내려놓고 원동기는 정지시킨 후 브레이크를 거는 등의 안전조치를 하여야 함.

나. 무면허자 굴삭기 운전금지

건설기계관리법에서 정한 굴삭기 운전자격자가 운전하여야 하며, 무면허자는 굴삭기운전을 금지하여야 함.

다. 안전모 등 보호구 착용

중량물 취급 및 고소작업을 실시할 때에는 안전모를 착용한 상태에서 작업을 실시하여 낙하 및 추락에 의한 재해를 예방하여야 함.

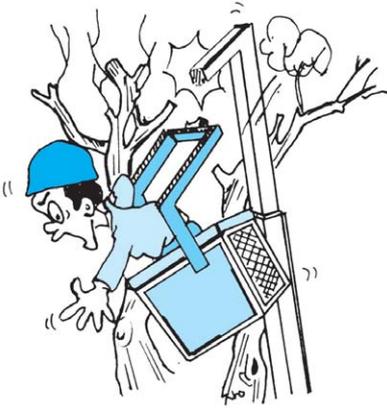
2003년 3월 ○일 11:00분경 서울 성북구 소재 ○조경(주)가로수 가지치기 작업을 위해 카고크레인 작업대에 탑승하여 작업을 하던 중 카고크레인 붐과 용접으로 연결된 작업대의 용접부위가 떨어져 작업대에 있던 피재자가 추락하여 사망한 재해임.

- 가.작업전 장비 안전점검 미실시
- 나.작업순서 미준수
- 다.보호구 미착용

가.작업전 장비안전점검 철저
카고크레인에 탑승설비를 부착하여 작업을 할 때에는 작업전 작업대의 용접부위 등을 철저히 점검.

나.작업순서 준수 철저

크레인 붐에 연결된 작업대에 탑승하여 가로수 가지치기 작업을 할 때에는 작업대가 나뭇가지에 무리하게 걸리지 않도록 앞쪽부터 안쪽으로 작업순서를 준수하여 작업.

다.보호구 착용

고소작업시 안전모 등 보호구를 지급·착용토록 하고, 관리감독자는 작업자의 보호구 착용여부를 확인·관리하여야 함.

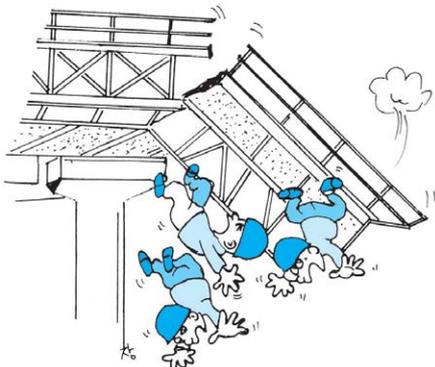
2003년 3월 ○일 15:20분경 경북 영천시 소재 ○건설(주)도로공사 현장에서 교량 슬래브 거푸집 해체를 위하여 작업대를 상승시키던 중 교량 하부에 부딪혀 작업대가 전단되면서 그 위에서 작업하던 작업자가 추락한 재해임.

- 가. 조작자의 조작실수
- 나. 작업발판에 비상정지장치 미부착
- 다. 트러스구조검토 미흡
- 라. 작업전 작업시설 이상유무 점검 및 안전조치 소홀

- 가. 장비조작시 오조작 또는 작업원의 판단 착오방지를 위한 장비활용성 향상
- 나. 작업발판의 비상정지장치 부착 사용
- 다. 구조검토시 작용하중에 대한 충분한 검토를 통한 사전 안전성 확보
- 라. 작업대 사용에 따른 점검, 보수, 보강 등 지속적인 유지관리 실시
- 마. 상하작업자간이 연락을 할 수 있는 통신 시설 및 연락체계 구축
