강릉지역 저수지 수해복구 사업의 추진

Reservoir Rehabilitation Project for Flood Disaster in Gang-neung Region

전 인 구*
Chun, In-Goo

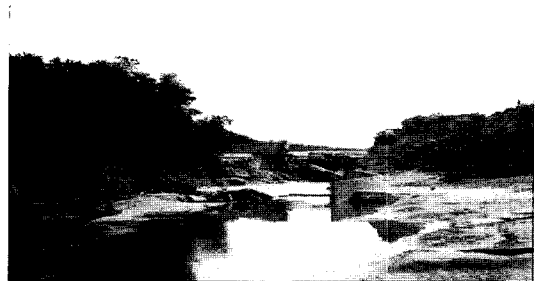
그림 1. 장현저수지 제체유실 및 붕괴된 전경

저수지에 유입된 강우량은 여수토 방수로로 월류하였으나 갑작스럽게 많은 유량이 배제됨에 따라 수위상승으로 인하여 여수토 방수로 시설과 연결되는 제당 및 산측사면의 토사층이 빠른 유속에 의거 파헤쳐짐은 물론 기초지반 유실 등에 의거

제당 유실 및 사면침하 현상과 여수토 방수로가 유실되어 장현 및 동막저수지는 완전 파괴되었다.

저수지별 시설규모 및 피해현황은 표 2와 표 3과 같으며 장현 및 동막저수지 피해전경은 그림1과 그림 2와 같다.
