전력용 폴리머 피뢰기의 장기 신뢰성 평가 기술

기록문 <전력연구원 연수원>

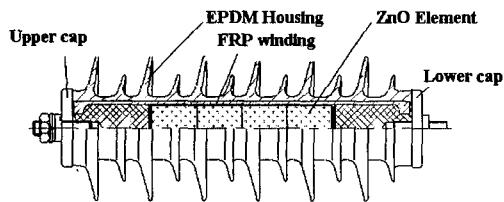
그림 1. 폴리머 피뢰기 구조

현재 사용 중인 배전용 폴리머 피뢰기는 그림 1과 같이 특성소자를 FRP 와인딩 처리한 후 미리 제작된 애관에 삽입하는 형태이다. 따라서 상하부 기밀 불량이나 애관 재질이 불량할 경우 내부로 수분이 침투하여 FRP 와인딩과 하우징 사이의 계면에서 트래킹을 유발하고 결국에는 섬락 고장으로 진전될 수 있을 것이다.

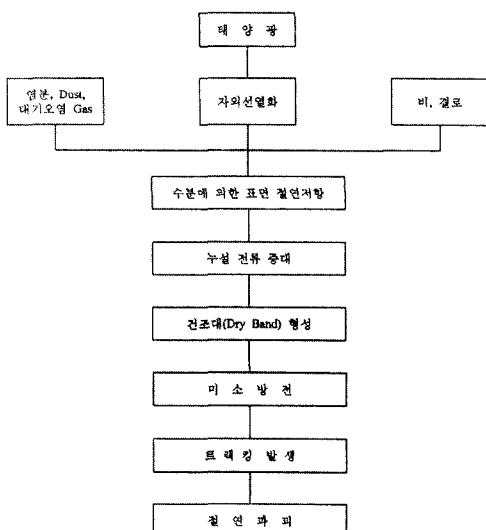
그림 2. 열화 Process

유기 고분자 재료를 옥외에서 사용할 때 문제가 되는 것은 고전압 스트레스가 인가됨으로 인해 각종 자연환경인자의 작용이 가속화 되는 것이다. 표 1에 환경인자와 열화작용과의 관계를 나타내었으며, 그림 2에서는 열화 Process의 예를 나타내었다.

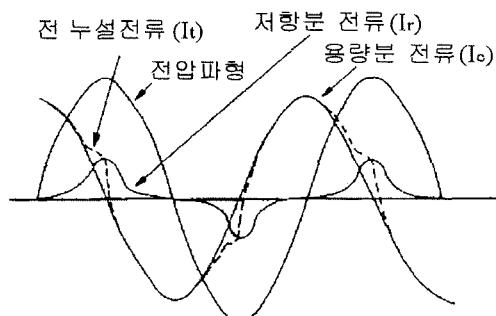
그림 3. 피뢰기의 누설전류

피뢰기의 열화 판정을 위해 가장 중요한 것은 누설 전류의 양이다. 피뢰기의 누설전류는 ZnO 소자 자체의 저항분 전류와 용량분 전류에 의해 애관의 용량분 전류와 애관과 소자 사이의 용량분 전류가 그림 3과 같이 중첩된 것이며, 저항분 전류, 용량분 전류와 구별하기 위해 전 누설전류라 부른다.

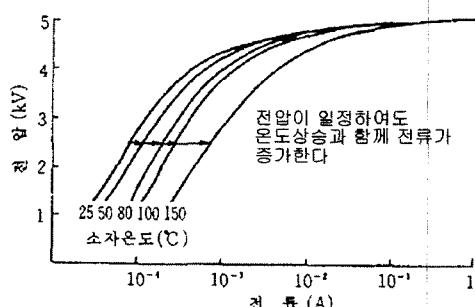
그림 4. 소자 온도에 따른 누설전류변화

ZnO 소자의 저항분 전류는 그림 4와 같이 전압이 일정한 경우에는 소자온도가 높을수록 증가하는 온도 특성을 가지고 있다. 저항분 전류가 증가하면 발열량이 증가하고 피뢰기의 방열특성을 상회하고, 다시 저항분 전류가 증가하는 현상이 반복된다. 이로 인한 열폭주로 절연파괴에 이르게 된다.

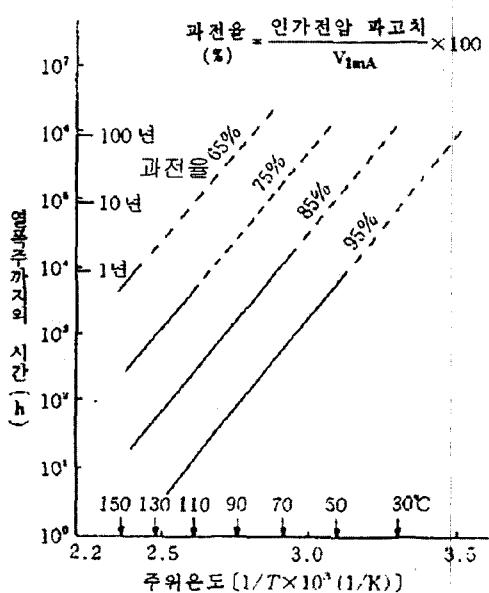
그림 5. 과전에 의한 피뢰기의 열화

그림 5에 나타난 것처럼 과전율을 파라메타로

하여 수개월 정도의 단기간 시험으로 수십년 이상의 기대 수명을 검증할 수 있다. 하지만 ZnO 소자는 소재의 배합조성과 제조기술의 개량으로 저항분 누설전류가 거의 변화하지 않는 경우에는 이런 방법에 의한 수명의 추정이 불가능하다.

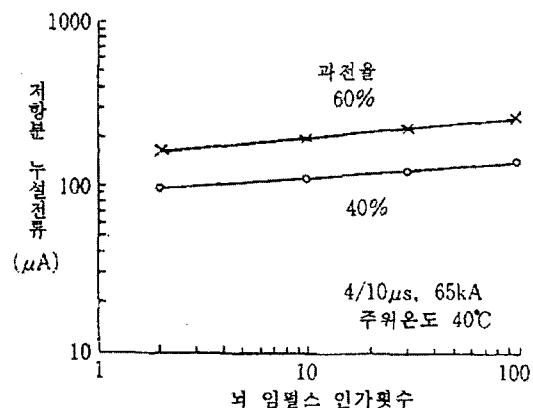
그림 6. 서지 흡수에 따른 누설전류변화

한편 뇌 서지와 같이 단파형(수 μ s ~ 수십 μ s)의 대용량 전류가 반복해서 흐르면 그림 6에서처럼 누설전류는 상온으로 돌아와도 증가하는 경향을 보이고 있다.

이것은 소재의 특성이 영구적으로 변화한 것을 나타내는 것으로 열화현상이라 생각된다.

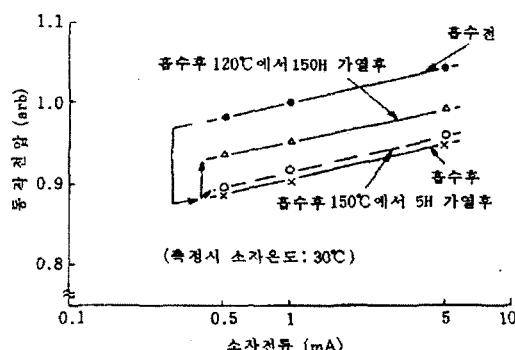
그림 7. 흡습에 의한 누설전류 변화

소자가 흡습된 경우에는 전압, 전류 특성에 변화가 생기기 때문에 누설전류는 그림 7에서와 같이 증가하는 경향을 보인다. 산화아연형 피뢰기 (애자형) 내부를 인공적으로 흡습시킨 경우에 그림 8 ~ 10에 나타난 것처럼 과전 이후에 저항분 누설전류가 변화를 보이고, 전 누설전류는 미약 하지만 과전 5개월 후의 저항분 누설전류 및 전 누설전류는 큰 변화를 보였다.

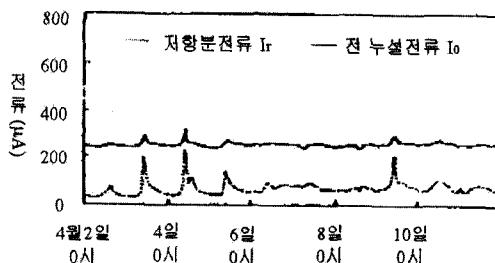
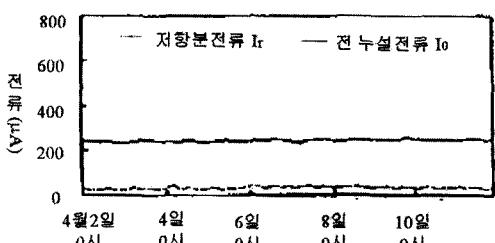
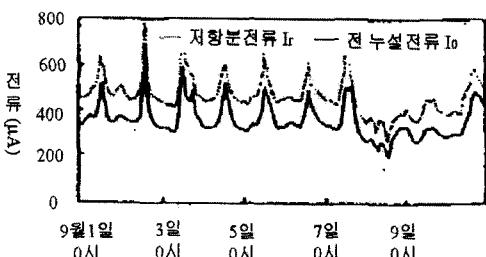
그림 8. 흡습 피뢰기의 누설전류(과전직후)

그림 9. 정상 피뢰기의 누설전류(과전직후)

그림 10. 흡습 피뢰기의 누설전류(5개월 후)

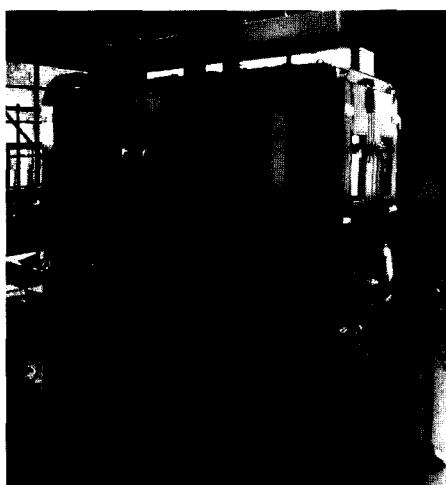
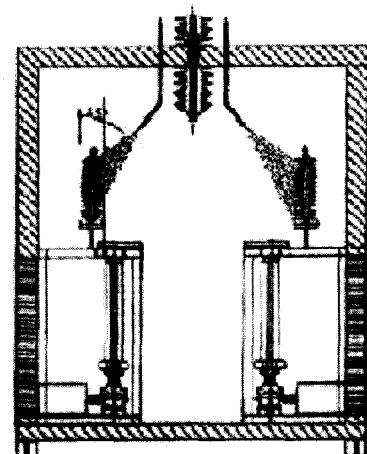
그림 13. 복합가속열화 시험장치

그림 14. 복합가속열화시험장치 개략도

챔버 내에서 열화 된 피뢰기 시료에 대해 시험기간 동안 측정된 내부 누설전류 변화량을 분석하고, 하우징 표면의 트래킹이나 침식상태를 관찰하여 열화상태를 평가하였으며, 동작개시전압 및 미세구조 분석 등과 같은 화학분석 시험도 병행하였다. 그림 13은 복합가속열화 시험장치이며 그림 14는 시험장치의 개략도이다.

는 현장의 환경을 모의할 수 있도록 설계되었으며, 여기에 인가되는 환경요소는 자외선(UV), 온도, 습도, 고전압 인가, 염무, 강우 등이 있으며 태양광의 자외선을 모의하기 위하여 시료에서 15[cm] 떨어진 곳에서 파장이 280~315[nm]인 UV-B 램프가 조사되도록 제작하였고 기온은 -20~80[°C] 변화 범위에서 여름주기에는 15~80[°C], 겨울주기에는 -20~15[°C]까지 변화 시키도록 하였다. 그리고 습도는 여름주기에는 40~80[%], 겨울주기에는 30~60[%]로 변화시키며 피뢰기 표면 열화에 가장 큰 영향을 미

전압은 소자에 스트레스가 가해지도록 최대연속운전전압(MCOV)인 15.3[kV]를 인가하며 염무는 전도도가 4000 [$\mu\text{S}/\text{cm}$]인 물을 2.5 [kg/m^2]씩 분무하고 강우는 전도도가 30~70 [$\mu\text{S}/\text{cm}$]인 물을 5[mm/min]의 강수량 비율로 분사한다.

누설전류 측정방식은 복합열화가속 시험 중 피뢰기의 열화상태 감시를 위하여 누설전류 측정시스템을 설치하였고, 피뢰기 애관을 통한 누설전류와 내부를 통한 누설전류를 구분하여 측정할 수 있도록 하였으

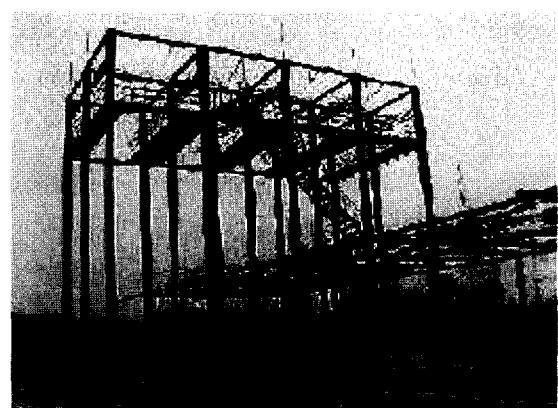
그림 15. 옥외 열화 시험장

폴리머 피뢰기의 열화과정을 관찰하기 위해 옥외 열화 테스트 시험장을 서해안(고창)에 설립하였다. 옥외 열화 테스트 결과와 복합가속열화 시험장치의 결과를 비교할 것이다. 이 결과를 통해 옥외 조건보다 복합가속열화 챔버에서 열화가 어느 정도 가속되는지 결정할 예정이다. 20개의 폴리머 피뢰기를 시험장에 설치하여 장기 신뢰성을 평가할 예정이다. 인가전압은 13.2(kV)이고, 기후 상태와 누설전류의 관찰을 통해 기상조건이 폴리머 피뢰기의 열화에 미치는 영향을 파악할 수 있을 것이다.

그림 15는 옥외 열화 시험장이다.

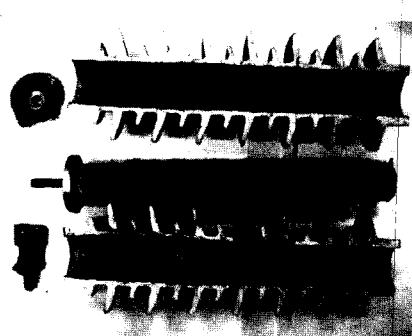
그림 16. 고장 피뢰기 해체

그림 16은 현장에서 사용 중 고장이 발생한 피뢰기

를 해체한 사진이며, 그림 17은 FRP 와인딩 계면에서 발생한 트랙킹의 사진이다. 고장 피뢰기는 하우징과 피뢰기 소자 어셈블리 사이의 계면에서 트래킹이 발생하여 계면관통 지락이 발생한 것으로 판단된다.

계면에서 트래킹이 발생한 원인은 기밀유지 실패 및 계면의 접착상태 불량으로 인하여 계면에 수분 및 이물질이 침투함으로서 트래킹이 발생한 것으로 사료된다.

동일한 위치의 고장상이 아닌 전전상의 피뢰기를 기밀 시험한 후 측정한 누설전류가 1[mA] 이상이었으며, 동작개시전압도 0.8[kV]에 불과한 결과로 보아 내부에 흡습이 발생하는 것으로 추정되므로 기밀 상태가 양호하지 않은 것으로 판단되었다.
