기능을 상실한 보의 철거를 통한 하천생태통로 복원과 하천재해 예방 연구방향

우 호 섭 | 연구위원, 한국건설기술연구원 /
hswoo@kict.re.kr

알림 : 이 기사는 저자들이 현재 환경부 국가연구개발사업으로 수행하고 있는 “기능을 상실한 보 철거를 통한 하천생태통로 복원 및 수질개선 효과 연구계획서(2004~2008)”의 내용을 정리하여 기사화한 것입니다.

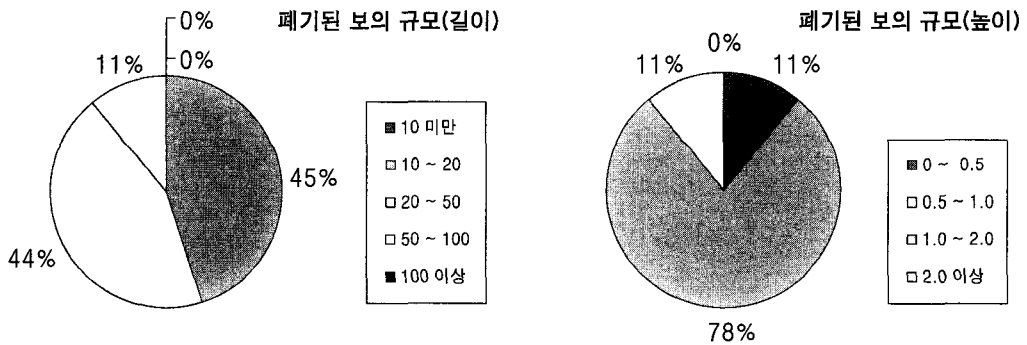
그림 4. 1993년부터 2003년까지 폐기된 보 현황

시사한다. 이러한 보의는 매년 용도가 다하여 폐기되고 있는 현실인데, 물리적으로 완전 철거하지는 못하고 대부분 그대로 존치시킨다. 특히, 1993년부터 2002년까지 지난 10년간 용도가 다하여 폐기시킨 보의는 총 942개에 이르고 있으며, 1991년 한 해에는 무려 1,184개의 보를 폐기한 것으로 보아 그 전에 폐기된 보를 포함하면 수천 개에 이를 것으로 추정된다(그림 3, 4).

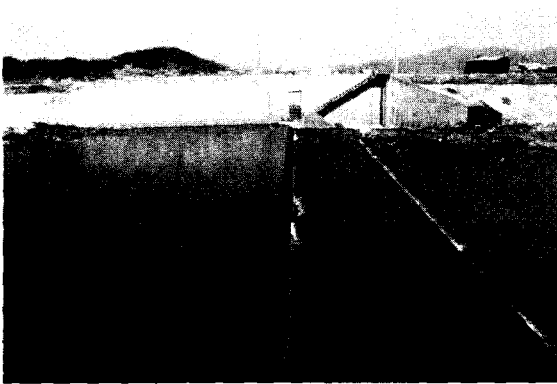
그림 12. 현재 가동 중인 철원군 대교천 보의 현황

대교천 보는 강원도 철원군 대교천 본류에 위치하며, 그 길이는 약 80m, 높이는 약 2.0m 정도이다. 이 보의 기능 또한 농업용수를 취수하는 농업용 보이다.

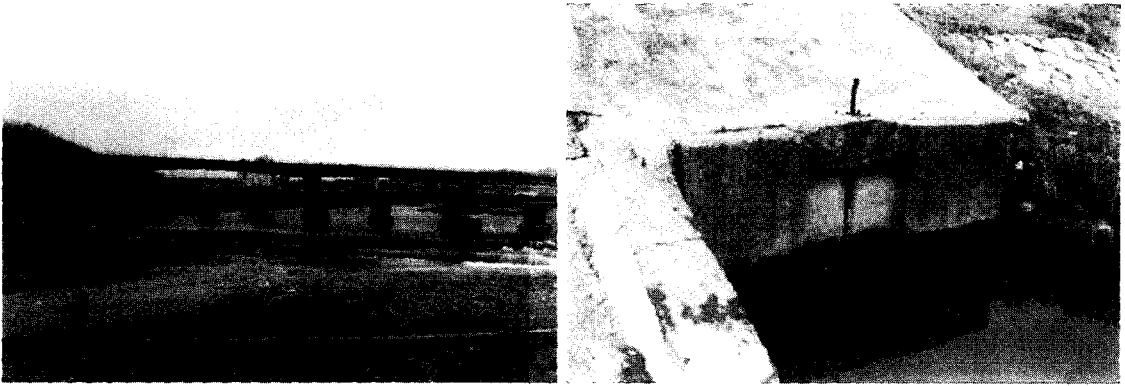
그림 13. 곡릉천 송강보의 노후화된 모습(좌)과 고장난 취수문 현황(우)

송강보는 경기도 고양시 곡릉천에 위치하며, 그 길이는 약 40m, 높이는 약 1.5m 정도이다. 이 보의 기능은 좌안 농경지에 농업용수를 공급하는 것으로 보이나, 현재 보 자체가 노후화되어 있으며, 좌안 수문 철제축이 녹 슬고 끊어져 있는 것으로 보아 보의 기능이 상실된 것으로 보인다(공식적으로는 폐기되지 않았음).

이 보로 인한 문제점은 어도와 같은 생태계 연결통로가 확보되어 있지 않아 물고기의 상하류 이동을 단절시키고 있으며, 상하류 하천이 훼손되었고, 특히 보 상류의 저지의 퇴적으로 인하여 수질 악화에 일부 원인을 제공하고 있다는 점이다.
