CNG 버스용 연료용기의 내구안전성 평가

The Evaluation on the Durability and Safety of Fuel Cylinders for CNG Buses

Abstract : CNG buses were introduced in 2000 to reduce air pollution of the big cities. The durability and safety evaluation were performed for the NGV-2 type cylinders taken from two buses after 30 months of running. No external damage and no internal corrosion was observed on the container surfaces. Defect exceeding the allowable limit was not found in the UT test. Permanent volume expansion was about 1.2% which is much smaller than the required design limit. Cycling test showed no failure after 11,250cycles and burst pressures were still above the maximum design pressure. Both the longitudinal and circumferential failure mode were observed, where both the fracture strengths were far above the design limit. This study showed the present CNG fuel cylinders were safe enough for further usage.

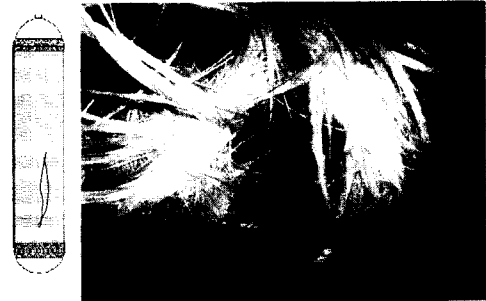
Fig. 8. Longitudinal failure mode of the tested cylinder

파열시의 파괴모드는 용기에 따라 원주방향 파열 또는 길이방향 파열 모두 발생하였는데, 원주방향 파열은 축응력에 의해 돔(dome) 부분과 몸통 연결부에서 발생하였으며, 길이방향 파열은 후프응력에 의해 몸통부에서 약 300mm 가량 길이로 발생한 것으로 나타났다. Fig. 8은 시험용기의 길이방향 파괴모드를 나타내고 있는 그림이다.

내압시험에서 보았다시피 용기의 강제 라이닝이 매우 균일하게 제조되었다고 가정할 때, 파열모드가 다르게 나타난 것은 복합재료에 의한 보강 정도가 다르기 때문으로 추정되었다. 즉, 균일 두께의 용기

에서는 원주방향 응력이 축방향 응력의 2배이므로 길이방향 파열이 우선적으로 발생하여야 하나 복합재료 보강력의 크기 정도에 따라 후프응력에 의한 길이방향 파열보다는 축방향 파열이 먼저 일어날 수도 있다고 본다. 축방향 파열은 용기의 돔 부분이 갈라져 분리되므로, 충분한 안전 방호장치가 필요한 파괴모드라고 할 수 있다. 따라서 향후 국산화 시에는 보다 정밀한 해석을 통하여 길이방향 파열을 의도적으로 유도할 수 있는 복합재료의 최적 보강력에 대한 도출이 필요하다고 본다.
