# 반복하중을 받는 CFS로 보강된 R/C 보의 휨 강성 평가

Estimation of Flexural Rigidity of R/C Beam  
Strengthened with CFS subjected to repeated loadings

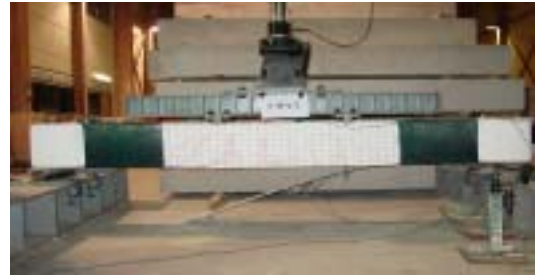
(a) 3P-U-02/S

그러나, 보강량이 많은 3P-U-02/S 실험체의 경우는 항복 후 중앙부 균열의 진전과 함께 섬유시트의 박리가 시작되었고, 균열폭이 확대되면서 섬유시트는 U밴드 보강점을 지점으로 하는 인장타이 기능을 수행한 후 U밴드와의 접합부에서 Photo 1(a)와 같이 파단되었다. 결국, U형 보강밴드는 단부에서 파단이 발생할 때까지 보강 보의 수명을 연장시키는 것으로 관측되었다.

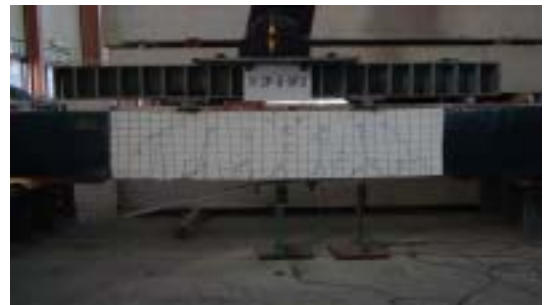
Photo 1 실험체의 균열 및 파괴형태

1P-NU-02/R 실험체의 경우 재하와 동시에 휨 균열이 시작되고, 하중증가에 따라 지점부 전단균열의 발생과 함께 보의 중앙부 섬유시트 파단으로 보가 파괴되었다. 그러나, 1P-U-02/R의 경우는 휨 균열이 진전되어 중앙부 부착력 부족으로 중앙부의 섬유시트의 파단으로 보가 파괴되었다. 상대적으로 보강량이 많은 3P-U-02/R 및 3P-U-20/R 실험체는 항복 후 휨 균열의 진전과 더불어 중앙부 섬유시트의 박리가 시작되고, 단조증가 재하실험체와 같이 섬유시트가 U 밴드 보강점을 지점으로 하는 인장타이 기능을 수행한 후 부착부에서 섬유시트의 파단으로 보가 파괴되었다. 반복하중을 재하하는 상태에서 섬유시트 박리시점의 미세한 변화는 관찰은 가능하였으나, 변위나 강성의 크기로 시점을 정확히 표시하는 것은 불가능하였다.

Photo 1(b),(c)에서 보는 것처럼, 균열의 진행속도는 재하속도에는 직접적으로 영향을 받았지만, 파괴양상과 시험체의 거동은 재하속도에 의한 의미있는 차이는 없었다.
