Provisional Restoration으로 연조직의 심미성을 증진시킨 증례보고

김 정 호
서초부부치과 원장

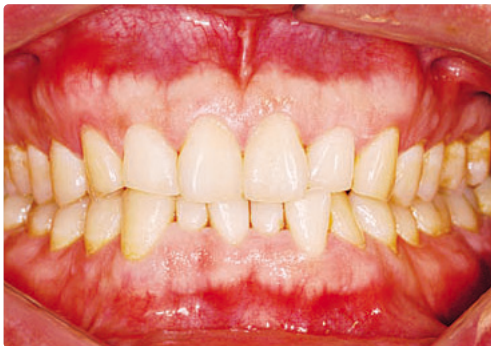
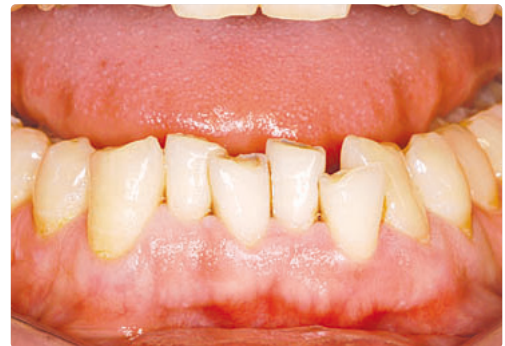
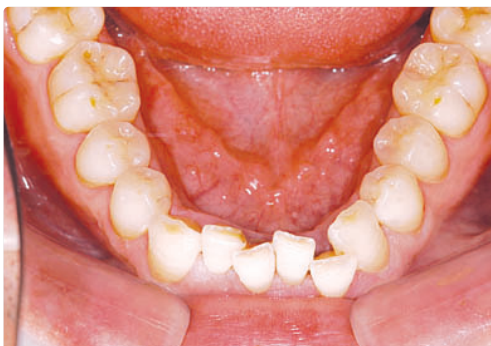
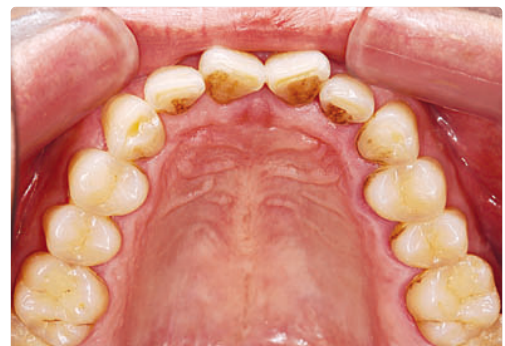
그림 1-1, 1-2, 1-3, 1-4

하악전치가 crowding과 함께 설측경사되어있고 치은이 올라와 있는 상태

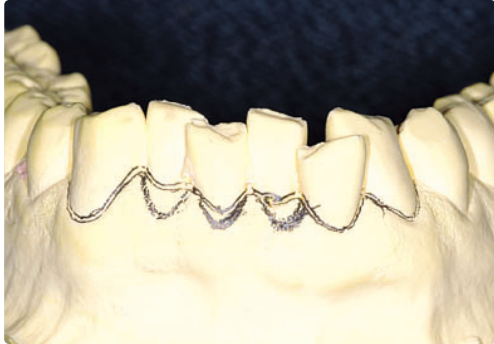
그림 1-5
모형상에서 원래 치은선과 치료후 치은선을 그려본다

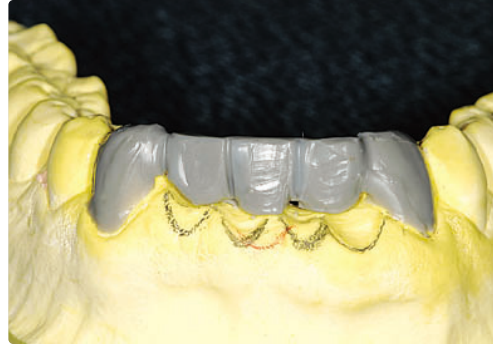
그림 1-6
원래 치은선에 맞춰서 3개의 하악전치만 배열한 진단 wax-up

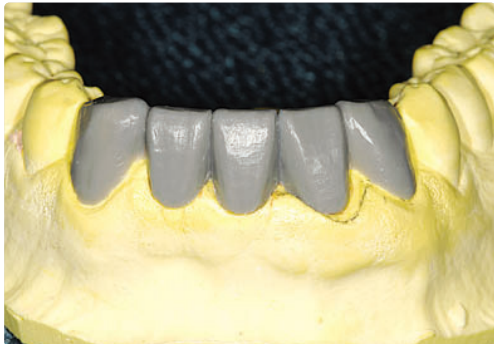
그림 1-7
치료후 목표치은선에 맞추어 wax-up한 진단 모형

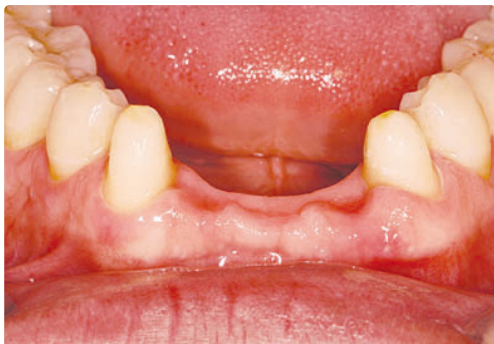
그림 1-9
형성된 치은의 형태

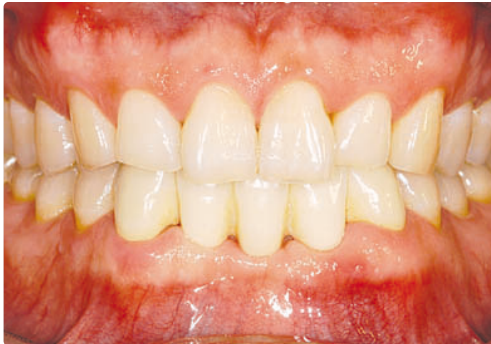
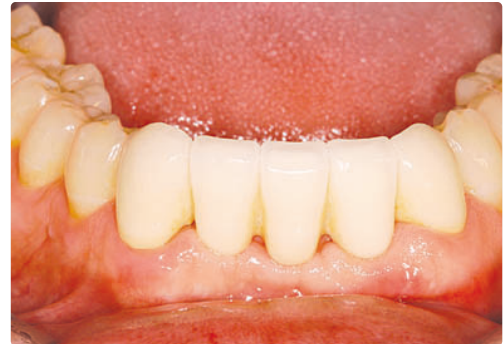
그림 1-11, 1-12
완성된 보철물

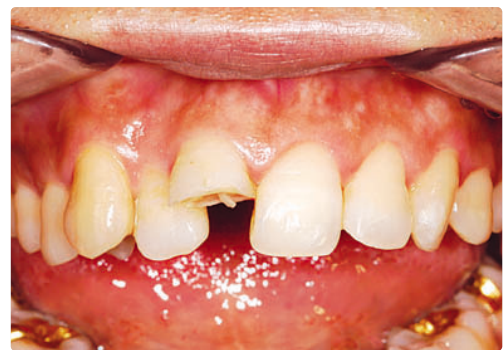
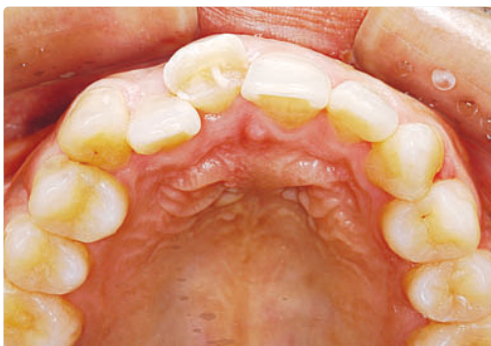
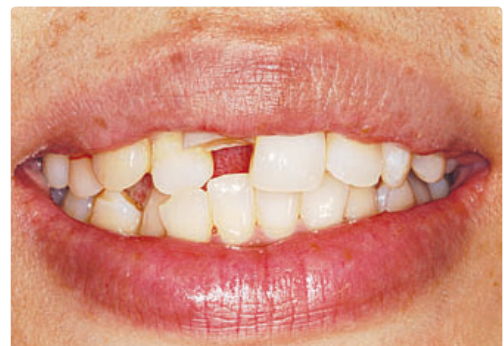
그림 2-1, 2-2, 2-3

상악 우측 중절치 수직 파절과 측절치의 설측경사, 견치의 순측 경사등 여러 문제를 가지고 있는 환자

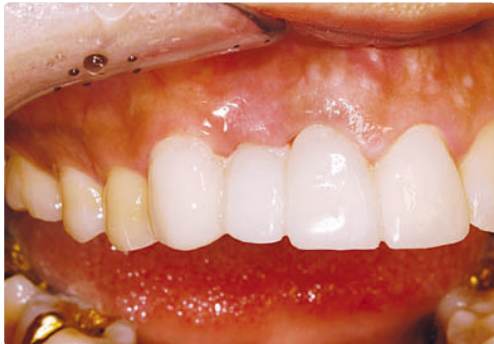
그림 2-6

발치한지 이틀후

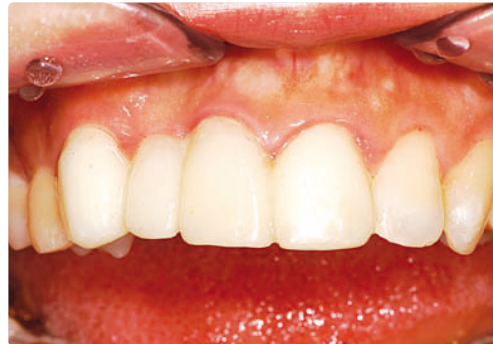
그림 2-7

6개월동안 아무 이상없이 사용한 provisional restoration

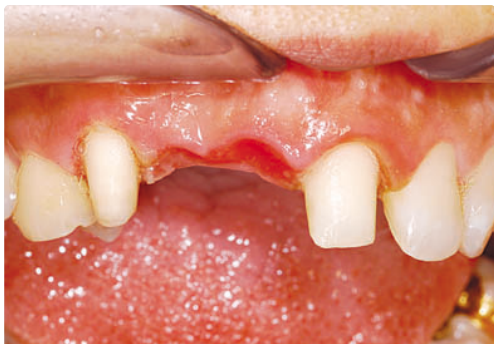
그림 2-8

지대치 형성 완료

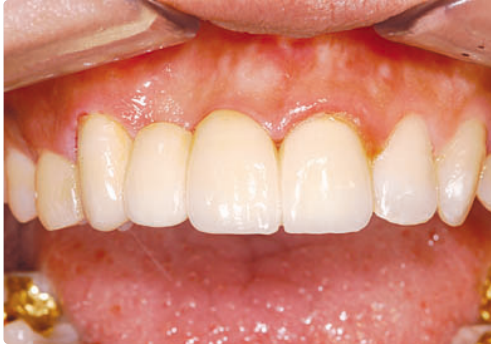
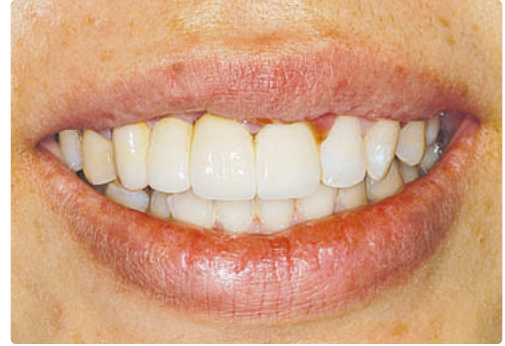
그림 2-9 2-10

cementation 직후, 치아 배열의 개선뿐만 아니라 치은높이의 불규칙도 어느정도 해소된 모습
