하천만곡부의 피해인자 특성 조사 분석 - 강릉시 남대천을 중심으로 -

Analysis of the characteristics of damaging factors in curved channel - Focus on the Namdae stream in GangNeung City -

심 기 오* / 이 준 호** / 허 경 한*** / 김 진 영****

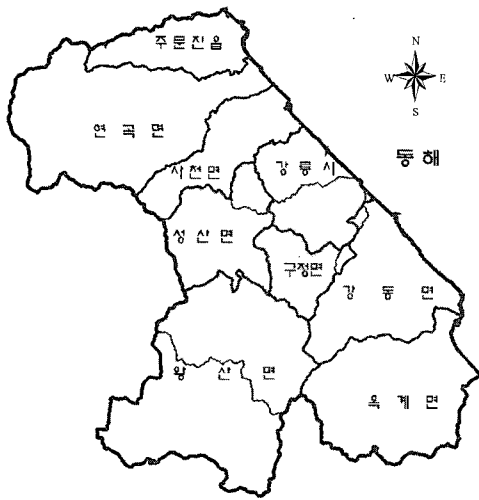
그림 2. 강릉시의 지역구분 및 남대천유역
(해칭된 부분이 강릉시 남대천 유역임)

표 1에서 알 수 있듯이 강원도에서는 강릉시가 가장 많은 피해가 발생한 것으로 기록되어 있다. 강원도 강릉시를 대상지역으로 선정하여 하천피해를 중점으로 조사·파악하고자 하였다. 강원도 강릉시를 관통하는 대표적인 하천으로 남대천이 있으며, 강릉시 지역의 읍면동 지역을 그림 2에 제시하였다. 제시된 강원도 지역에서 본 연구의 대상지역으로 선정된 남대천 유역의 상세도를 그림 3에 제시하였으며, 이 지역에 대하여 하천들을 조사·분석하고자 하였다.
