## 보강토옹벽의 사고사례에 관한 연구

### A Case Study of The Collapsed Reinforced-Soil Retaining Wall

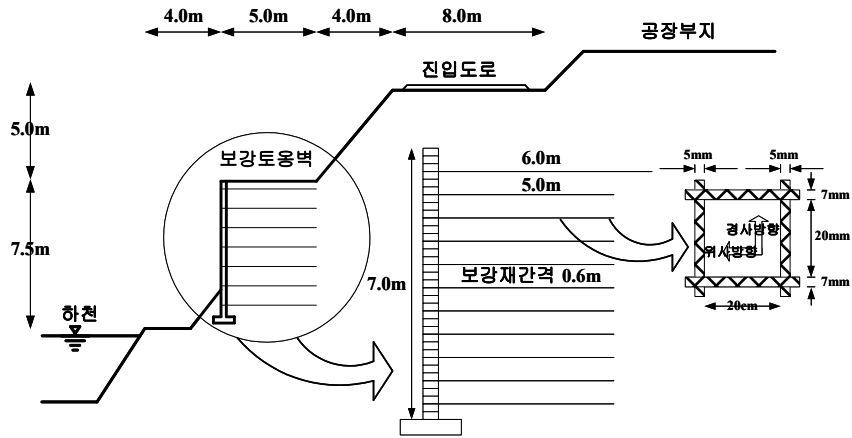
그림 1. 붕괴된 옹벽의 대표단면

붕괴된 보강토옹벽은 콘크리트 블럭과 지오그리드를 사용한 단일 옹벽으로 구성되어 있다. 보강토옹벽의 높이는 약 1m~7m로 구성되어 있으며, 종단방향으로 약 200m 가량이 시공되어 있었다. 보강재의 연직 간격은 0.6m이고, 보강재 길이는 4m~6m로써 최상단에 설치된 보강재의 길이가 나머지 보강재 길이 보다 길어 상단부분을 더욱 보강한 것으로 조사되었다. 보강재의 격자 간격은 약 2cm 정도이며 경사방향의 두께가 약 5mm, 위사방향의 두께가 7mm로써 위사방향으로 보강된 지오그리드를 사용된 것으로 조사되었다. 두께 20cm의 콘크리트 블럭을 사용하였고, 콘크리트 블럭과 뒷채움 흙 사이에는 쇠석 배수층을 설치한 것으로 조사되었다. 그림 1은 붕괴된 보강토옹벽의 단면도 보여주고 있다.

보강토옹벽 단면이 종단과 횡단의 길이가 다양함으로 사면안정해석시 현장상황을 모사할 수 있는 가장 명확한 단면이 필요하였고, 이를 위해 그림 1과 같은 대표 단면을 선정 하였다. 보강토옹벽의 크기는 종단방향으로 약 1m~7m까지 다양하게 분포되어 있으나, 지하수 영향을 가장 많이 받을 것으로 예상되는 저수지 인근 보강토옹벽의 높이(7m)로 선정하였고, 공장부지 및 도로, 용수로를 포함한 대표 단면을 선정 하였다. 사면안정성 평가는 pcstabl 프로그램을 사용하였고, 해석 방법은 Bishop의 간편법을 사용하였다. 해석결과 0.99의 안전율을 나타내고 있어 불안정한 것으로 나타났다. 이러한 결과는 해석자 마다 각기

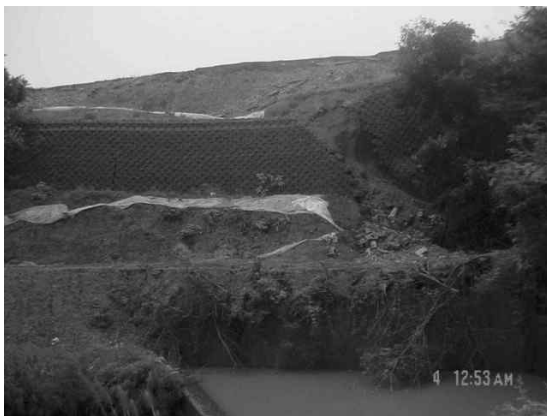
그림 2. 붕괴된 보강토옹벽의 주변상황 1

붕괴된 보강토옹벽의 주변 상황으로는 10m 떨어진 곳에 저수지가 위치하고 있으며, 저수지의 용수로는 보강토옹벽과 불과 3~4m 떨어진 곳에 위치하고 있으며, 집중호우로 인해 상당부분 유실되어 보강토옹벽의 기초 부분에 위협이 가해질 정도가 육안으로 관찰되었다. 그림 2~4는 붕괴된 보강토옹벽의 주변

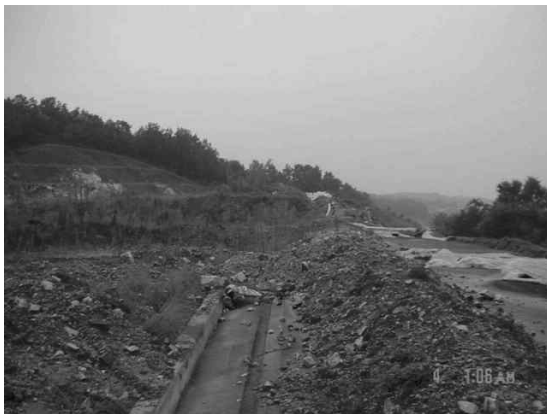
그림 4. 공장부지 조성 및 부대 토목시설물

2003년 7월 충남에서 집중호우로 인한 보강토옹벽 붕괴 사고가 발생하였다. 사고 보강토옹벽의 시공 목적은 공장부지 조성을 위한 진입도로 용지 확보 차원에서 시공되었으며, 공장부지는 야산을 절토하여 용지를 확보한 상황이었으며, 모든 부대 토목은 시공이 완료된 상황이었다.

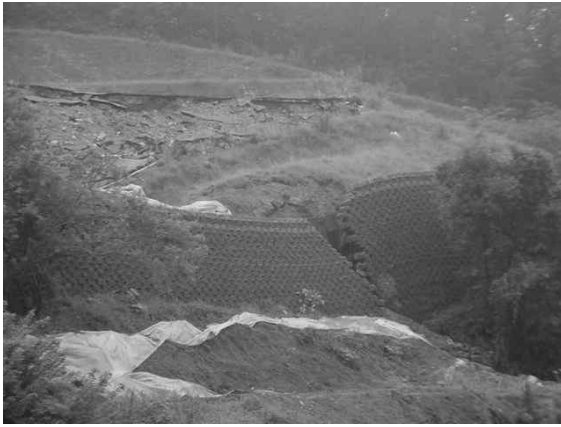
그림 6. 붕괴된 보강토옹벽 전경 1

도로 약 200m 가량이 붕괴 되었으며, 부대토목시설 인 배수로 및 하수구가 붕괴 되었다. 진입도로와 인 접한 보강토옹벽 약 200m 전구간이 붕괴 되었으나, 인명 피해는 없는 것으로 조사되었다. 그림 6과 7은 붕괴된 보강토옹벽의 전경을 보여주고 있다.

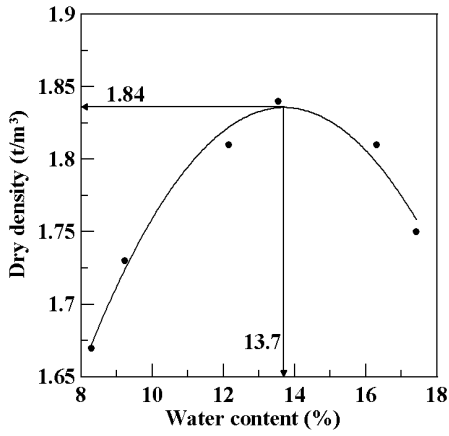
그림 8. 다짐시험 결과 그래프

뒷채움 흙의 전단정수를 파악하기 위하여 대형직접전단시험을 수행하였다. 본 실험에 사용된 대형직접전단시험기는 전단상자의 크기를 두 종류로 실험할 수 있도록 제작 되었으며, 등압공기압방식으로 하중을 제어할 수 있도록 설계 되었다. 표 2는 대형직접전단시험기의 제원을 보여주고 있다. 시료 성형은 채취된 뒷채움 흙의 다짐 시험을 통해 확보한 최대건조단위중량과 다짐도 95%, 최적함수비를 이용하여

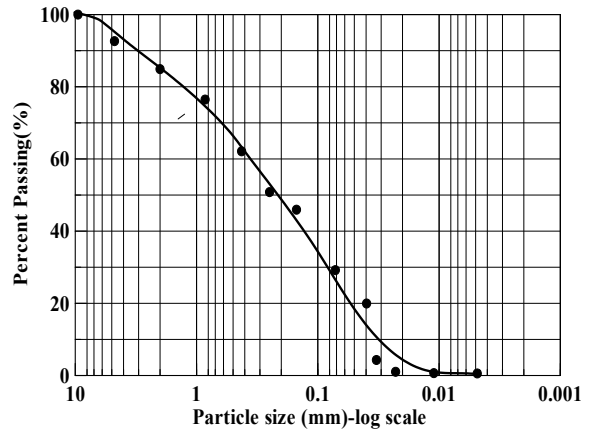
그림 9. 입도분포곡선

내부마찰각은 28.81°, 점착력은 40.2kPa로 분석되었다. 이와 같이 점착력이 높게 평가된 것은 뒷채움 흙의 #200 통과량 약 35% 이상으로 많은 세립분을 포함하고 있기 때문으로 분석된다.

1. 보강토옹벽 자체 내·외적 안정성 평가와 전체안정성평가(Global Stability)를 수행한 결과 외적안정성 평가에는 문제가 없었으나 보강재 길이가 짧고, 보강재 수직간격이 크게 설계되어 내적안정성 평가에 문제가 있었던 것으로 분석되었다.
2. 사면 및 공장부지 기초지반을 고려한 사면안정성 평가에서 소정의 안전율을 확보하지 못한 것으로 분석되었다. 더욱이 강우시 발생하는 보강토옹벽 내의 잔류수압과 뒷채움 흙의 전단강도 저하를 고려한다면 추가적인 안전율의 저하를 보일 것으로 사료된다.
3. 보강토옹벽에서 채취한 뒷채움 흙은 입도분포시험 결과 FHWA 및 NCMA 설계법에서 제시하는

#200 통과량이 기준치 이상으로 밝혀졌다. 붕괴된 보강토옹벽의 높이와 동일한 국외의 보강토옹벽의 붕괴 사례에서 보듯이 뒷채움 흙의 #200 통과량이 설계법의 기준치 이상일 경우 보강토옹벽의 안정성에 문제가 있는 것으로 나타났다.

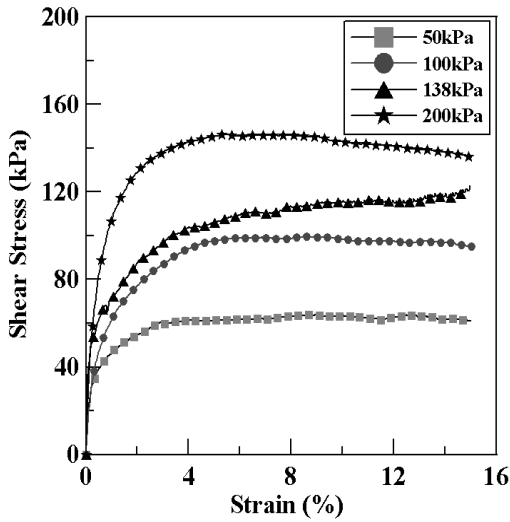
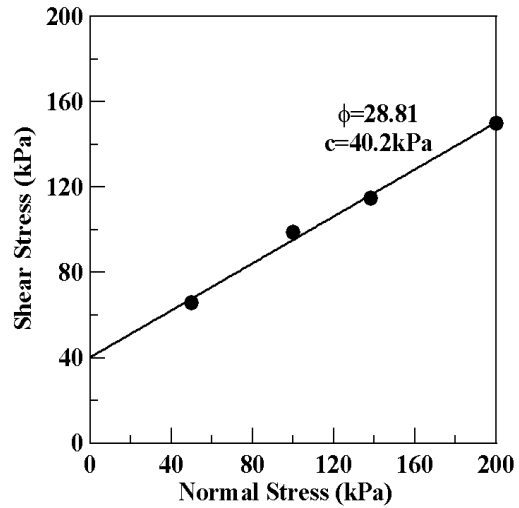
그림 10. 전단응력-변형률 그래프

그림 11. 수직응력-전단응력 그래프

성형하였으며, 정적 3층다짐을 실시하여 하였다. 수직응력의 재하 단계는 응력수준을 고려하여 50kPa, 100kPa, 138kPa, 200kPa를 선택하였으며, 각 하중단계에서 3회 이상 실험하여 신뢰성을 높였다. 그림 10과 11은 붕괴된 보강토옹벽의 뒷채움 흙을 채취하여 대형직접전단시험한 결과를 보여주고 있다. 그 결과

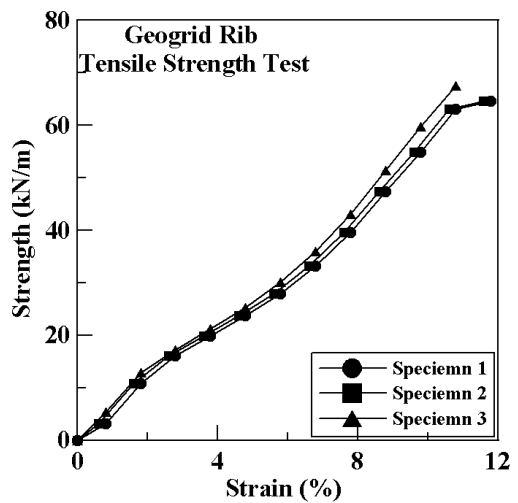
그림 12. 리브인장강도시험 결과

현재 국내에 사용되고 있는 국외의 보강토옹벽 설계 기준은 FHWA(Federal Highway Administration)설계 법과 NCMA(National Concrete Masonry Association) 설계법이 사용되고 있으며, 보강재에 관련한 시험법은 광폭인장강도시험(ASTM D 4595)과 리브인장강도시험(GRI GG-1)을 사용도록 명시되어 있다. 본 논문에서는 리브인장강도시험(GRI GG-1)의 기준에 의거 시험을 진행 하였으며, 이에 대한 내용은 표 3에 나열 하였다. 시험에 사용된 보강재는 지오그리드로서 붕괴된 보강토옹벽에서 채취하였으며, 리브인장강도시험을 수행하였다. 리브인장강도시험 결과 65kN/m의 인장강도를 확보 할수 있었으나, 붕괴된 옹벽에서 채취된 시료이니 만큼 시공시 보다 강도가 저하 됐으리라 사료된다. 그림 12는 리브인장강도시험 결과를 보여주고 있다.

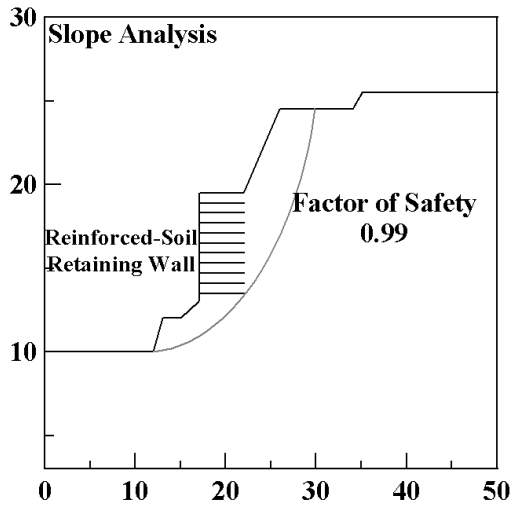
그림 13. 사면안정성 평가 그래프

다른 견해를 보여 안전과 불안전을 판단하기에 오해의 소지를 가지고 있지만, 붕괴된 보강토옹벽은 우기 시의 강우로 인한 수압의 증가와 전단강도의 저하 등을 고려하여 분석을 한다면 결코 안전한 설계라고 보기 힘들다.

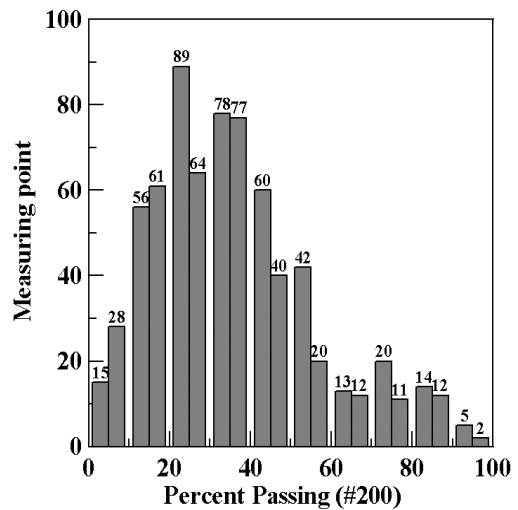
그림 14. #200 통과량에 대한 정규분포 곡선

국내 화강풍화토와 세립분 함유율이 유사한 뒤채움흙을 사용한 보강토 옹벽의 부실 시공사례가 Elias와 Swason(1983)에 의하여 연구, 발표되었다. 연구 대상은 1978~1979년도에 시공된 높이 7.0m의 보강토 옹벽이며, 보강토 옹벽 시공이 완료된 후 변위를 측정된 결과 25~30cm의 과도한 수평 변위가 발생하였다. 이러한 문제의 원인은 시방서에서 요구하는 No.200번체 통과량 15%미만을 충족하는 뒤채움흙을 사용하지 않고 세립분 함유율이 30%~50%인 뒤채움흙을 사용하였기 때문이다(Mitchell, 1995). 이 연구로부터 Elias와 Swason(1983)은 보강토 옹벽에 세립분 함유율이 25%이상의 뒤채움흙을 사용하면 인발저항력이 감소하고 결과적으로 벽체의 내적 안정성을 상실하게 되어 과도한 수평변위를 유발하게 된다는 결론을 얻었다.
