국내·외 화재 및 폭발사례

황건만·위험조사부 과장

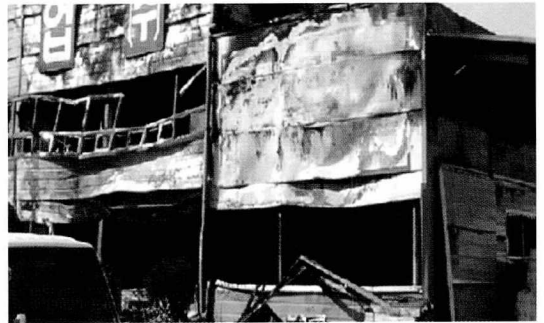
[사진 1] 화재건물 등측면 외벽 훼손상태

사고 당일이 공휴일 저녁으로 당직자 1명 외에 공장 내 근무자가 없었고 화재경보가 당직근무자에게 전달되지 못하여 화재 조기발견과 화재신고가 지연되었으며, 외부 목격자의 화재신고에 의해 뒤늦게 소방대가 도착하였을 때는 이미 화재가 최성기에 이르러 발화공장동 전체로 확산되어 가고 있었다. 처음 발화지점인 원부원료 창고의 내·외벽이 스티로폼 내장 샌드위치패널로 되어 있어 화재에 취약하

고, 이연성 물질인 원면, 파사 및 폐솜과 제품이 산재되어 있어 창고에서 시작된 불길은 빠르게 공장전체로 확대되어 나간 것으로 추정된다.

이번 화재사고는 이연성 원·부자재를 안전하게 보관·관리 및 정리정돈 해주고, 공장 벽체와 지붕재를 스티로폼이 아닌 내화재로 또는 불연재로 사용하

여 방화구획을 설정해 주었다라면 화재가 전체적으로 크게 확산되지 않았을 것으로 보며, 소방시설의 적절한 설치와 지속적인 유지관리가 잘 이행되지 않은 점도 화재피해를 크게 확대시킨 또 하나의 주요 요인으로 추정된다.(사진 1~4 참조)

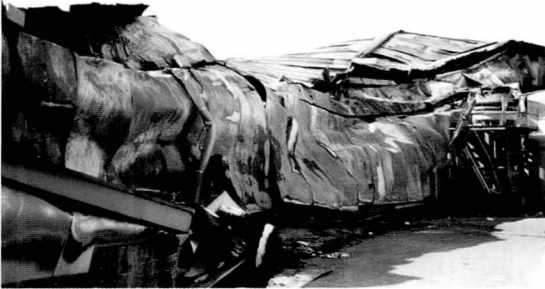
[사진 3] 화재건물 단층부 외벽과 지붕이 내려앉은 모습

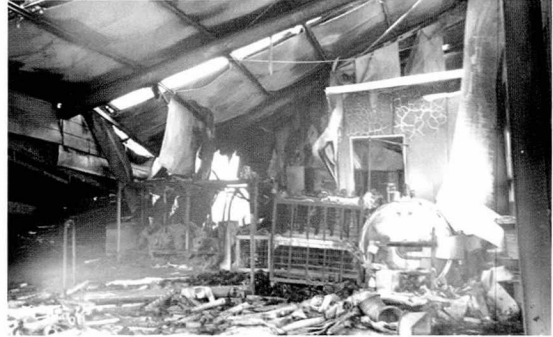
[사진 4] 소실된 물품과 기계류가 어지럽게 널려 있는 공장 내부 모습
