발화원(發火源)의 감정(V)

– 가전제품의 발화와 감정 (6) –

김 윤 회
국립과학수사연구소
물리분석과장

14. 심야전기보일러

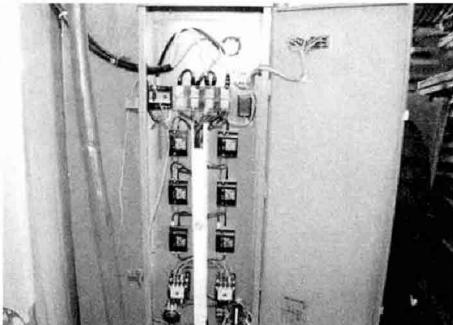
[사진 140] 심야전기 보일러의 배전반형태

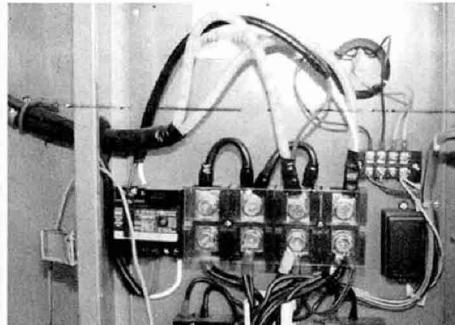
[사진 141] 배전반 배선형태

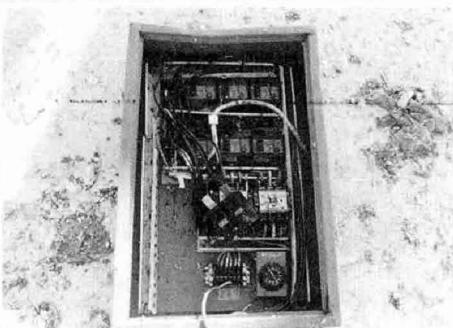
[사진 142] 배전판 형태

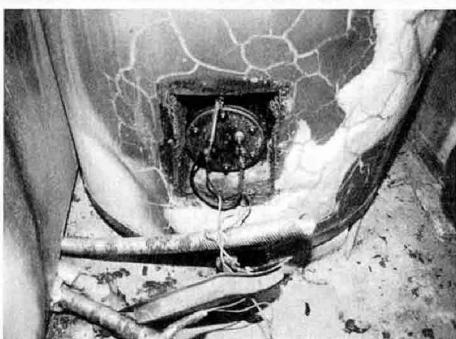
히터에 공급되는 전력용량이 매우 커서 터미널 단자부분의 연결부가 조금만 불량해도 이에서 발생되는 열로 연결전선의 절연피복이 손상되어 금속인 몸체와 접촉 단락이 발생하여 발화하게 된다. 일반적으로

[사진 143] 히터전원연결부 발화형태

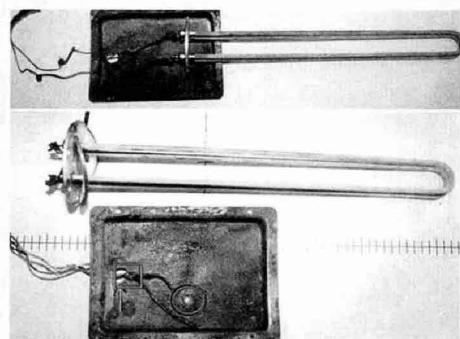
[사진 144] 히터의 분해형태

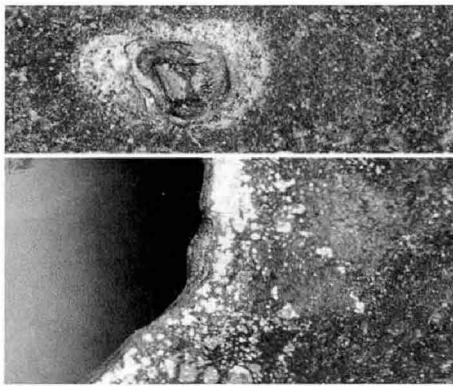
[사진 145] 몸체의 단락흔

(사진 144의 ○, □)

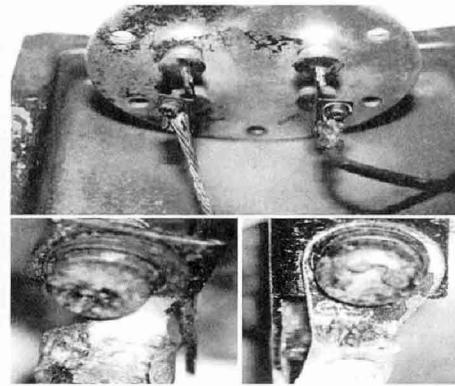
[사진 146] 전원연결부 발열흔

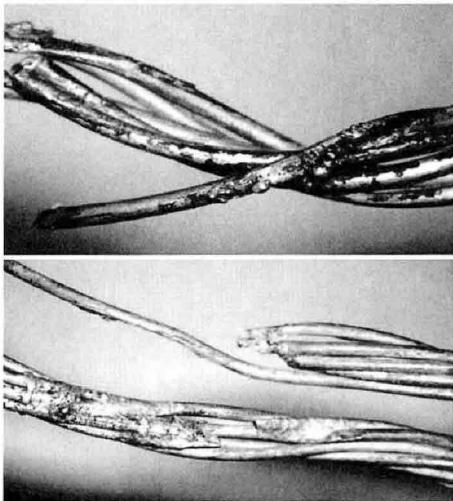
[사진 147] 전원선의 단락흔

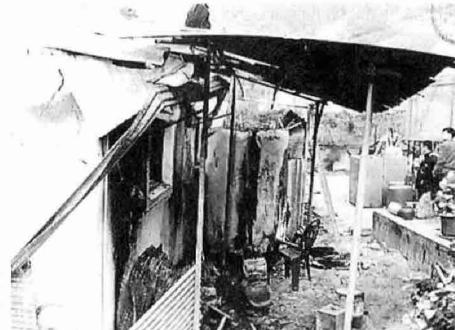
[사진 148] 농가에 설치된 심야전기보일러

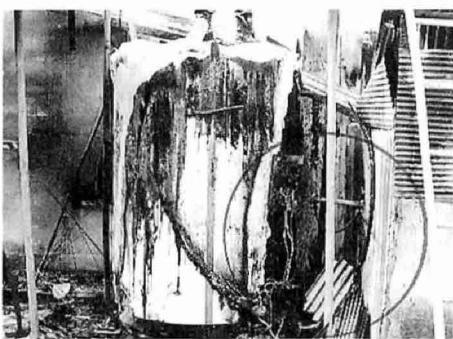
[사진 149] 발화 연소된 보일러

동 건은 보일러 몸체가 가연성인 페인트로 도장되어 있으며, 샌드위치패널로 된 가건물 내에 보일러를 설치하고 벽체에 근접되어 있어 이에 인화 화재

로 발전하였다. 따라서 이를 감안하여 전기적 발열로 인한 단락발생시 화재로 발전할 여지가 없도록 하여야 한다.

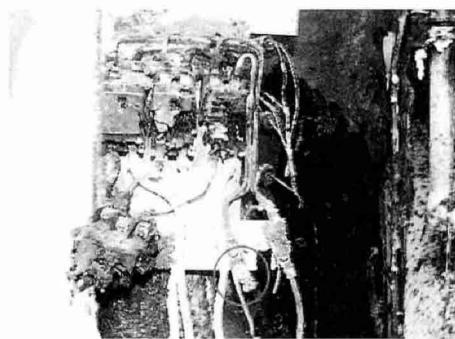
[사진 150] 분전반의 연소형태

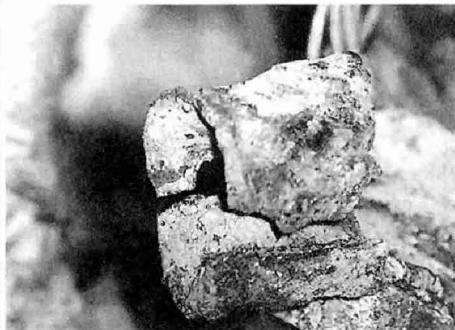
[사진 151] 연결부분의 불완전접촉 발열흔

동 건은 농가에 설치된 심야보일러의 분전반 전원측 케이블이 연결된 좌측 터미널러그 부분에서 케이블과의 불완전접촉에 의한 발열로 절연피복이 손상되고 단락이 발생, 불뚱이 건조를 위해 보일러실 바닥에 널어 놓은 왕겨에 인화되면서 화재로 발전된 예이다. 이 또한 보일러 자체에서의 전기적 발열을 간과한 탓에 발생한 것으로 볼 수 있다.

위 예에서 보는 바와 같이 모든 전기제품은 자체 내에 내장된 전선이나 배선에서 전기적 발열로 인해 발화될 가능성이 있으며, 특히 용량이 큰 심야전기 보일러와 같은 제품은 설치시 반드시 별도의 불연재로 된 실내공간에 설치하고 만약 전기적 발열로 인해 발화되어도 연소가 확대되지 않게 주의할 필요가 있다.

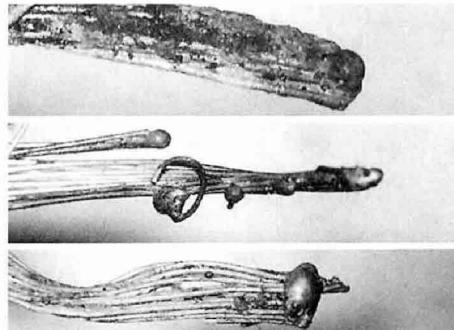
[사진 152] 주변 전선에 형성된 단락흔

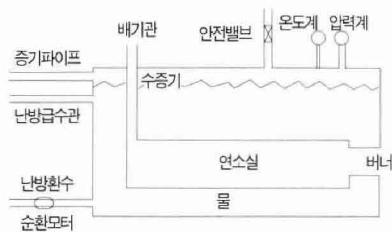
[그림 1] 보일러의 구조도

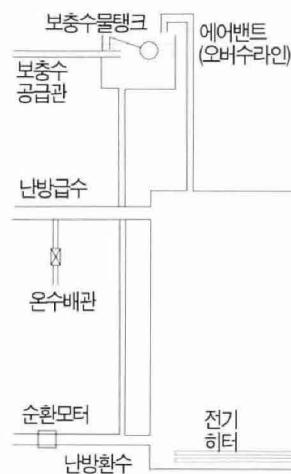
[그림 2] 전기보일러의 구조도

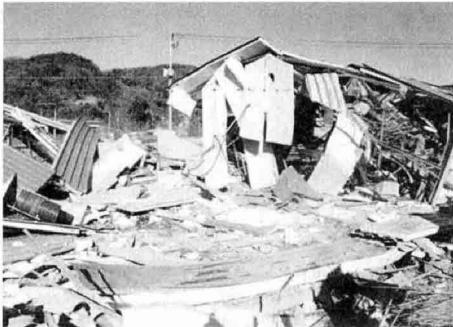
[사진 153] 폭발현장의 모습

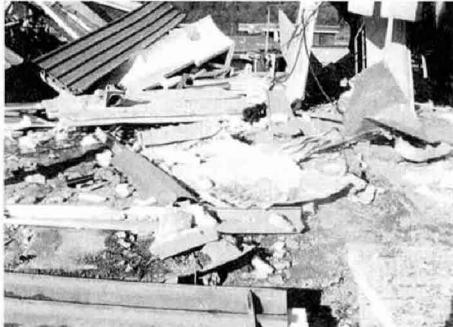
[사진 154] 현장 보일러 설치부위

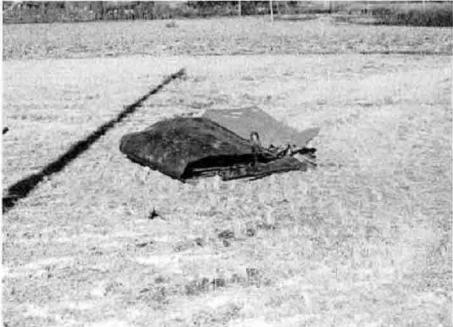
[사진 153]

[사진 155] 폭발로 멀리 날아간 보일러 몸체

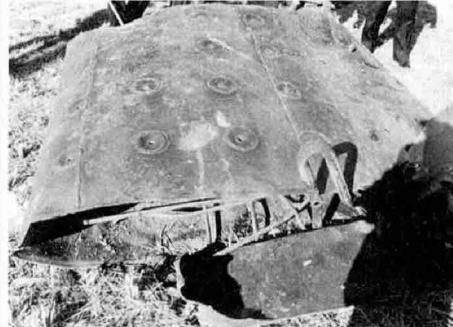
[사진 156] 증기폭발로 파손된 보일러몸체

이러한 조건이 형성되는 경우는 겨울철 보일러 내부 물이 부족한 채 전체가 얼어 있는 상태에서 전원을 투입하면 급격하게 가열되는 히터부분을 중심으로 녹기 시작하여 과열보호장치의 센서부분이 이를 감지하기 이전에 내부에 고온고압상태가 되어 있다가 상단부 얼음이 완전히 녹아 외부로 갑자기 압력이 빠져나가는 순간 내부의 물이 증기폭발을 일으키는 경우이다. 이를 막기 위해서는 겨울철 보일러 배관이 결빙되지 않도록 유의하여야 하며, 히터주변을 중심으로 급속한 과열이 일어나지 않게 온도센서의 위치를 히터 가까이 설치하여야 한다.

심야전기보일러는 대용량의 전기를 사용하는 것으로 항상 전기적인 발화위험이 있기 때문에 보일러 주변뿐만 아니라 보일러실의 천장이나 벽체 또한 연소되지 않는 불연재로 시공하여야 하며, 특히 부착된 배전반내외의 전기배선은 난연성 절연피복으로 된 전선을 사용하여야 할 것이다. 또한 결빙되는 경우 증기폭발위험이 있으므로 각별히 주의를 요한다.

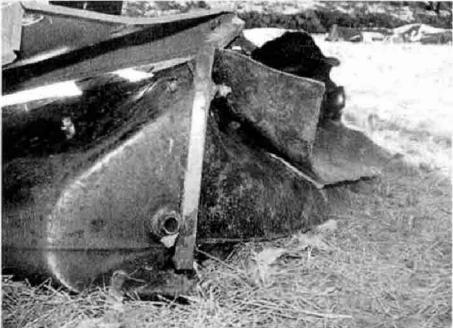
[사진 157] 심하게 파손된 보일러 몸체

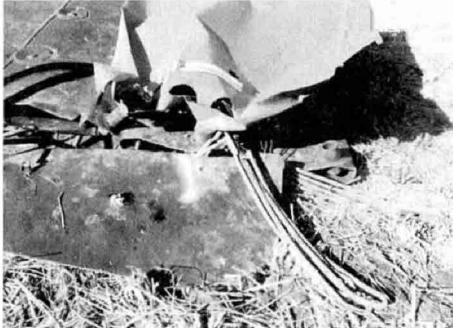
[사진 158] 보일러히터 형태
