1. 재해발생 경위

감 전 사 고 Ⅱ

폭 발 사 고

낙 아 사 고

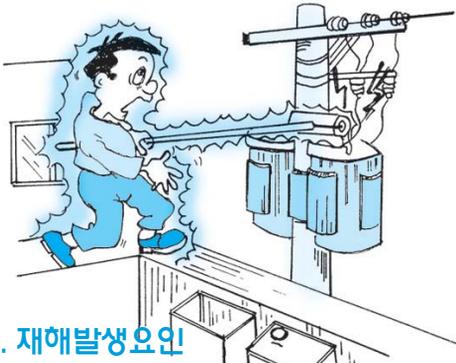
2003년 10월 ○일 11:10분경 강원도 춘천시 소재 ○○주상복합건물 외부도장 및 글씨도색작업을 실시 중에 피재자가 상가 2층 옥상 파라팻상에서 로울러(L=3.3m)를 이용하여 외부 벽체도장 작업을 하다가 인접한 약 1.3m떨어진 특고압선(22.9KV)에 피재자가 사용중인 로울러가 접촉감전된 후 8.5m아래 바다으로 추락하여 사망한 재해임.

- 가. 충전전로에 근접작업시 감전방지조치 미실시
- 나. 안전대 부착설비 미설치
- 다. 개인보호구 미착용

- 가. 충전전로 근접작업시 감전방지조치 철저
 - 감전방지용 방책 또는 충전전로에 절연용 방호구 설치 및 감시인 배치
- 나. 안전대 부착설비 설치
 - 높이 2m 이상 고소작업으로 추락위험이 있는 장소에서는 안전대 부착설비를 설치하고 안전대를 걸고 작업하도록 관리감독 철저
- 다. 개인보호구 사용 철저
 - 추락위험이 있는 장소에서 작업할 때에는 개인보호구(안전모, 안전대)를 착용하고 작업토록 하여야 함.

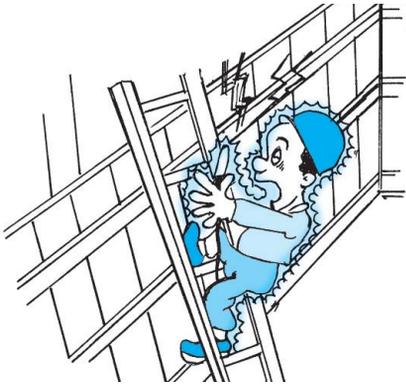
2003년 10월 ○일 11:10분경 경북 경주시 소재 ○ 인입통신구 공사시 작업발판설치작업을 수행하던 피재자가 젖은 장갑을 낀 상태로 작업예정 장소에 기 설치된 알루미늄 수직 사다리의 위(약 1.5m 높이)에 올라 교류아크 용접기의 홀더에 용접봉을 끼우려다가 무부하 전압에 감전되어 작업장 바닥으로 추락하여 사망한 재해임.

- 가. 자동전격방지기 미작동
- 나. 용접시 작업안전수칙 미준수
- 다. 절연용보호구 미착용

가. 자동전격방지기 작동여부 확인 철저
 작업시작전 교류아크용접기에 부착된 자동전격방지기가 정상적으로 작동되는지 점검 및 확인 철저

나. 용접시 안전작업 준수

- 바닥에 물이 고여 있는 등 습윤한 장소인 경우에는 물 등을 제거하거나 절연자재(베이크라이트, 고무, 플라스틱)를 활용하는 등의 조치를 취함.
- 신체의 모든 부분이 금속성 도체에 접촉되지 않도록 절연조치를 취한 후 작업토록 함.

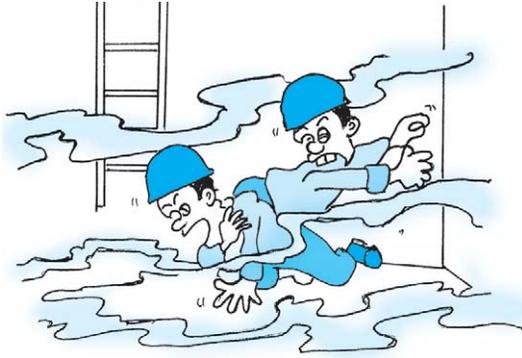
2003년 10월 0일 12:00분경 강릉시 소재 00환 경사업소 준설공사 현장에서 피재자가 생활하수 유 입분배조에 들어가다가 유독가스가 잔재하는 것을 인지하고 다시 사다리로 올라오던 중 의식을 잃고 추 락하였고, 동료작업자 2명이 구조하러 맨홀내부에 들 어갔다가 모두 바닥에 쓰러져 2명이 사망하고, 1명이 부상한 재해임.

- 가. 밀폐공간 작업전 점검 미실시
- 나. 밀폐공간 작업장에 대한 환기 등 미실시
- 다. 대피용 기구 미비치

가. 밀폐공간 작업전 점검 철저
 지하밀폐공간에서의 작업시에는 작업시작전 적정 산소 농도의 확인을 위한 측정평가, 응급조치 등 사전 점검 철저

맨홀내 작업시작전 및 작업중에 적절한 공기상태로 유지되도록 환기(분배조에 기설치된 자연환기구에는 강제 환기팬을 설치하여 작업시에 가동될 수 있도록 설치)를 실시하여 산소농도 및 유해가스 존재여부 확인 후 작업자 출입

밀폐공간 작업시 송기마스크, 섬유로프 등을 비치 하여 근로자 구출시 활용

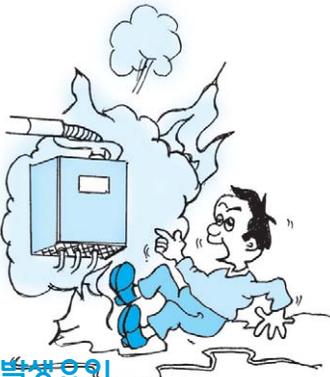
2003년 9월 ○ 일 13:30분경 경기도 수원시 소재 ○ 다가구주택 신축공사 현장에서 피재자가 보일러를 점검하기 위해 보일러 덮개를 개방한 순간, 누출되어 있던 LPG와 공기의 혼합가스에 보일러 본체의 마찰, 충돌, 정전기 또는 보일러 점검시 점화용 불꽃등의 점화원이 제공되어 폭발이 발생하여 피재자는 화상을 입어 사망하고, 1명은 부상당한 재해임.

- 가. 가스배관 및 보일러 설비 불량
- 나. 작업방법 부적절

LPG 등 가스를 사용하는 연소기구는 설비운전 전 가스공급 배관 및 보일러의 가스누출 여부를 점검한 후 이상 여부를 조치한 후 운전 실시

보일러 점검 전 가스누출 유무를 사전에 점검하고 가스누출시 가스공급 배관의 밸브를 조작하여 가스를 차단한 후 충분한 환기를 실시한다음 점검 실시

보일러 연료용 가스(LPG)가 누출되었을 경우 공급 배관과 감지기를 연동되도록 설치하여 가스누출 감지시 초기에 즉시 가스가 차단되도록 조치하여야 함.

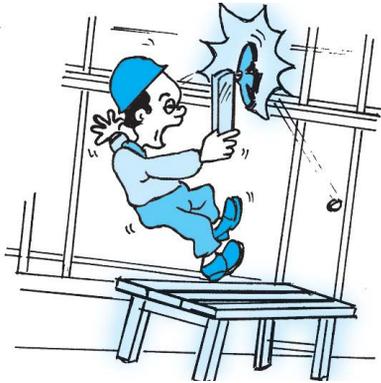
2003년 9월 ○일 09:30분경 경남 김해시 (주)○○ 건설 아파트 신축 공사 현장에서 피재자가 발코니 미장, 견출작업 중에 발코니의 천정과 벽체부분을 그라인더 작업을 하던 중 그라인더의 연삭숫돌이 깨지면서 그 파편이 피재자의 머리부분을 강타하여 작업발판에서 몸의 중심을 잃고 발코니 단부로 추락하여 사망한 재해임.

- 가. 연삭숫돌 부적합
- 나. 연삭숫돌 덮개 미사용
- 다. 개구부 보호조치 미실시

가. 적합한 연삭숫돌 사용
연삭숫돌 구입시 최고사용 원주속도와 보유공구의 회전속도를 비교하여 안전한 숫돌 구입

나. 연삭숫돌 덮개 부착
회전중인 연삭숫돌(직경이 5cm 이상)에는 덮개를 설치하여 사용

다. 개구부 추락방호조치 철저
갱폼 최하단 작업발판과 아파트 구조물 사이의 개구부를 최소화하기 위해 작업발판 폭을 확대하거나 발코니 끝단에 안전간판 설치

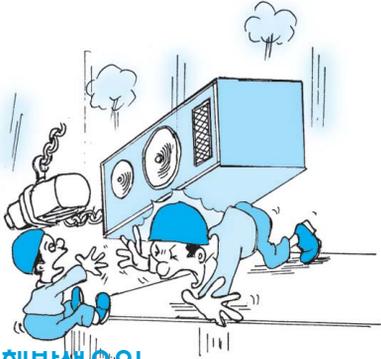
2003년 8월 ○일 02:00분경 서울시 중구 소재 ○○ 하우스 음향시스템 공사중 호이스트를 이용해 스피커를 들어올려 각도를 조절하던 중 천정과 호이스트를 연결하는 체인이 끊어지면서 스피커가 바닥으로 낙하하여 무대에서 작업하던 피재자의 뒷머리를 강타하여 사망하고, 다른 피재자는 호이스트가 낙하하면서 어깨에 맞아 부상당한 재해임.

- 가. 체인 불량
- 나. 상·하 동시 작업
- 다. 개인보호구 미착용

- 가. 하중에 대하여 안전한 체인 사용
매달린 하중에 대하여 안전하게 지지할 수 있는 체인 사용
- 나. 상·하 동시 작업금지
낙하위험이 있는 작업을 할 때에는 상·하 동시 작업을 금지함.
- 다. 개인보호구 착용
사업주는 안전모를 지급하고 근로자가 이를 착용하고 작업하도록 관리감독 철저
