수송용 기계기구 제조업의 안전관리 개선 사례

단순반복작업을 수행하는 소규모 사업장으로 재래형 단순반복재해가 끊이지 않아, 대한산업안전협회에서 실시하는 위험성평가를 적용하여 개선한 사례이다.

포항지회 최 일 규 차장

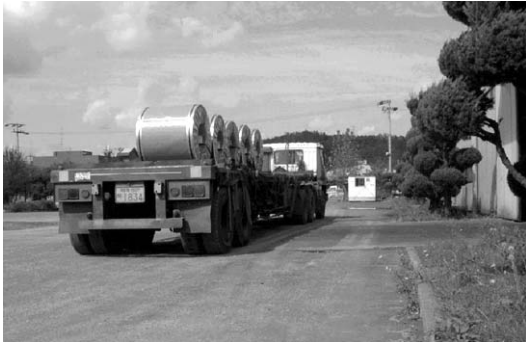
가. 원자재 (Coil) 입고 및 적치

작업 내용	운반차로 원자재인 Coil 입고, 천정크레인으로 하화하여 성형기에서 사용가능토록 적치하는 공정			
사용설비	규격/용량	보유수량	중사자수	작업일수
운반차량	츄레라	1	1	150
천정크레인	10 톤	1	1	150

-펜던트 SW 비상정지버튼 미설치로 비상정지 불

가능

-크레인 거더에 방향표시 미표기로 오조작 우려

-Coil 적치물의 전도 위험

-출입문 공용으로 운반차, 운반물, 크레인 과 충돌 위험

-크레인 펜던트 SW 비상정지버튼 설치

-크레인 거더에 펜던트 SW와 일치된 방향 표시로 오조작 방지

-운반차 출입구와 별도의 작업자 출입문 설치

-Coil 적치대에 가변식 전도방지 지주 설치

-로봇작업장과 하화장소 무단출입 방지용 울 설치

-C자형 달기구 각도 개선

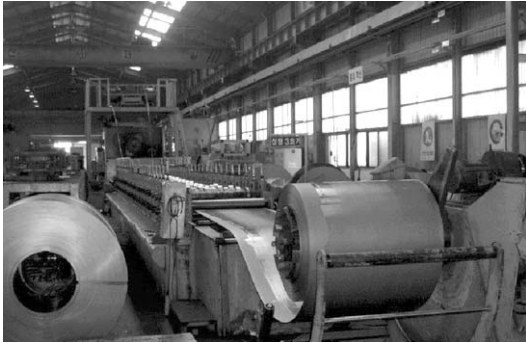
나.롤러(포밍기)성형

작업 내용	적치 Coil을 천정크레인으로 언코일러에 장착하여 롤러 성형기로 자동성형하는 공정			
사용설비	규격/용량	보유수량	종사자수	작업일수
천정크레인	기 10톤	1	1	300
언코일러	스크랩 권취기	2	2	300
롤러성형기	러 회전부	2	2	300
전단기	리 100톤	1	1	300

- 성형기 급정지장치 미구비로 비상정지 불가능
- 코일 적치대 코일 반출 후 전도위험

- 포밍기 성형부 운전 중 축수로 협착위험
- 코일 결속밴드 절단시 장력에 의한 튀김 위험

- 성형롤 유니버설조인트 개방부 인터록시스템의 방호울 설치

- 적치대 코일 반출 후 전도위험방지가변식 지주 활용철저
- 포밍기 성형가동부 축수 필요시 LOCKOUT 설치
- 코일 결속밴드 절단시 측면 작업

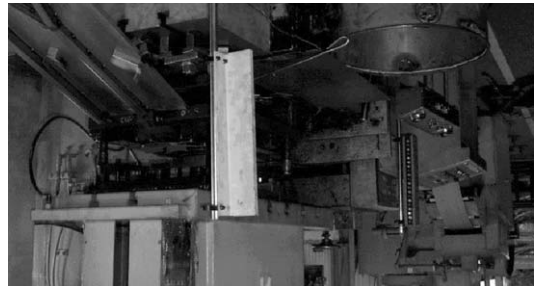
다.프레스가공

- 프레스측면의 송급·취출부 개방으로 협착위험
- 프레스전환 SWKey 방치

작업 내용	위험요인	구체적 위험
작업 내용	프레스에서 성형된 부재를 프레스를 사용하여 절곡, 천정 등 가공하는 공정	7. 천정 부근에서 출구 사각하 및 도괴 위험
사용설비	규격/용량	보유수량
프레스	30톤	6
운반대차	인	5
천정크레인	조작사 미 지정으로 충돌, 낙하 위험	1

- 작업대차 충돌 및 무리한 힘을 가할 경우 요통 위험
- 소음발생에 따른 청력장애 우려

- 프레스전환키 제거 후 안전담당자가 관리
- 차음용 보호구(귀마개)착용

- 프레스 측면 송급·취출용 개방부 인터록시스템의 방호울설치
- 금형보관대 낙하방지용 폭목설치와 입·출고시 장비사용

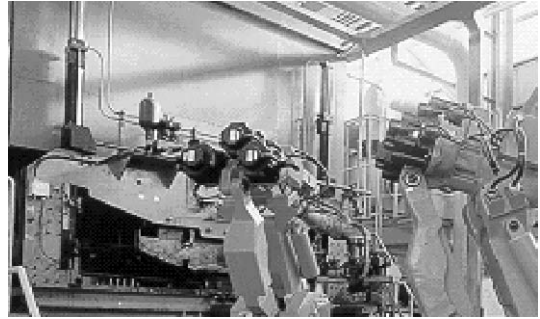
라. 산업로봇 사용 SPOT 용접

- ① 산업로봇 회전·작동 반경 개방으로 충돌위험
- ② 보호구 미지급 및 미착용으로 용접 불꽃 비산에 따른 상해
- ③ 용접 흠발생에 따른 건강장애 우려

작업 내용	위험요인
작업 내용	프레스에서 가공된 부재를 산업로봇을 사용하여 자동용접 조립하는 공정
사용설비	규격/용량
산업로봇	-
천정크레인	10톤

- ① 산업로봇 회전·작동 반경 개방부에 인터록 시스템의 방호울설치

- ② 불티비산에 따른 고글형 보호구 사용
- ③ 안전담당자 지정 및 직무부여
- ④ 종사자 특별안전보건교육 실시(정기 교육시)

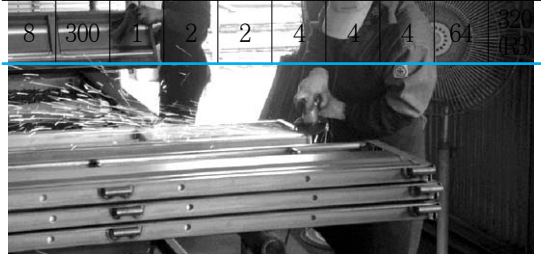
- ① TG 용접기 입 · 출력단자 충전부 노출로 감전위험
- ② CO₂ · O₂ 용기의 전도위험
- ③ CO₂ · O₂ 가스탱크 배관 및 밸브의 표기 미흡으로 오조작 우려

④ 소음·분진발생에 따른 건강장해 우려

작업내용	소음발생에 따른 건강장해 우려	분진발생에 따른 건강장해 우려		
작업내용	도회소에서 기동할 수 있는 작업로봇으로 자동작업이 가능하여 수작업으로 CO ₂ 용접 · 조립하는 공정	작업로봇으로 자동작업이 가능하여 수작업으로 CO ₂ 용접 · 조립하는 공정		
사용설비	규격/용량	보유수량	종사자수	작업일수
CO ₂ 용접기	-	6	9	300
CO ₂ 가스탱크	5톤	1	-	300
산소탱크	5톤	1	-	300
천정크레인	10톤	1	1	300

- ① TG용접기 입 · 출력단자 충전부 절연조치
- ② CO₂ · O₂ 용기 전도방지조치 실시
- ③ CO₂ · O₂ 가스탱크 배관에 흐름방향, 내용물 표기와 밸브에 개 · 폐 표기
- ④ 작업자 고글형 보안경과 방진마스크 착용
