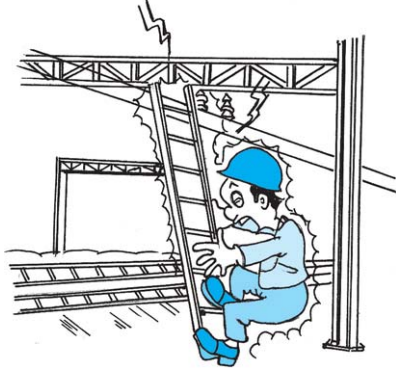
2003년 11월 ○일경 경기도 화성시 소재 ○○차량 기지 전차선로 신설공사 현장에서 전원을 차단하지 않고 전차선 및 조가선 설치공사 작업을 하던 중 피재자가 전철주에 사다리를 세우려고 하다가 잡고 있던 사다리가 25kV 충전부인 전차선에 접촉되어 감전 사망한 재해임.

- 가. 특별고압 활선작업시 충전선로 접근한계거리 미준수
- 나. 통전상태에서 작업
- 다. 정전작업요령 미작성

- 가. 특별고압 활선작업시 충전선로 접근한계거리 준수
특별고압 활선작업시에는 근로자 신체(사다리)와 충전선로 사이의 접근한계거리(22kV 초과 33kV 이하시 : 30cm) 준수
- 나. 정전상태에서 작업
조가선 및 전차선 설치공사 작업시 정전시간 및 전차미운행 시간대에 작업 실시
- 다. 정전작업요령 작성 및 안전교육 강화
충전부 접촉에 의한 감전재해가 우려되는 작업을 할 때에는 작업전 정전작업요령을 작성하고 교육 후 실시

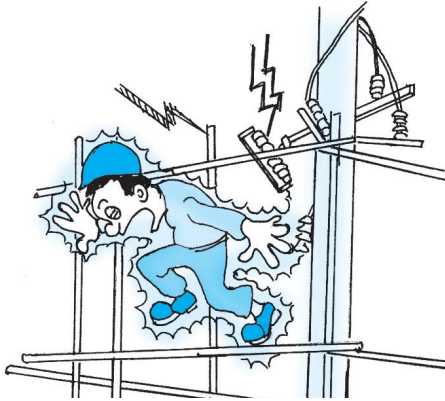
2003년 12월 ○일경 14:00경 서울시 노원구 소재 ○아파트 신축공사 현장에서 수전설비의 가설 방호 울타리를 피재자가 단관파이프를 이용하여 설치하던 중 충전전로에 감전되어 바닥으로 추락(약 8m)하여 사망한 재해임.

- 가. 특별고압 활선근접작업시 감전방지조치 미실시
- 나. 안전표지판 미부착 및 감시인 미배치
- 다. 안전대 미착용

가. 활선근접작업시 안전조치 철저
특별고압에 근접한 장소에서 작업을 할 경우에는 충전전로에 의한 감전재해예방을 위하여 정전조치를 하여야 하고 절연용 방호관·방책을 설치하고 활선 작업용장치를 사용하는 등의 안전조치 후작업 실시

나. 안전표지판 부착 및 감시인 배치

작업자의 동작범위와 작업용 공구류가 충전전로로부터 접근한계거리 이상을 유지하도록 조치하고 보기 쉬운 장소에 표지판 등을 설치하거나 감시인을 두고 접근한계거리 등을 감시하며 작업

다. 안전대 착용 철저

추락의 위험이 있는 고소작업을 하는 경우에는 안전대 착용 후 작업

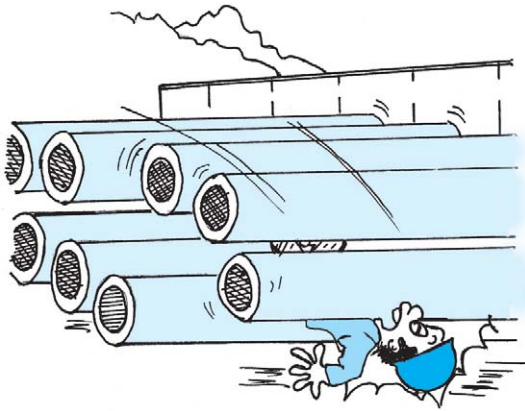
2004년 1월 ○일 09:10경 충남 서산시 소재 ○○마 트 신축공사 현장에서 PHC Pile 항타작업을 위해 피재자가 경사면에서 적재된 Pile 간 간격을 넓히던 중 Pile이 구르면서 피재자가 협착되어 사망한 재해임.

- 가. 경사면에서의 중량물 취급방법 불량
- 나. 위험지역 근로자 출입통제 미흡
- 다. 중량물 취급 작업계획서 미작성

가. 경사면에서의 중량물 취급방법 개선
 자재 적재시에는 가능한 평탄하고 견고한 장소에서 작업하고, 부득이 경사면에서 중량물을 취급할 때에는 구름 멈춤대, 췌기 등을 이용하여 중량물의 동요나 이동을 조절하여야 함.

나. 위험구역 근로자 출입 통제
 중량물의 구름방향인 경사면 아래에는 근로자 출입을 제한하여야 함.

PHC Pile 등 중량물을 취급하는 작업시에는 중량물의 종류 및 형상, 취급방법 및 순서, 작업장소의 넓이 및 지형 등이 포함된 작업계획서를 작성하고 준수하여야 함.
