# 모터 제조업의 안전관리 개선 사례

위험기계기구를 이용하는 운반, 회전, 이동작업과 용접 작업에 있어 수반되는 위험요소에 대해 위험성평가를 실시하여 개선한 사례

울산지회 김 호부장

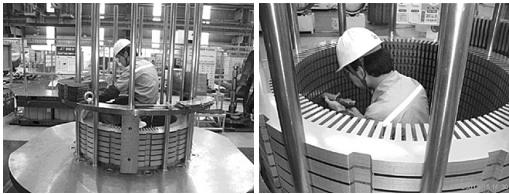
나. Segment Stator Stack'g Press 공정

Segment S/T 적층 작업

Bolt 정렬 작업

Core 운반시 크레인 급조작 금지 /제품 권양시 Eye Bolt 견고히 체결

- ① Core 운반시 크레인 급조작으로 전도 위험
- ② 제품 권양시 Eye Bolt를 견고히 체결하지 않아 제품 추락 위험
- ② 개선방안
- ① 관리분야 : 작업 시작 전 작동점검 및 육안점검 실시
- ② 교육분야 : 크레인 작업자 조종교육 이수토록 조치
- ③ 기술분야 : Eye Bolt 체결 및 검사 방법 현장 OJT 교육 실시

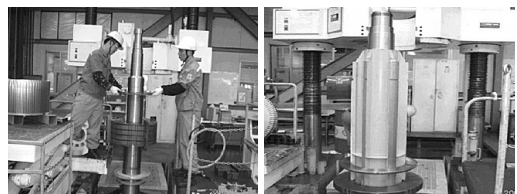
라. Rotor Stack'g M/C Press 공정

Rotor Shaft 설치 작업

Rotor 적층 작업

Shaft 고정 Bolt 견고히 체결 / Press Ring 삽입 후 Shaft 설치

- (1) 위험요인 및 재해형태
- ① Shaft에 Press Ring을 미리 삽입하지 않고 장비에 Shaft 설치 후 Press Ring을 삽입하다 Press Ring에 손압착 사고 위험
- ② Shaft 안착 후 고정볼트를 미체결하여 Shaft 전도 위험
- ② 개선방안
- ① Press Ring 작업은 수공구를 개발하여 손 접촉 금지
- ② Shaft는 전도되지 않도록 안전 받침대를 설치
