가스보일러 사고 사례

이동식부탄연소기 및 접합용기 사고

출처 : 가스사고연감 2003

발행 : 한국가스안전공사

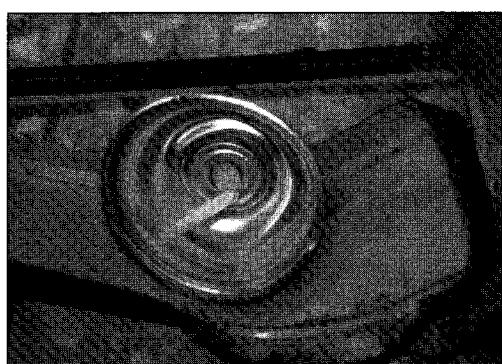
○ 이동식부탄연소기의 삼발이 밑에 부탄가스 접합용기를 끼워 넣어두었던 것을 모르고 피해자들이 이동식부탄연소기를 사용하던 중 연소기의 자체 복사열에 의해 삼발이 밑(안)에 있던 접합용기가 가열되어 파열되어 파열된 사고임

▲ 사고가 발생한 이동식부탄연소기

○ 사용자에 대한 접합용기 특성 및 연소기 안전사용 요령 계도

○ 화기근처에 접합용기 근접하는 행위 금지

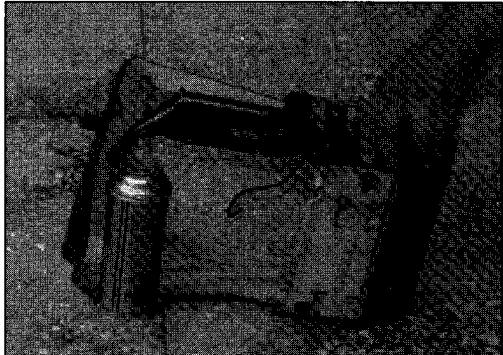
▲ 세로로 파열된 접합용기와 연수기

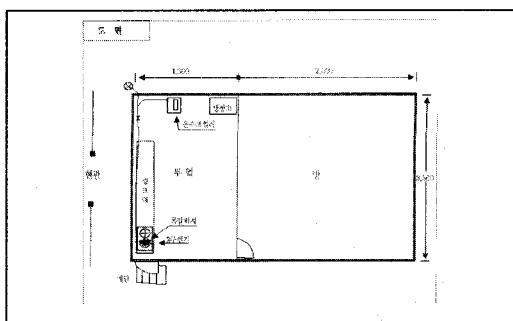
○ 도시가스용 가스렌지의 좌측 화구에 이동식부탄연소기를 옮겨놓은 상태에서 우측 화구에 접화하여 조리를 하던 중 이동식부탄연소기에 장착된 접합용기가 과열되어 폭발이 발생하여 2명이 부상을 입은 사고임

리를 위해 가스렌지를 점화시켜보니 가스가 나오지 않자 이동식부탄연소기를 찾아서 가스렌지 좌측 화구 위에 옮겨놓고 사용하다가 할머니가 돌아온 것을 안 이웃집 누군가가 도시가스 계량기전 단의 밸브를 열었는데 이 사실 모른 할머니가 도시가스용 가스렌지의 불을 켜보니 점화가 되자 그 동안 사용했던 이동식부탄연소기를 가스렌지 좌측 화구에 그대로 놓아둔 채 가스렌지를 사용하다가 발생된 사고로 추정됨.

▲ 사고현장 도면

○ 사용안전수칙에 대한 홍보 및 계도 강화

○ 이동식부탄연소기 취급요령에 대한 홍보강화

○ 화기근처에 접합용기(부탄캔) 근접 금지

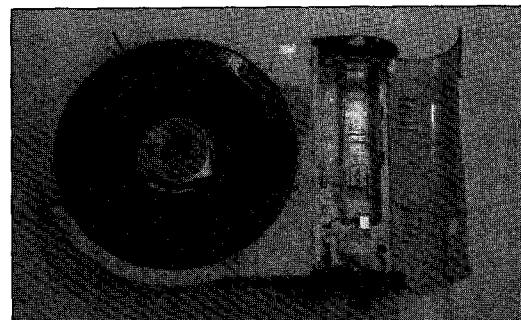
▲ 변형 등의 이상현상이 없는 연소기

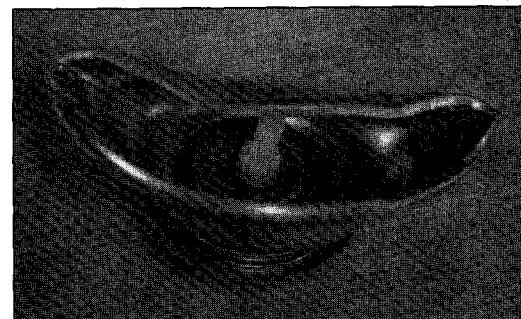
○ 잔량이 남아있는 접합용기를 연소기 삼발이 옆에 접하도록 올려놓은 상태에서 연소기를 사용함에 따라 연소기 화염에 접합용기가 과열되면서 파열·폭발하여 1 명이 화상을 입은 사고임.

▲ 파열된 접합용기의 내부 사이판관의 파손상태

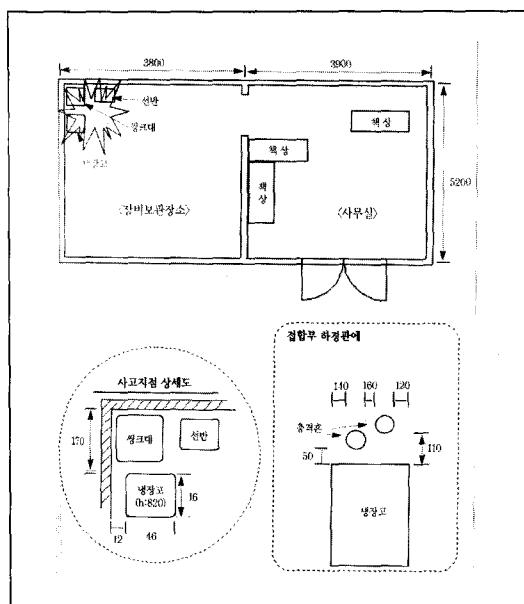
○ 피해자가 이동식부탄연소기에 새것의 접합용기를 교체하여 장착하고 잔량이 남아있는 접합용기를 이동식부탄연소기 국발받이의 삼발이 옆에 접하도록 올려놓은 상태에서 찌개용 그릇을

올려놓고 이동식부탄연소기를 사용함에 따라 사용중인 화염이 접합용기에 직접적으로 전달되어 접합용기가 과열되면서 파열·폭발한 사고임.

▲ 사고현장 도면

- 사용자(소비자)에 대한 이동식부탄연소기의 안전사용방법 및 홍보 강화
- 화기근처에 접합용기(부탄캔)근접 금지

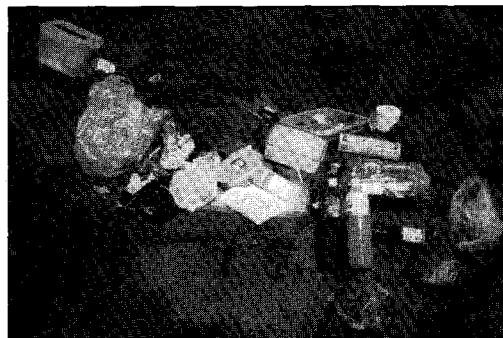
○ 보목동 인근 바닷가에서 피해자 OOO등 5명이 이동식부탄연소기에 알루미늄호일을 써운 석쇠 조리기구를 사용하여 고기를 구워 먹던 중 장착하여 사용중이던 접합용기가 파열되어 3명이 화상을 입은사고임

○ 반사열이 많이 발생하는 은박호일을 석쇠 등에 감아 조리 기구로 사용함.
- 연소기의 보관박스에 동봉되어 있는〈취급설명서〉의 내용 중에는 “석쇠” 등의 사용을 금지하는 내용이 포함되어 있음

▲ 사고현장 전경 및 과대조리기(석쇠)

○ 사용안전수칙에 대한 홍보 및 계도 강화
○ 제조자에 대하여 반사열이 강한 은박호일을 이용한 조리기구의 사용을 금지하는 내용을 사용안전수칙에 포함하도록 홍보

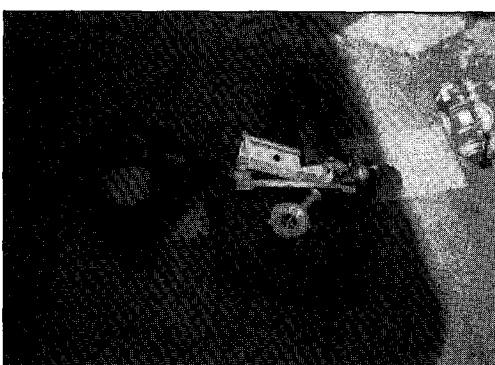
○ 이동식부탄연소기의 삼발이 위에 후라이팬(원형 직경 30cm)에 올려놓고 내부 바닥에 알루미늄호일을 깔고 소금을 넣은 후 새우를 조리하던 중 연소기에 장착되었던 접합용기가 복사열에 의해 파열된 사고임

▲ 사고로 파손된 이동식부탄연소기

○ 이동식부탄연소기를 사용하고 소화시킨 후에도 상부에 놓여져있던 냄비와 이동식부탄연소기의 복사열이 접합용기에 전달되어 하부경판이 파열되면서 누출된 가스가 미상의 점화원에 의하여 화재가 발생한것으로 추정됨

○ 사용자에 대한 안전사용요령 지속적 홍보
○ 과대조리기구 및 알루미늄호일 사용에 따른 접합용기에 사고사례 집중 홍보

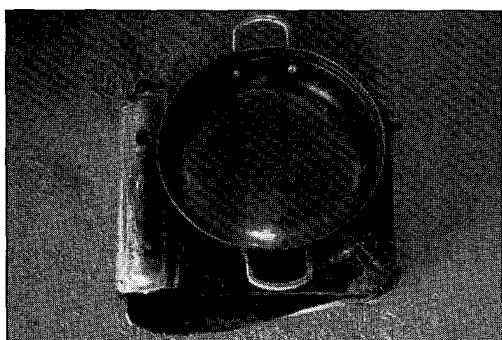
▲ 사고난 이동식부탄연소기 사용 당시 복원

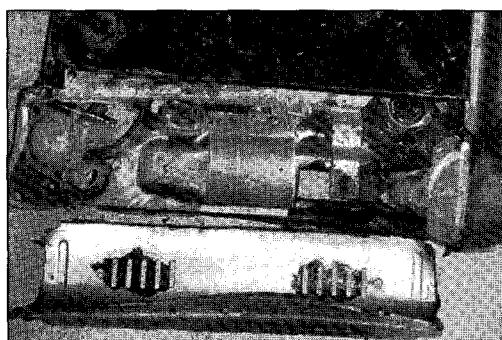
▲ 사고난 이동식부탄연소기

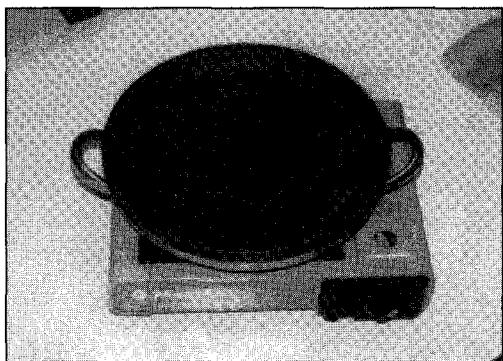
○ 이동식부탄연소기에 돌판(직경30cm)을 올려놓고 고기를 굽던 중 복사열에 의해 접합용기의 내부압력이 상승, 용기가 폭발하여 4명이 부상을 입은 사고임

▲ 사용 당시의 복원 모습

○ 이동식부탄연소기 사용요령 등에 대한 지속적인 홍보강화
- 삼발이보다 큰 조리기구(돌) 사용금지
○ 과대조리기구(삼발이 보다 큰 돌 또는 조리기구) 사용에 따른 사고사례 홍보강화

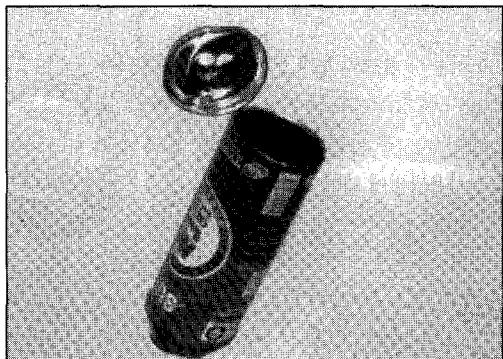
○ 연소기 위에 과열된 돌판이 놓여진 상태에서 돌판의 복사열에 의해 접합용기의 내부압력이 상승하여 캔의 원주방향 용접부가 파열되면서 이동식부탄연소기를 손상시켜 그 파편이 피해자들에게 손상을 입힌 사고로 추정됨.

▲ 접합용기의 하부경판 파열 모습

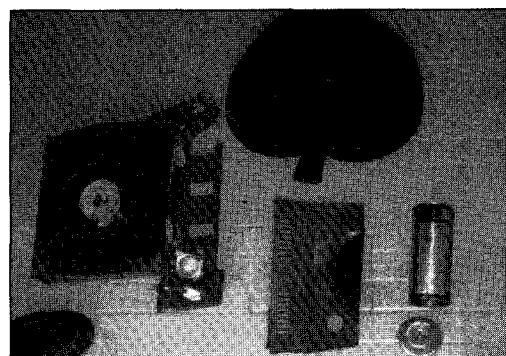
○ 이동식부탄연소기의 삼발이 위에 삼발이 보다 넓은(가로 35cm × 세로 30m 두께 3.5cm) 의 돌판 조리기구를 올려놓고 새우를 구어 먹고 소화상태로 있던 중 연소기에 장착되었던 접합용기가 복사열에 의하여 파열된 사고임

▲ 사고제품

○ 이동식부탄연소기 사용방법에 대한홍보 강화

○ 삼발이보다 큰 조리기구(냄비) 사용금지
