## 사고사례

# 막음처리 미조치 사고

출처: 가스사고연감 2003 발행: 한국가스안전공사

### 연소기 철거 후 막음처리 미조치 사고

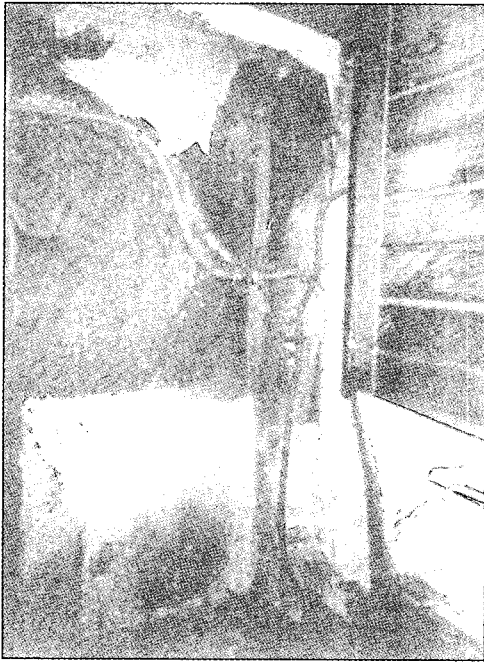
해 1구쪽 호스콕을 잘못 열어 가스렌지를 여러 번 켜는 순간 1구 호스쪽에서 누출 체류된 가스가 가스렌지의 점화용 불꽃(스파크)에 의해 폭발한 사고임.

○ 연소기 철거 후 막음처리 미실시 상태에서 중간밸브 오조작

▲ 화염에 그을린 열화비닐호스

- 연소기 철거시 반드시 막음처리 실시
- 소비자시설 안전점검 철저히행

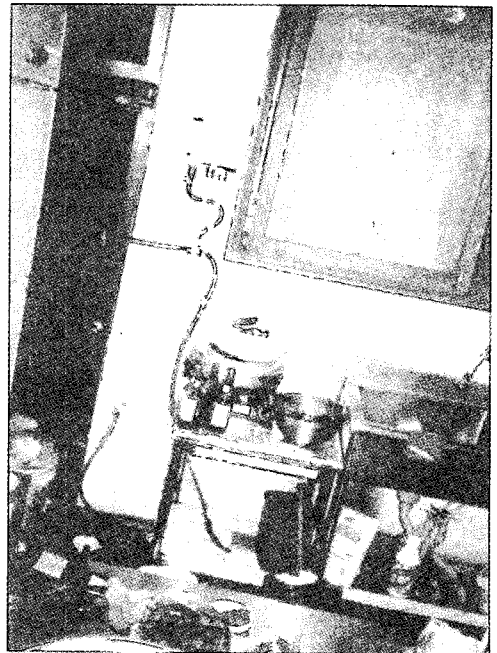
○ 가스사용자가 음식점을 개업하기 위해 임의로 가스시설을 설치하고 사용하던 중 사고당일 빨래를 삶기 위해 이동식부탄연소기를 켜는 순간, 온수기와 호스”T”로 연결된 막음처리 안된 호스로부터 누설된 가스에 의해 폭발한 사고로 추정

▲ 막음처리 안된 열화비닐호스

○ 가스시설 설치시 유자격 시공자에 의한 가스

시설 설치

- LP가스 안전공급계약 미체결 및 소비자 시설 정기안전점검 미실시
- 공급자 가스공급시 소비자 시설에 대한 점검 강화

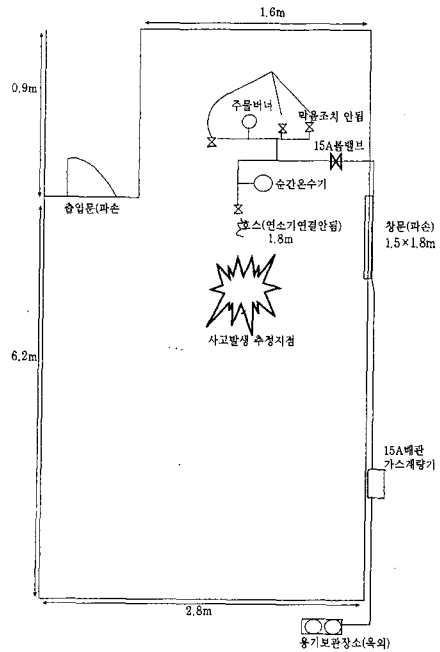
▲ 사고현장 편명도

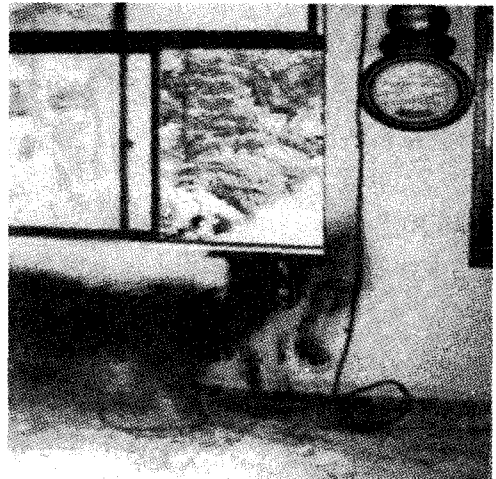
○ 약간의 치매가 있는 000가 막음처리가 되어 있지 않은 중간밸브(호스콕)를 열어 가스가 누출된 상태에서 전기히터를 사용하기 위해 콘센트

를 꼽는 순간 폭발 및 화재가 발생된 걸로 추정됨.

▲ 화재가 발생한 경로당 내부

○ 가스시설의 철거 등을 할 때에는 공급자에 통보 및 유자격자에게 시공

○ 완성검사실시 후 가스시설 사용토록 공급자 및 사용자에게 계도

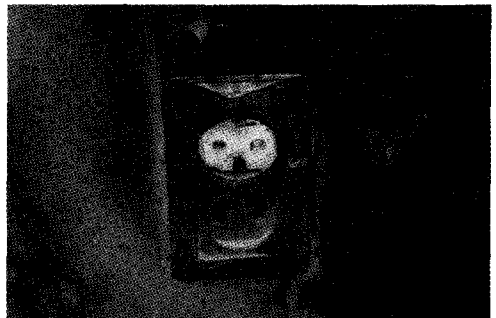
▲ 점화원으로 보이는 콘센트

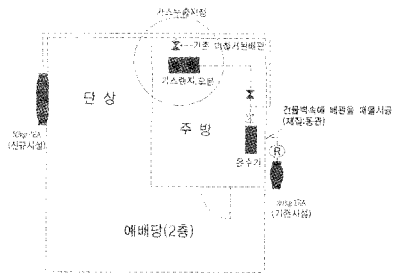
▲ 사고현장 도면

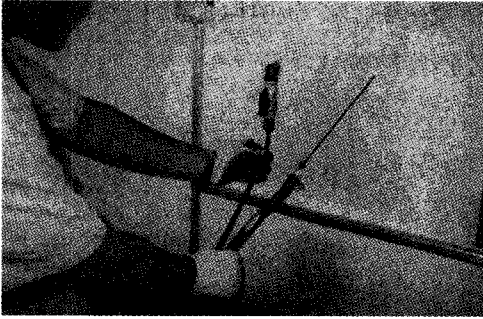
○ 신규가스시설 설치시 기존에 설치된 배관을 반드시 철거하여야 하나 막음조치도 하지 않고 방치하여 피해자가 기존배관의 밸브를 신규로 설치한 배관의 중간밸브로 오인하여 개방한 후 가스렌지를 사용하던 중 기존배관에서 가스가 누출, 사용중이던 가스렌지 불꽃에 의해 점화·폭

발한 것으로 추정

▲ 막음처리 안된 열화비닐호스

- 시공자에 대한 교육 및 홍보강화
  - 신규 설치시 기존시설 반드시 철거
- 공급자의 사용자시설 안전점검 철저.
  - 가스공급전 사용시설에 대한 안전점검 실시 후 부적합시설 발견시 즉시 조치 또는 권유
- 신규 가스시설 시공시 기존시설 철거 사항
  - 의무화하도록 법개정

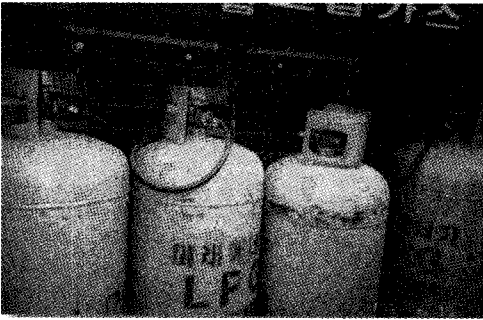
▲ 사고현장 용기보관소

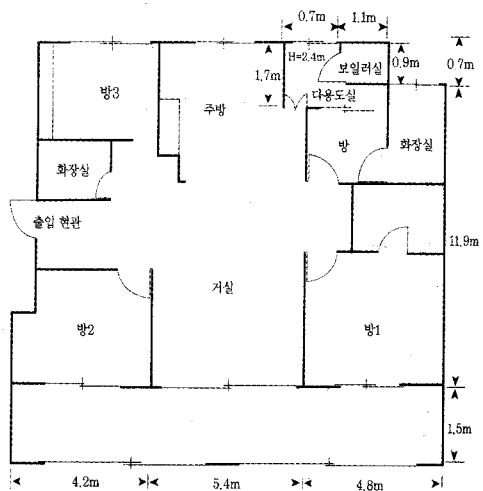
▲ 사고현장도면 평면도 및 크기

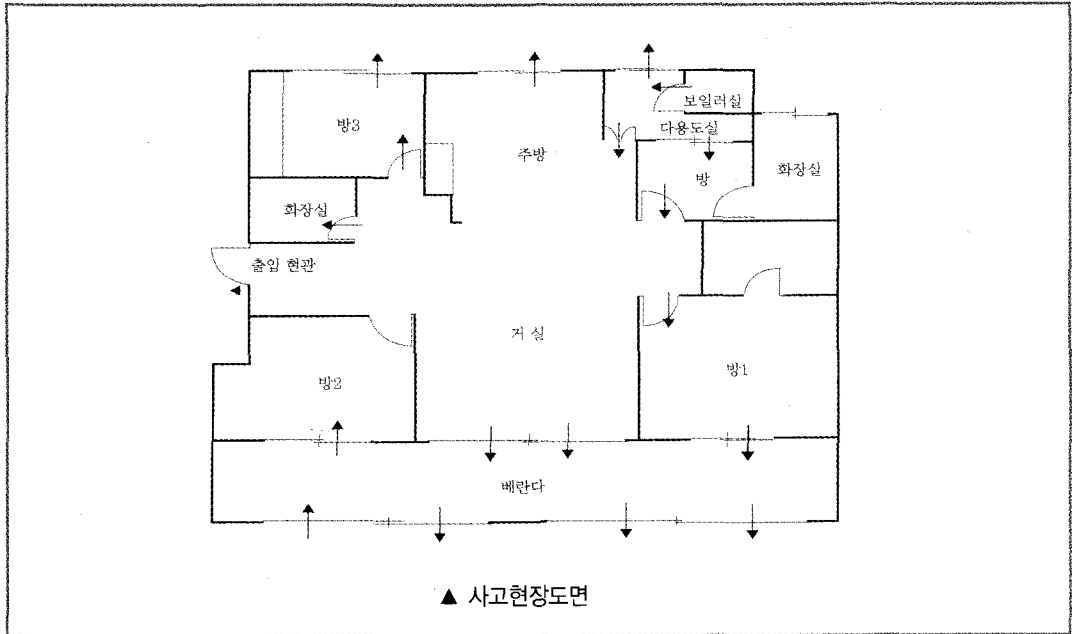
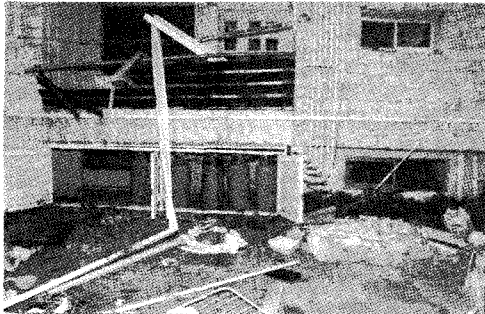
▲ 사고현장 전경(가재도구 및 유리창 파편)

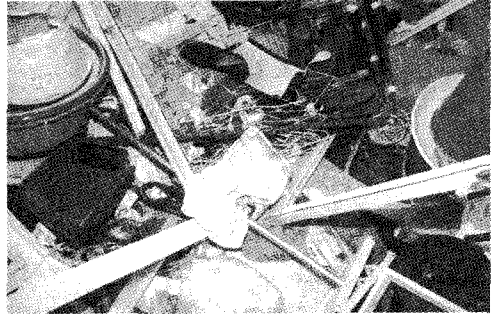
▲ 다용도실 폭발화염 흔적

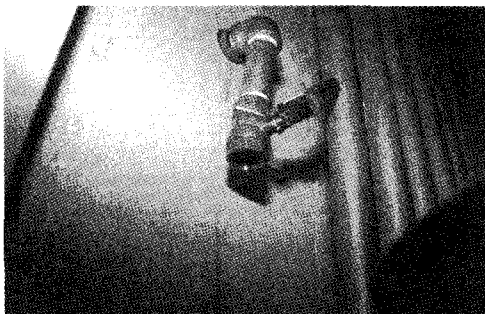
○ 시공사인 OO테크에서 도시가스 배관공사를 하면서 기존 가스렌지와 연결된 LPG배관에 신설 배관을 연결한 후 가스보일러를 설치하기 위해 기름보일러실에 중간밸브를 설치한후 막음조치를 하지 않은 채 밸브를 열어두었으며, 이 상태에서 취사를 하기 위해 LPG용기밸브를 열자 막음조치가 되지 않은 밸브를 통해 누출된 가스가 미상의 화기(기름보일러로 추정)에 인화되어 폭발한 것으로 추정됨.

○ 시공사 안전관리기준 미준수(20A밸브 후단에 마감조치 미실시)

▲ 가스배관의 중간밸브 핸들이 다른 배관에 접착되어 잠기지 않음

○ 시공사 안전관리기준 준수 교육철저(배관사 공사 막음처리 철저) BN

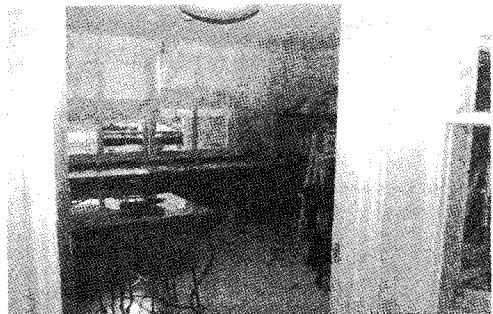
▲ 창문 유리창 등 파손
